# 近代農家建築の実測調査と改修のための課題

本調査では対象古民家の視察と実測調査を行い、間取りや劣化状況を把握し改修のための課題を検討することを目的としている。

# Field Survey on an Old Timber Folk House in Saoka, Kami and Extraction of the Problems for Renovation of the House

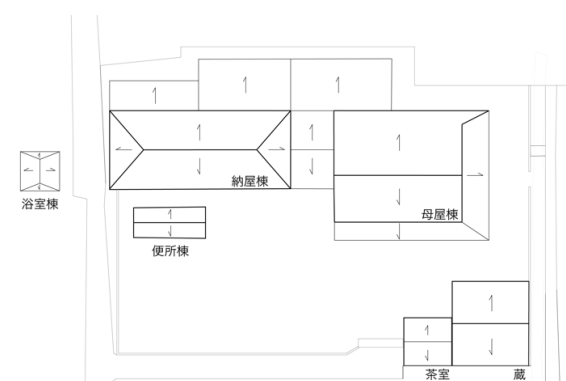
図 6. 屋根の形状

当該古民家は昭和以前に建てられた建物であると推定される。建築面積は144m<sup>2</sup>、延べ床面積は積約240m<sup>2</sup>、敷地面積は約540m<sup>2</sup>と非常に立派な様態である。納屋棟のみ木造2階建て、それ以外は木造平屋である。母屋棟の屋根は入母屋屋根、納屋棟は寄せ棟屋根、蔵、茶室、便所棟、浴室棟は切妻屋根となっている（図 6）。門と茶室を除くすべての屋根に左瓦が用いられ、正門と茶室の一部で右瓦が用いられている（図 7）。

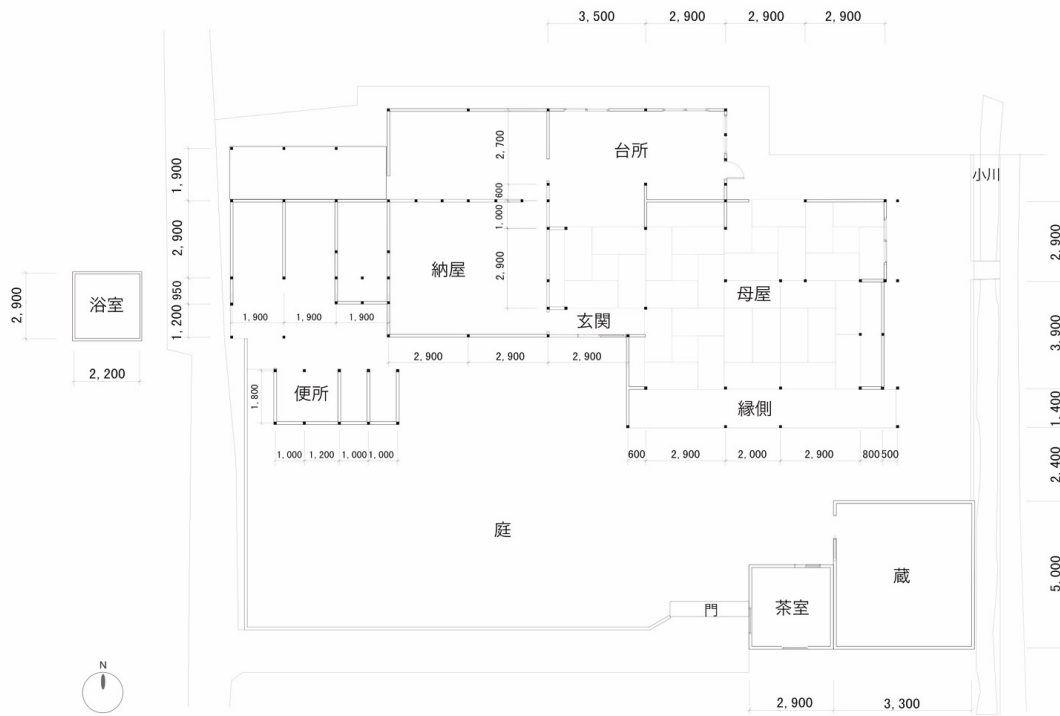
図 4. 古民家の実測配置図

複数の写真を基に SfM で作成した点群データの画像（図 3）に示す。さらに、実測調査により古民家の実測配置図（図 4）を作成した。

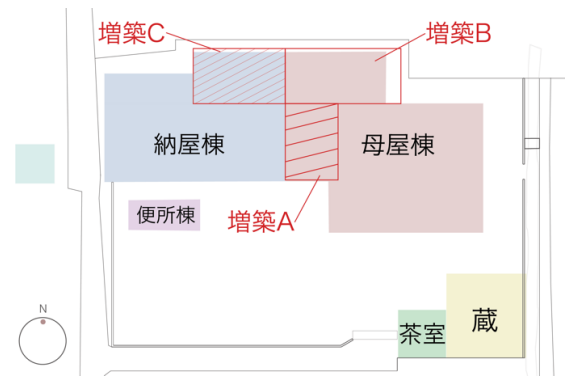
図 23. 増築図

今回行った調査により、当該古民家は、母屋棟と納屋棟に挟まれている玄関、台所部分をはじめ数回の増築工事を繰り返し行った形跡が発見できた。増築部分を「増築 A」「増築 B」「増築 C」として増築図（図 23）に示した。増築を行った箇所に集中的に劣化部分が見られる。また母屋棟及び納屋棟の北側から母屋棟東にかけて通風が悪く湿気が多い箇所になっており、劣化が進行する原因と考えられる。

改修の方針として、まず、主に増築部分の撤去、建物東壁の撤去、浴室棟の撤去を考える。減築を行うことによって当面の建物の劣化を止める。これにより建物を建設当初の状態に近づけ、通風を改善し、湿気の状態を改善する。次に、母屋棟や納屋棟の一部の構造の損傷が見られる箇所は修理を考える。これによって雨漏りを止める。その上で耐震補強等の内部空間の改修を考える。
