香美市の中山間地域にある古民家周辺の山林の現況と変遷

要約：本稿は、香美市の中山間地域に立地する古民家周辺の山林の現況と、1970年代から現在までの空間変遷を明らかにすることを目的としている。かつて中山間地域においては、家屋とその周辺の山林は密接な関係を築いてきた。山林は資材・食料等の生活資源を提供してくれる場であり、家屋と山林の織りなす情景は日本風景美の原型のひとつでもあった。しかし、近年の過疎化に伴い、管理されない森林、耕作放棄農地が増加を続け、山林は荒廃の一途を辿っている。本稿では高知県香美市にある古民家周辺の里山の新たな創成に向け、かつて対象地域周辺が山林と密接な関係を築いていた最後の時期である1970年代から現在までの変遷を明らかにする。また、変遷が大きな地域を重点地区と指定し、より詳しい変遷過程を空間と生活容態の双方について明らかにする。今後の里山整備指針の手がかりをうるための基礎的考察と位置づけている。

Present Situation and Transition of the Forest around an Old Empty House in a Hilly and Mountainous Area, Kami City

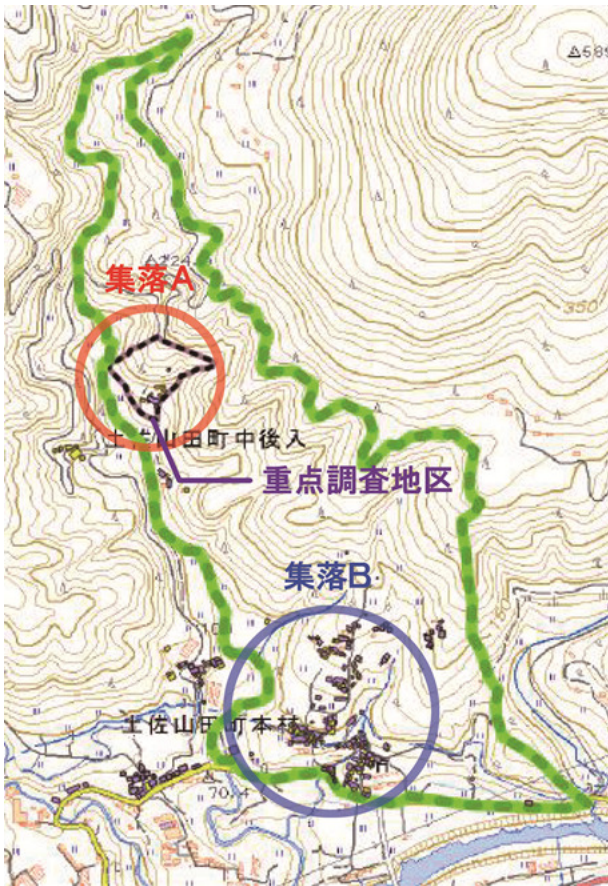
図1. 全体地区の範囲

対象地域は高知県香美市土佐山田町佐岡中後入にある古民家（東経133.718824、北緯33.646559、標高159m）の周辺山林である。対象地域での調査は、調査範囲の大きさから2つに分けられる。まず全体調査では、東西の範囲は後入川から古民家の西にある山林の尾根までとし、南北については、南は県道218号線から北は標高がおよそ250mとなる範囲で調査を行った。調査範囲内には、後入川の支流を中心に形成されている集落A、南向きに開かれた尾根上に形成されている集落Bの2集落が存在している。全体調査の対象領域と2集落の位置関係を図2に示す。

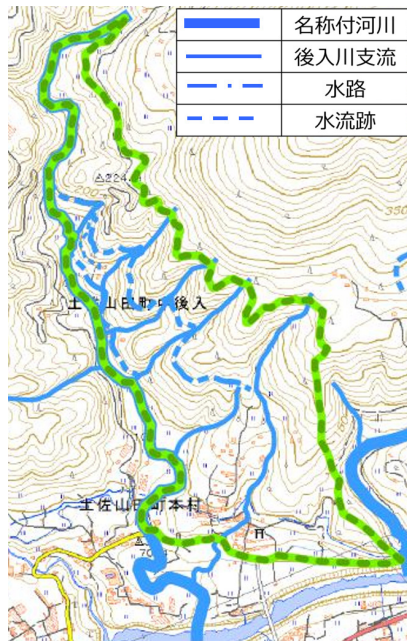
図 4. 1970 年当時の河川・水路網

対象地域の西側に後入川が流れており、その支流が5本、流れている。また、集落Aから集落Bに流れ込む水路が2本あり、共に後入川から取水し、農業や生活用水として使われていた（図4）。

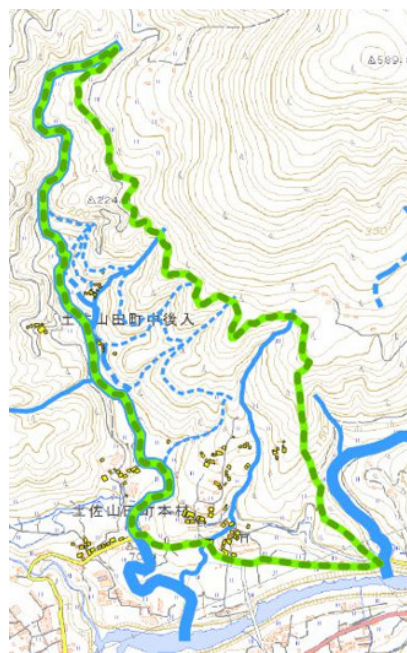
図 7. 2016 年現在の河川・水路網

後入川支流は流量が著しく減少する。里道本道沿いの水路は、農地の大部分が林地に置き換わったため必要とされなくなり、管理を放棄した状態にある（図7）。

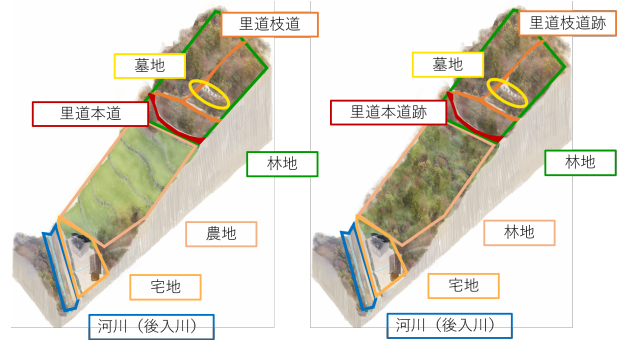
図 10. 空間構成断面図（左 1970 年、右 2016 年）

現在は、乗用車も通行可能な舗装車道は存続するものの、里道本道や里道枝道といった歩行用の街路は衰退する。水路は農地の廃棄や放棄とともに必要とされなくなったものは消失し、里道と共に荒廃している。土地利用の変遷のうち、特筆すべきは農地である。かつて農地だった箇所的大部分が林地に変化してしまっている。墓地の存在は変わらず確認できるが廃墓になるところも多い。全体領域の空間構成のモデルを示すと図 10 のようになる。農地の多くが林地に変化することで、空間印象は大きく変わっている。

1970 年代には、3 種の街路が存在しており、特に水路とともに集落 A と集落 B を繋ぐ里道本道は生活インフラとしてきわめて重要であったと考えられる。1970 年代の土地利用としては、標高が低い順から、後入川、宅地、農地、林地によって構成されており、墓地は里道本道から里道枝道を少し登った林地の中に作られている。

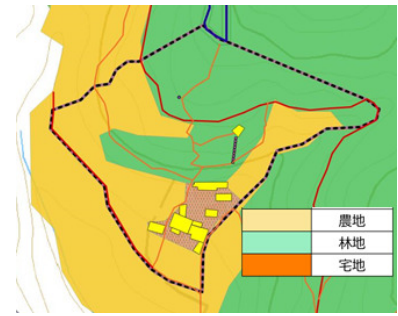
図 13. 1970 年当時の土地利用図

土地利用は里道本道を境にその上下ではっきり別れる。南側には宅地があり、その上に金峯神社、周囲を農地で囲われている。農地は主に棚田が広がり、他には柑橘系の樹木の栽培を行っていた。柑橘系樹木は主に自家用として栽培されていた。

里道本道より北側は林地となっている。カシの木を炭にしていたなど、里山として機能していた。宅地としては後入川支流付近に、6 戸の住戸があった。その中心に水車が 2 基存在していた（図 13）。

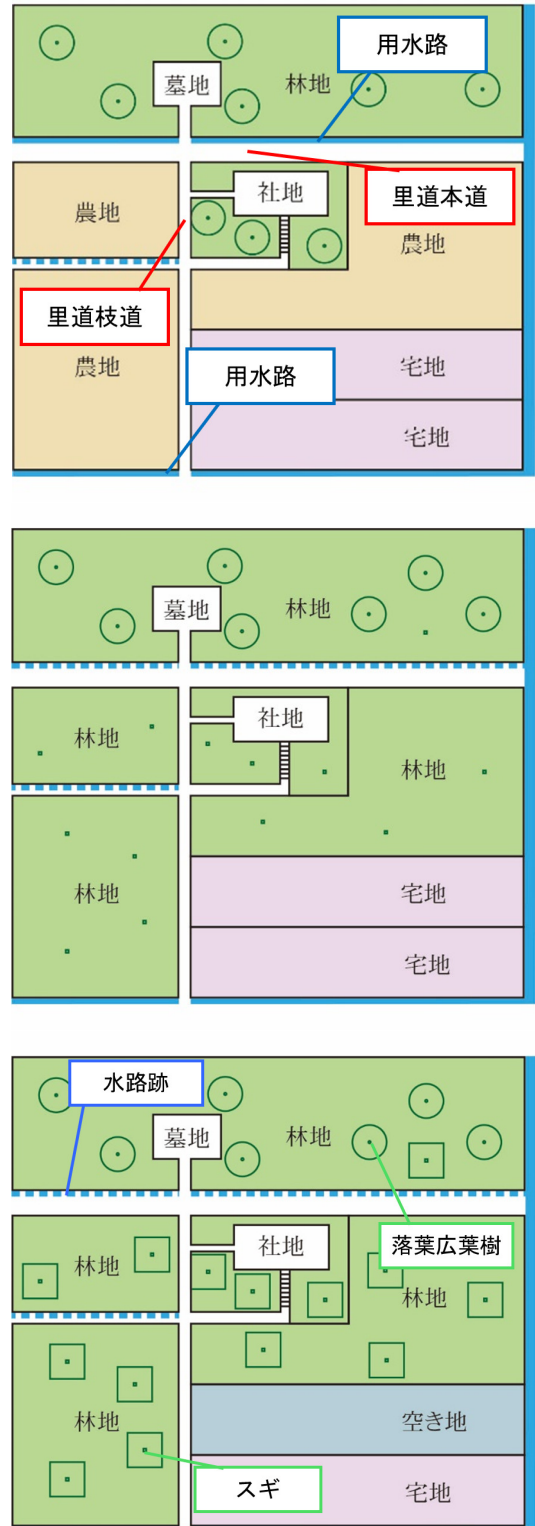
図 19. 重点調査地区の空間の変遷（上から 1970 年、植林開始直後、現在）

1970年代当時、重点地区には等高線に沿って里道本道が、上下方向には里道枝道が走っていた。里道本道は集落間を繋ぐ重要な路線として、里道枝道は集落と聖地・葬地を繋ぐ役割を担っていた。水田のために、等高線に沿って引かれた3本の用水路は後入川から水を引いていた。里道本道の南側には、農地と社地が東西に並列し、農地のさらに南側は宅地として使われていた。農地は主に水田として使われており、宅地からは棚田の風景が見られた。里道本道の北側は70年代当時でも林地であり、樹

しかし、1970年代を境に、以後、木材の需要が高まり、国の政策として人工林の植林が奨励され、生産性の低い谷間の水田と、同時に神社社地の落葉広葉樹も伐採され、大量の杉が植えられた。

現在は、元農地のほとんどが林地に変化し、過疎化が進行したこともあり、重点調査地区内には人手が加わらなくなる。植林された杉は、幹が細く背が高いものが林立した状態で放置されている。また、使われなくなった里道や石垣などは崩壊している箇所も少なくない。
