# 金峯神社周辺地盤の安定性評価

要約：金峯神社は高知県香美市土佐山田町佐岡地区内にあり、里山基盤科学技術の社会実装モデルプロジェクト（佐岡プロジェクト）の活動拠点地となる古民家北側に位置している。古民家および神社周辺は高知県の土砂災害警戒区域に指定をされており、神社南側斜面には根曲りした樹木が多く見受けられるなど、がけ崩れの痕跡が確認されている。本研究では、最新の測量および地理情報システム技術を用いて、地盤の安定性を評価した。さらに、当該斜面における立木調査を行い、樹木伐採による斜面安定性の向上効果を推定した。

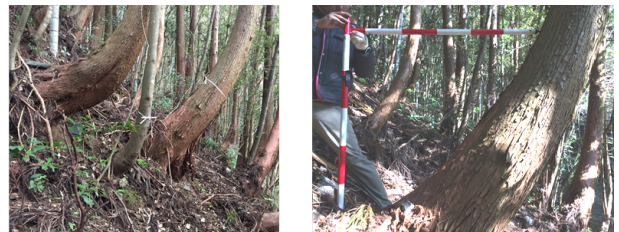
図1. 金峯神社南側斜面

金峯神社は高知県香美市土佐山田町佐岡地区内にあり、里山基盤科学技術の社会実装モデルプロジェクト（佐岡プロジェクト）の活動拠点地となる古民家北側に位置する。古民家および神社周辺は高知県の土砂災害警戒区域に指定をされており、神社南側斜面には根曲りした樹木が多く見受けられるなど、がけ崩れの痕跡が確認されている（図1）。本調査は、大学院修士課程の講義であるセミナーにおいて、金峯神社周辺地盤を対象に斜面安定解析により現状の斜面の安定性を評価するものである。また、その事前調査として神社周辺の平面図測量、ボーリング調査および土質試験、樹木重量の推定を行った。斜面安定解析に必要な調査項目を示す（図2）。

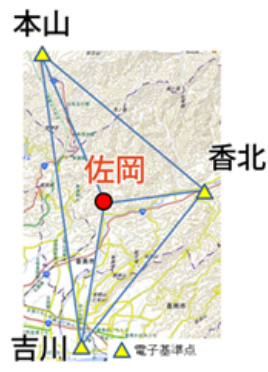
図 4. 観測計画図

GNSS測量の実施にあたり、基準点位置の検討を行った。金峯神社周辺は樹木が密集しており、人工衛星からの電波を受信するのに十分な上空視界を確保することが困難である。そこで、神社南側の古

民家近くの畑および神社北側の舗装道路上に基準点を設置し、スタティック法により観測を行った。図3に使用器械を、図4に観測計画図を示す。

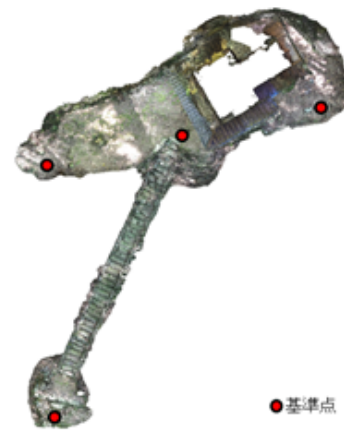
図 7. オルソ画像

3 次元アフィン変換により行った。幾何補正の平均二乗誤差は  $RMSE_{xy} = 0.002m$  である。また、幾何補正後の点群データのオルソ画像化は、フリーソフトであるクラウドコンペアを用いて処理を行った。図 7 に作成したオルソ画像を示す。

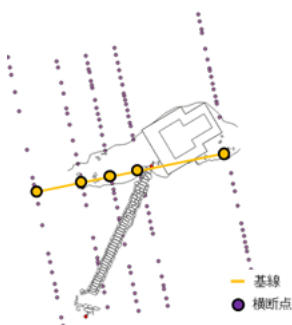
図 8. 横断観測位置

等高線の作成は TS を用いた横断測量により行った。横断測量は境内に設けた基線に対し直角方向の地形変化を観測するものである (図 8)。

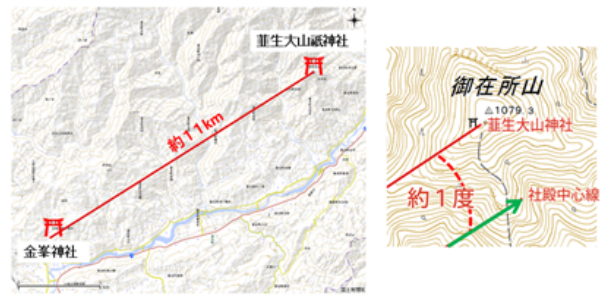
図 11. 金峯神社の遷座方向

金峯神社は修験道とゆかりの深い神社であることから、遷座方向について渡辺<sup>1)</sup>らは、信仰上の理由があることを指摘している。そこで、作成した平面図内の社殿中心線を御在所山方向に延長させ、葦生大山神社との位置関係を調査した。その結果、金峯神社の社殿中心線は葦生大山神社に対して約 1 度のずれであることがわかり、金峯神社は葦生大山神社に正対して建立されたと推測した (図 11)。

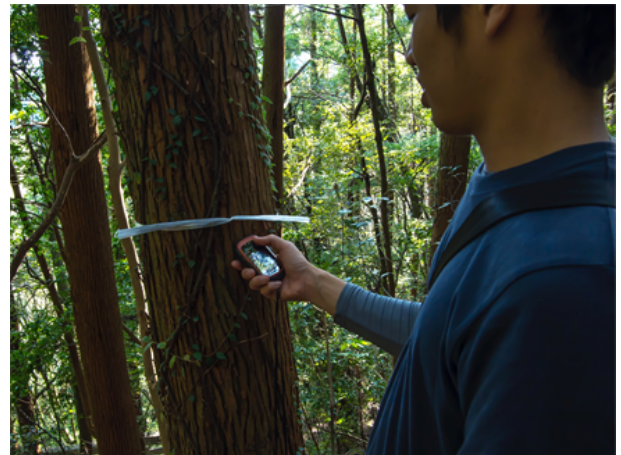
図 12. GPS ロガーを用いた調査

立木位置は 2 種類の方法を用いて調査した。1 つ目の方法は、GPS ロガーを用いた位置測定方法である (図 12)。立木の横で GPS ロガーの位置情報を取得した (図 13)。

しかし、GPS ロガーの精度の問題で、正確な立木位置を測定することができなかった。

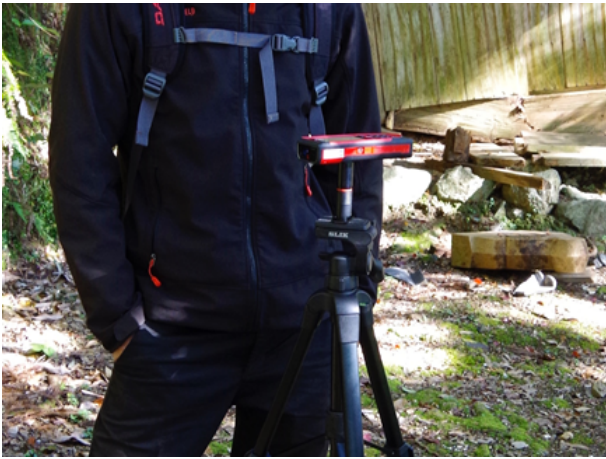
図 14. レーザー距離計

そこで、2 つ目の方法として、レーザー距離計を用いた立木の位置測定を行った (図 14)。予め測量した基準点を利用し、レーザー距離計を原点とした座標系で立木位置を求め、測量した地形平面図に反映させた (図 15)。この時、合わせて胸高直径を調査した。測定にはノギスを用いた (図 16)。基準点をもとに測量を行ったため、現地で立木位置を確認しても遜色の無い、正確な測量結果を得ることができた。

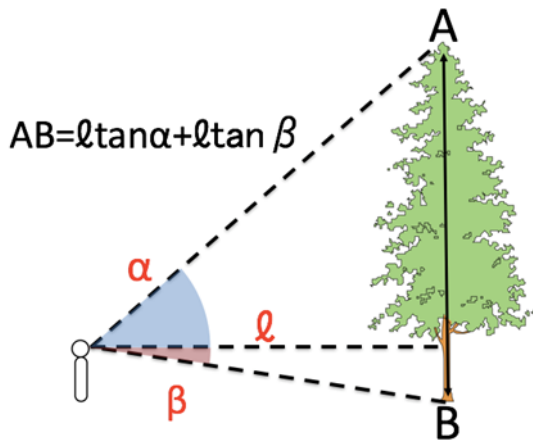
図 17. 三角比を用いた樹高測定

位置測定した立木の樹高を求める。ここでは様々な測定方法の検討を行った。主に、三角比の原理を用いた方法と TS を用いた測量、オルソ画像を用いた測定方法などを検討した (図 17)。

この方法は、見通しの悪い現地で頂点 A と下端 B を目視しづらいこと、また辺  $\alpha$ 、 $\beta$ 、それぞれの長さを求めることが困難である。TS での測量は重い機材を運ぶ手間、機械を現地で設置する手間などが課題となった。そこで、オルソ画像と地表面の標高データから大まかな樹高を求める方法を採用した (図 18)。写真左がオルソ画像、右は樹冠 (樹木の頂点付近) の標高データ画像である。標高データは、赤色は標高が高く、青色は標高が低い場所を示している。オルソ画像から樹冠部分の標高を取得し、地形測量の結果から得た標高データとの差を、それぞれの樹木の樹高とした。

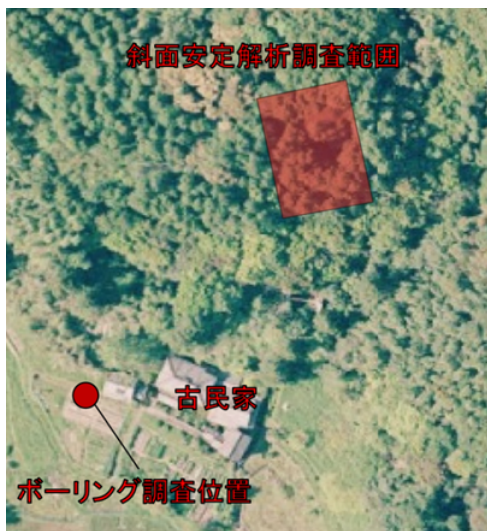
図 20. ボーリング調査位置と斜面安定解析範囲

古民家周辺の地盤状況の把握、また金峯神社南側の斜面に対し安定解析を行うため、ボーリング調査を行い、深度 0.0m～10.0m の試料を採取した。調査位置は古民家の南に位置する農地（北緯 33°38'47" 東経 133°43'04"）、調査は「株式会社相愛」に依頼した。期間は平成 28 年 7 月 27 日～28 年 8 月 6 日の 11 日間行った。ボーリング調査位置と斜面安定解析の調査範囲を示す（図 20）。

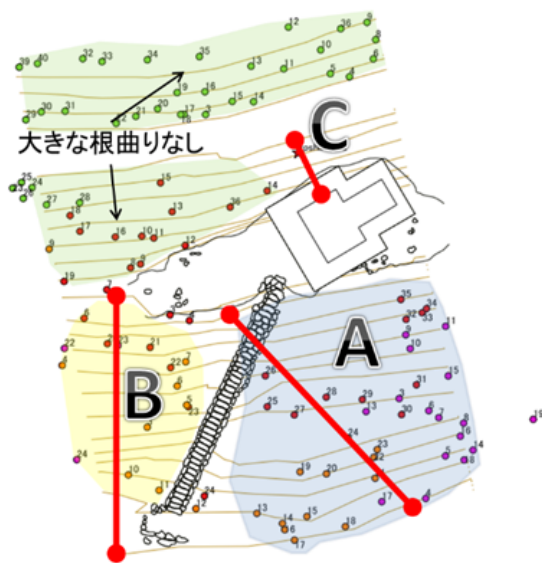
図 24. 解析対象の斜面

解析を行う斜面は、金峯神社より下方向に二面、東側を斜面 A、西側を斜面 B、上方向を斜面 C とする 3 か所である（図 24）。

安全率	
	伐採前	伐採後
斜面 A	2.504	2.517
斜面 B	2.193	2.204
斜面 C	2.007	2.279

木の重量を除く前後で解析を行い、樹木を伐採した状態を再現し安全率の変化を検討した。安全率の変化は表 6 の通りである。斜面安定解析の結果、
