佐岡中後入地区における水文環境

要約：高知工科大学大学院工学研究科基盤工学専攻社会システム工学コースでは、「心豊かな社会」の実現をテーマに「里山基盤科学技術の社会実装モデルプロジェクト（通称：佐岡プロジェクト）」が始動している。本報告では、地域の水資源の知見を深めるために、拠点となる古民家周辺の水文環境の調査報告を取り挙げる。今回の調査の内容は、現地調査、ボーリング調査、地温測定調査である。本調査より、対象地区周辺には複数の湿地帯があり、水資源が豊富な地域であることを確認できたが、ボーリング孔内で観測した地下水位の下降速度変化の原因や、地下水位と雨量、地質の関係性については明らかにはならなかった。また、夏季・冬季の地温測定調査により、調査手法を習得した。夏季は測定箇所不足となったが、冬季の観測結果より、地下水の影響を受ける場所を確認できた。今後は夏季の地温測定調査を実施し、地下水脈の分布を明らかにすることと、ボーリング孔内水位の下降速度の変化や、地下水位と雨量、地質の関係性も明らかにして、災害リスクの検討や水資源の農業への活用役に役立てることが求められている。

Hydrological Environment Survey in Saoka, Kami City for Regional Resource Utilization

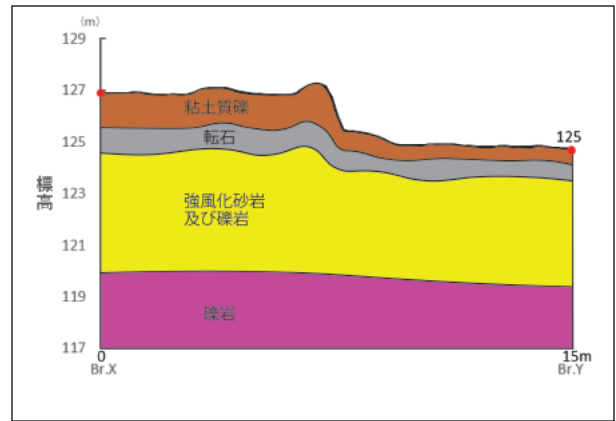
図3. 断面図

Br.1の掘進長は10mで、Br.2の掘進長は8mであった。Br.1の粘土質礫層、転石層、強風化砂岩及び礫岩層はBr.2に比べて厚い層であった。

Br.1の孔内水位は、標高約124.5mを境に急激に減少していた。図3の断面図によると、124.5m地点は強風化砂岩及び礫岩層と転石層の境目であった。また、Br.1とBr.2の孔内水位の最小値は、Br.1: 120.82m (2017年3月29日)、Br.2: 120.87m (2018年1月7日) とほぼ一致していた。

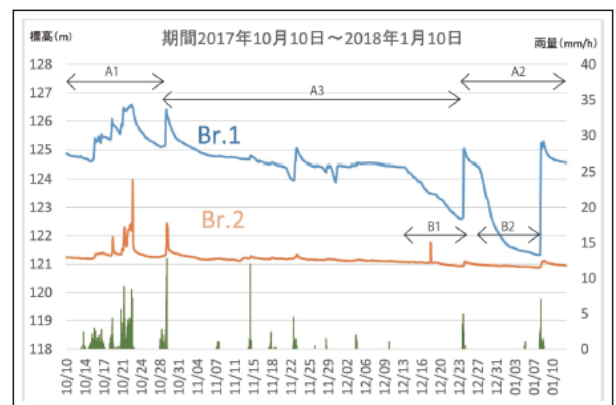
図4. 地下水位の変化と観測雨量

Br.1、Br.2の孔内水位の変化と仮社殿前に設置された気象ステーションの観測降水量を図4に示した。(観測期間2017年10月10日~2018年1月10日)

降水量とBr.1、Br.2の水位の関係(図3)は期間A1(10月10日から10月28日)、期間A2(12月23日から1月10日)は、降水量の増加に伴い水位の上昇がみられた。一方、期間A3(10月28日から12月23日)は、降水量は増加しているが、水位に変化が見られない時間があった。また、Br.1において、期間B1(12月13日から12月23日)の水位下降速度と期間B2(12月28日から1月7日)の水位下降速度が異なっていた。

Br.1、Br.2の孔内水位の最小値がほぼ一致していたため、この深さに地下水層があると考えられる。

10月28日から12月23日の降水が存在しているにもかかわらず水位が増加していない理由は不明である。また、Br.1とBr.2における地下水位の下降速度が違う現象についても原因は不明である。

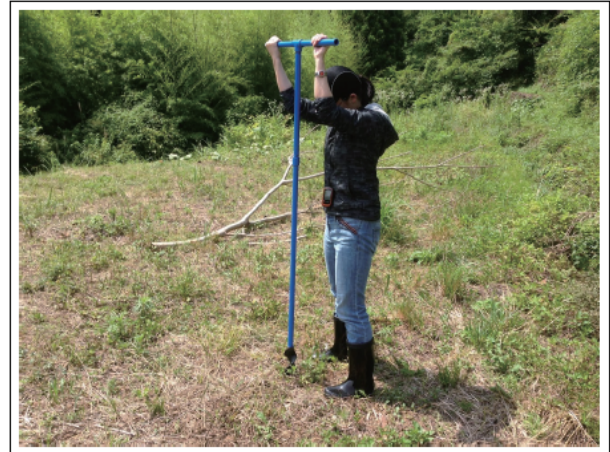
図6. ハンドオーガーによる掘削

測定点に1mの穴を開ける。掘削方法はハンドオーガーを用いた手法(図6)と鉄棒とハンマーを用いた手法(図7)を試みた。

ハンドオーガーを用いた手法では、岩や石が出現した際に掘削は困難であった。岩や石がない場所では掘削可能であるが、1箇所30分程度の時間が掛かった。また、ハンドオーガーを抜く際に、周辺の土が穴に落下するため、温度計測が困難であった。以上の結果より、本調査においては使用しなかった。

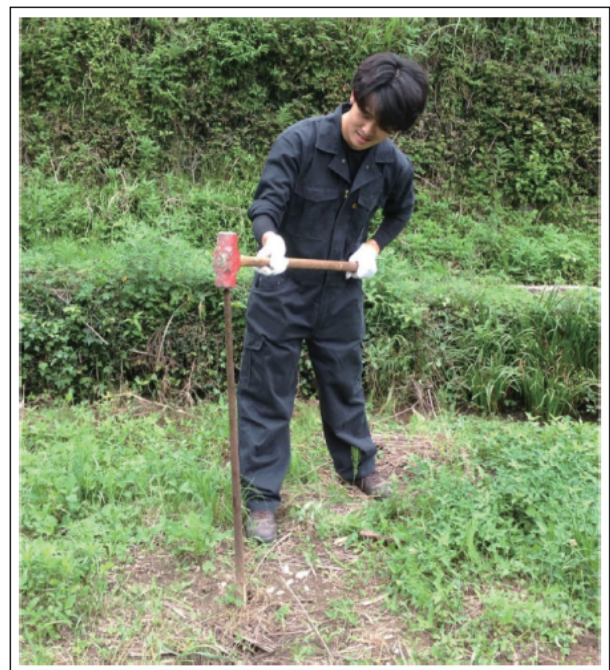
図7. 鉄棒とハンマーによる掘削

鉄棒とハンマーを用いた手法では、1箇所15分ほどで掘削が可能であった。しかし、鉄棒が抜けな

くなる現象が頻繁に発生した。

水分を多く含む土質や岩石を多く含む層に強く打ち込むと鉄棒が抜けなくなった。その鉄棒を抜くため、次節に示す3種類の方法を検討した。

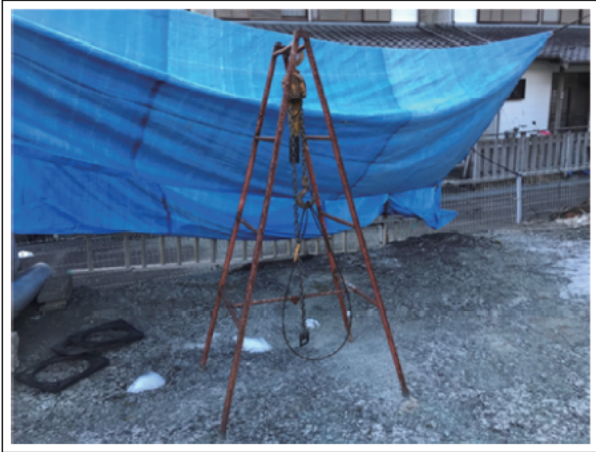
図 8. レバーホイスト流用機材

第3手法はレバーホイストを流用し、杭を引き抜く方法である。ハシゴにレバーホイスト(図8)を吊

るし、ワイヤーでレバーホイストと杭を結び、巻き取る。この手法は手間がかかるが、硬く嵌った杭でも全て回収することができた。
