2. 古民家改修 設計の方針

3. 古民家改修 設計

5. 古民家改修 施工1

Renovation Design and Building of an Old House Aiming at Promoting Interaction with the People of Satoyama

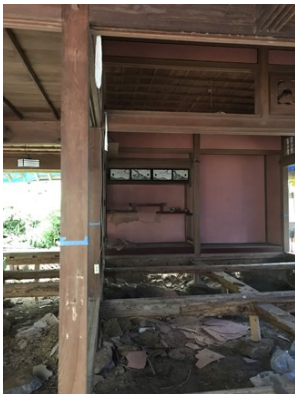
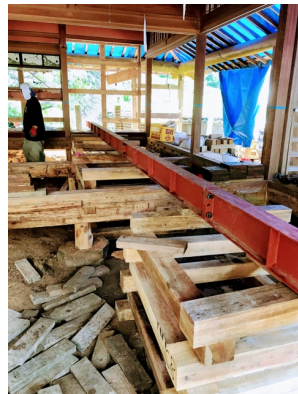
図 14. 曳家前 (2018/6/7) 図 15. 曳家準備 (2018/6/7)
図 12～図 15 撮影者 (沖野)

曳家工事は、沖野建築指名の岡本曳家が担当した。まずジャッキ、金具、工具、鉄骨等を現場に引き上げた。50m離れた地点まで軽トラックで、そこからは、人力または小型運搬車による搬送とした。上腰工法として連結した30cm鉄骨を敷居上部に差し込み(図15～図17)、仮土台とし周囲の枕木組で支持した(図18～図19)。曳家時の鉄骨梁の状況及び建築ジャッキ位置を図21として示した。建築ジャッキは基本的にSY鉄骨の下部に据えられている。

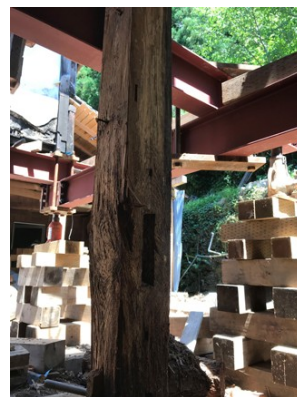
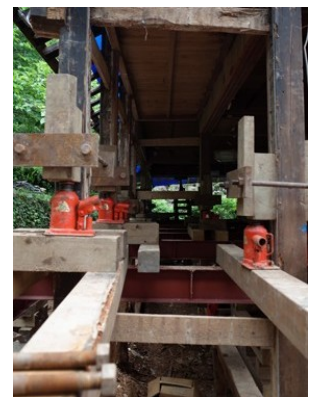
図 19. 枕木組 (2018/6/7) 図 20. 添え柱 (2018/6/7)
図 19～図 20 撮影者 (沖野)

鉄骨をベースに特注の金具により古民家柱周囲に添え柱を取り付け(図20)、建物荷重を負担した。特に南面の丸太梁部分と床の間を支える枕木組は慎重に行った(図23～図24)。各所に配置した建築ジャッキを使用し、建物全体を基礎天端から25cmの高さまで段階を追って持ち上げた(図25)。その際X17-X18, Y16の足固めの一部に改修工事の痕跡が発見された(図27)。

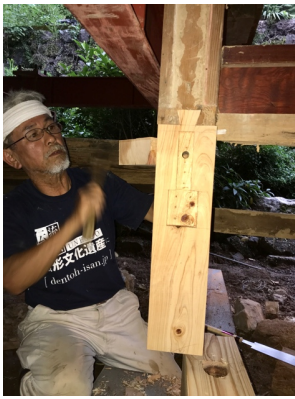
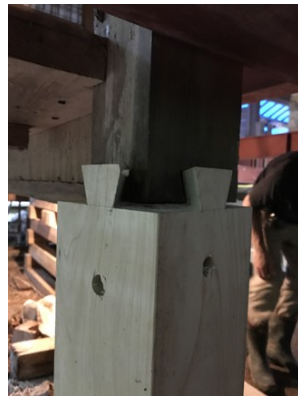
挿入した鉄骨により荷重を支えた状態で、足元の腐食・損傷した柱を切り飛ばし(図28～図29)、現場にて端部を加工し、金輪継による根継ぎを行なった。また、床間の床(トコ)の柱の足元は、地板に継ぎ手がかかっていた為、継ぎ手の短い四方蟻継による根継ぎを行った。

図 32. 四方蟻継 (2018/6/28)

図 33. 四方蟻継 (2018/6/28)

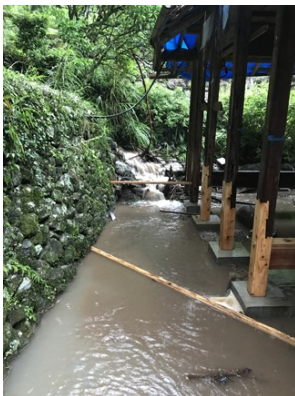
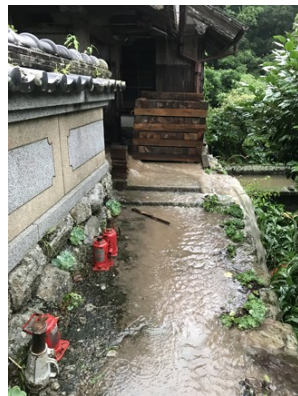
図 38. 浸水時 1 (2018/7/05)

図 39. 浸水時 2 (2018/7/05)

7月5日には平成30年7月豪雨のため、敷地周辺が冠水した。

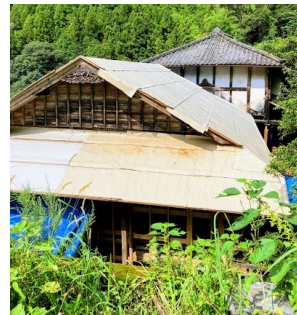
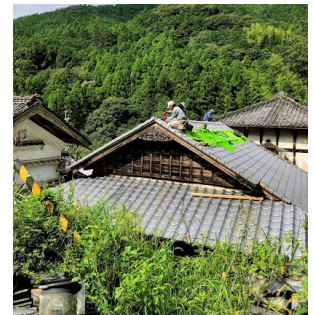
屋根工事として、空葺きにより瓦を新設した。その際、X16北側に曲がり梁が存在していたため、X15への下屋の延長を断念し、曲がり梁を生かすことを意図し、母屋屋根をX15まで延長している。

図 42. 野地板 (2018/9/07)

図 43. 瓦空葺 (2018/9/21)

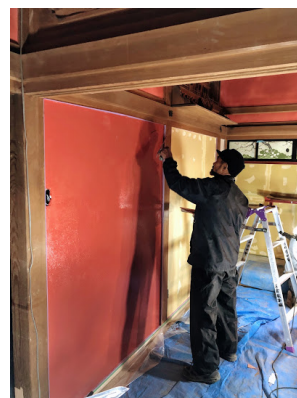
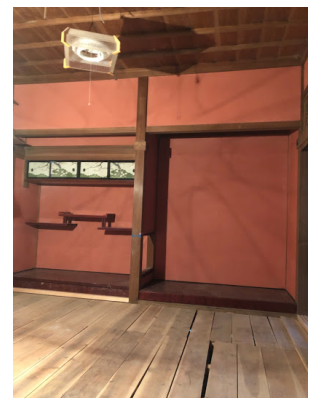
活動スペース1の内壁は、既存のベンガラ (赤) 漆喰壁を踏襲して、ベンガラ (赤) 漆喰とした。

図 44. 左官 (2018/11/25)

図 45. 床の間漆喰 (2018/11/25)

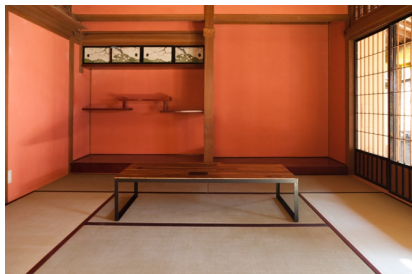
図 51. 座卓（2019/1/19）

古民家解体工事の際に出た廃材を用い、廃材をパッチワーク状にデザインした座卓を設置した。家具工事は坂本デザイン事務所に依頼した。

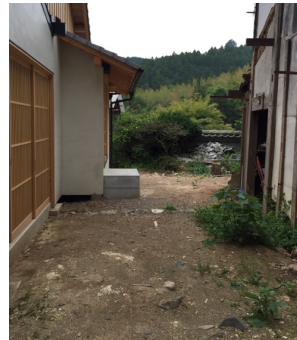
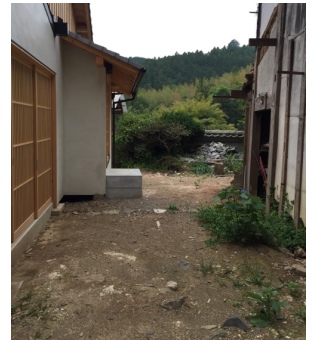
古民家改修後の外構工事は学生が主体となって行っている。減築によってできた中庭は新しくなった古民家にふさわしいアプローチとなるように設計・施工を行う。また、母屋の周辺には「瓦による U 字溝」を作成し、雨水が東側にある水路へと流れるようにし、排水対策を行う。

図 65. 中庭 (2019/1/23)

図 66. 母屋北側 (2019/1/23)
