佐岡地区の水文環境調査

Hydrological Environment Survey in Saoka, Kami-city for Regional Resource Utilization

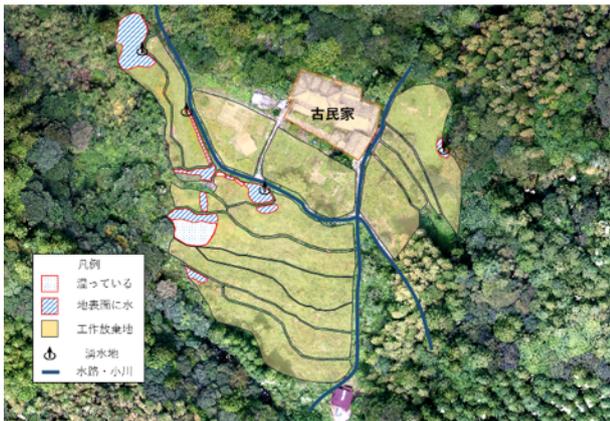
図1. 表面水マップ

の流れ、植物の有無や種類を調査した。対象地域は階段上の土地が広がっており、民家とその前面の畑以外の場所は住宅の痕跡や畑の痕跡が残る平坦な耕作放棄地となっている。湧水地や表面水の分布を図1に示す。湧水地点は、地表面に水が露出している地点の上流部とし、対象地内に4箇所の湧水地と思われる地点を確認した。対象地を北西方向から南東にかけて農業用の水路が通っており、民家より300mほど上流の地点では河川より水路に水を引いている。冬季は夏季に比べ水路の水量が減ることがわかった。また、表面水の水量も減少しており、夏季は表面に水の流れが観測された地点でも、冬季は乾いている地点が存在した。

るか否かの調査を、塩分濃度計を用いて実施した。水路の流速が予想に反し速く、調査は困難であったが、表面水の流下方向の確認は可能であった。これにより、表面水マップを作成したことで、より詳細な佐岡地区の調査データをまとめることが出来た。

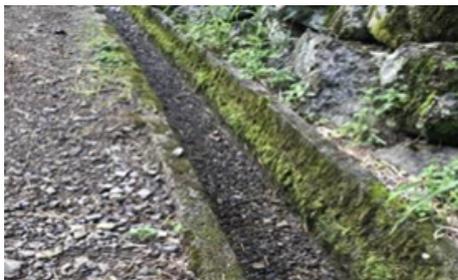
図2. せき止め時の水路状況

夏季調査の際には、地域住民が台風や大雨による水路の増水を防ぐため水路をせき止めていた（図2）。その際、湧水地や表面水の一部が渇水状

態であり、水路からの水漏れによる湧水地点が存在することを示唆した。短期的なせき止めだったため、せき止め時の詳細調査は行えていない。水路からの水漏れの可能性がある湧水地の調査方法として水路のせき止めは今後実施を検討する必要がある。

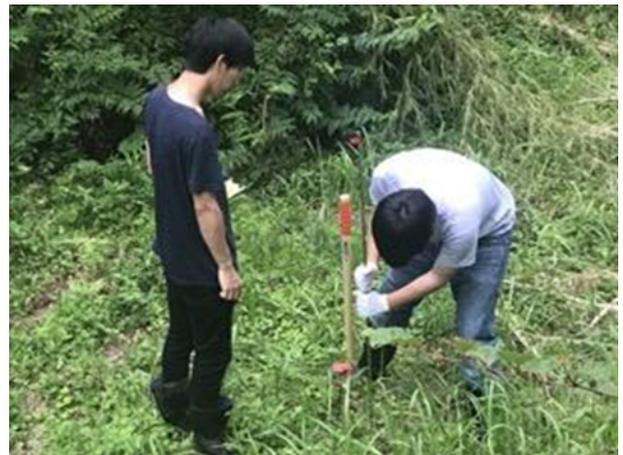
図3. 調査風景

地下水脈の流れを把握するため、2017度に引き続き1m深地温探査を実施した。1m深地温探査とは、名前の通り地下1m深さの温度を測定し、周辺と温度が異なる箇所がないかを探るものである²⁾。夏季は、上昇した地温の熱を流動地下水が奪う事で周辺よりも温度が低くなり、冬季では、流動地下水の方が周辺の地温より高くなる。測定温度より流動地下水が存在している可能性がある地点の把握が可能となる。2017年度佐岡プロジェクト地下水脈班が報告した「佐岡地区の水文環境調査」¹⁾を参考に、同様の手法を用いて49測点で実施した（図3）。調査日は、2018年8月24日・25日と2019年1月13日の夏季・冬季の2度実施し、結果を図4、図5

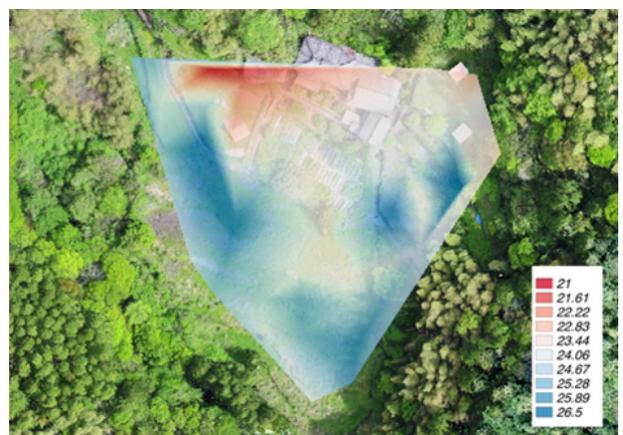
図4. 2018年度夏季地温マップ

に示す。夏季は温度が低い地点を赤く、高い地点を青く示している。反対に、冬季は温度が高い地点を赤く、低い地点を青く示しており、どちらも赤が濃くなるほど水脈があると予想されるゾーンである。2017 年度の結果（図 6）を含めた 3 時期の地温マップを比較すると、中心部に赤色が分布しているという点で類似しており、中心部に水脈が存在する可能性が高い。

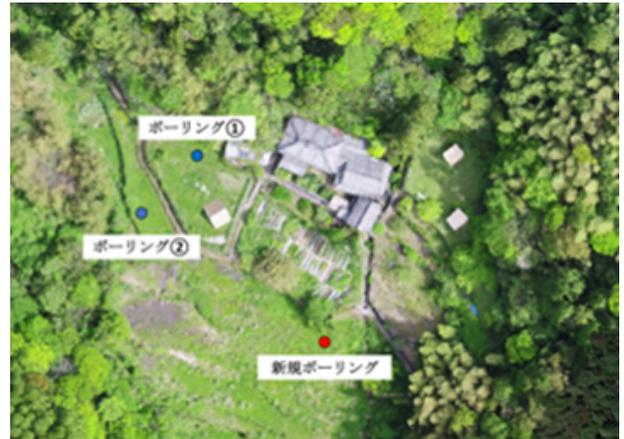
図 7. ボーリング地点位置図

今年度の新規ボーリング掘削地点については、前章の地温測定調査の結果から得られた地温マップより地下水が存在すると思われる地点の中から選定した。また昨年度のボーリング地点②と同レベルの標高の地点であることから地下の勾配も把握可能と考えられる（図 7）。

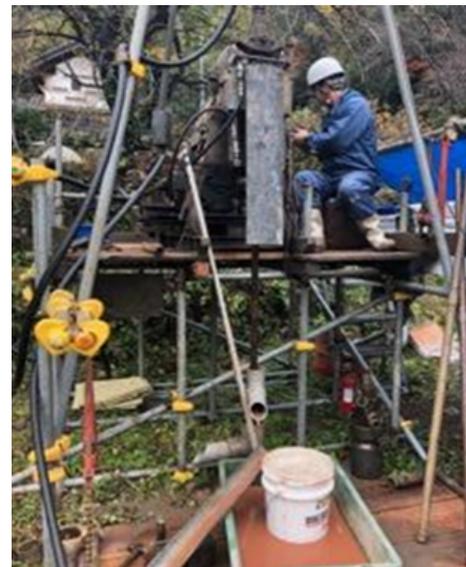
図 8. ボーリング掘削（2018 年 12 月 4 日撮影）

ボーリング掘削作業は地質調査コンサルタント業者に依頼し 12 月上旬から開始された。大型のトラックや機材の搬入が困難な地点の為、掘削は鉄パ

イプで組まれた足場の上にボーリングマシンを設置しケーシングパイプを継ぎ足して地中深くまで掘削する手法で行われた（図 8）。

地質調査の結果、表層近くの地下 0m~1m では粘土質の粘土が確認された。地下 1m~2m では礫や転石等の粒度の大きい土質となっていた。地下 2m~6m 付近の間では粘土質の砂岩、砂礫が確認された。地下 7m 以下からは赤色チャートが確認された。また、掘削時は 2.5m~3m 地点で地下水が確認された。

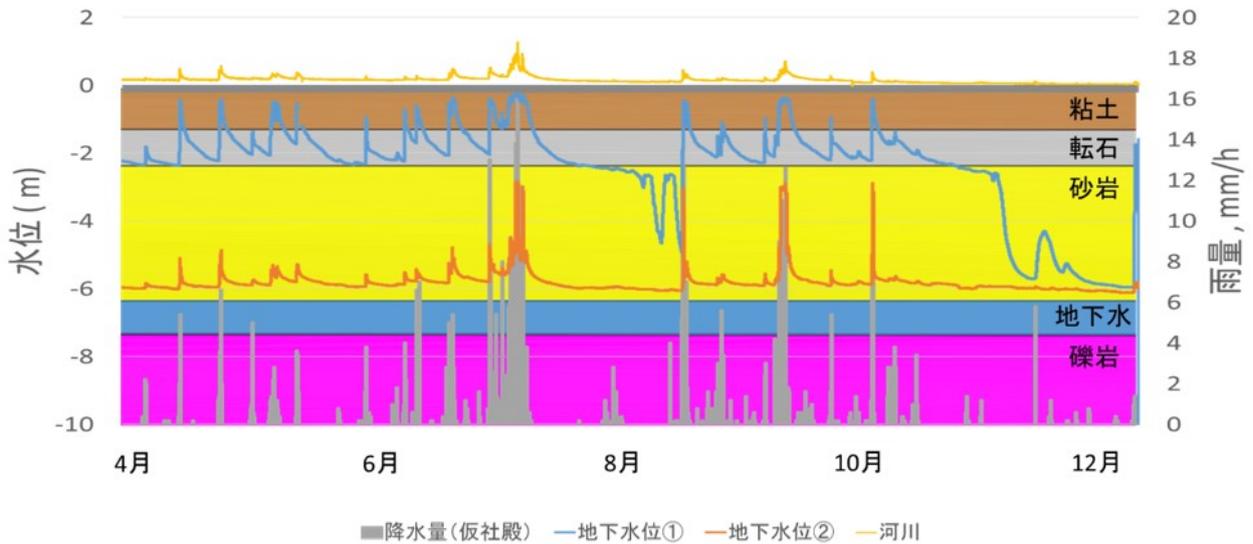
図 9. 地下水水位観測結果と地質の関係

図9は2018年4月～2019年2月に観測したボーリング地点①と②の地下水水位と佐岡地区の上流地点を流れる後入川の河川水位を時間での推移が分かるように折れ線グラフで表したものである。また対応する降水量は右軸に棒グラフで表した。背景には地表0m～10mまでの地層図を重ねて作成した。

ボーリング①での地下水水位を地下水水位①、ボーリング②での地下水水位を地下水水位②と定義する。図9の地下水水位のグラフを見てみると地下水水位①と②について降雨により水位が上昇していることが確認できる。特に地下水水位①は降水量への感度が②に比べて高いことが確認できる。着目すべき点は昨年度の課題でも挙げられていた水位の下降速度の差についてである。

地下水水位②では降水量が低下すると一様に早い速度で水位が下降し、基準の地下水面へ変化している。折れ線グラフで説明すると急こう配で下降していることが分かる。しかし、地下水水位①では水位が一度急こう配で下降した後にある時点まで境に下降

が緩やかになり基準の地下水面へと変化していることがわかる。この現象は地下水水位①では降雨の後に同様の傾向を示している。この地下水水位①の不自然な水位変化の現象について本年度は原因の考察を行った。

ここでなぜ①でのみ不自然な水位変化が起こるのか②と①で異なる点を考慮した結果、②では一様に砂岩や粘土質の砂礫の地質であるのに対し①では地表面近くでは粘土質の粘土、地下1m～2mでは礫や転石等の粒度の大きい土質での地質の間で地下水水位が観測されている点である。図9より地層と重ねて確認してみるとちょうど地下水水位が粘土質層から転石層に代わる地点で下降傾向に変化が起きていることが確認できた。地層の違いが地下水水位の低下の際の水が抜けていく速度に差をもたらしたのではないかと考えられる。

よって、不自然な水位変化の原因は地質による可能性が大きいとした。しかし、明確に地層が原因であるという根拠やその調査方法については考慮

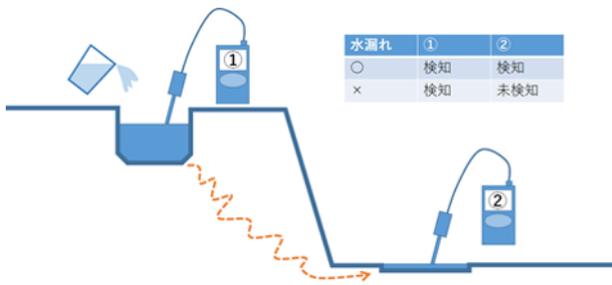
図 10. 水漏れ調査手法

調査方法は塩分濃度計を用い塩分が上流から下流に流れていることを観測することで繋がりを把握する方法である。水路上流にて塩を溶かした水溶液を流し、下流側で塩分濃度計の塩分濃度の値が上昇するのを観測した(図10)。

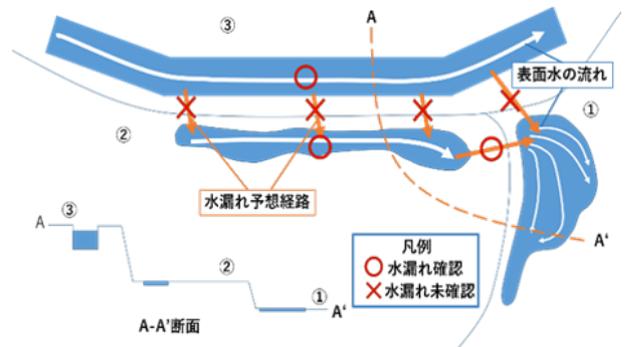
図 11. 調査地点概略図と調査結果

調査には塩分濃度計(携帯用マルチ水質測定器Multi3420)2本と食塩、紙コップ、攪拌用スプーン、水を用いた。実際の調査では、水漏れ(地下水)の経路をある程度仮定し、該当地点間の繋がりの把握を目指した。調査地点の概略図と調査結果を図11に示す。

すべての地点ではないが今回の調査範囲では、水路上から畑上への繋がりは観測できなかった。畑上から、下の段の畑への繋がりは観測できた。

水路の水漏れと表面水の関係把握は本手法では出来なかったが、水路をせき止めるなど止水させた際に表面水がなくなるのか観測することで、水漏れの把握が可能である。熱湯を流す方法は本調査で使用した機材でそのまま調査可能であり、今後の調査手法として検討が必要である。
