# 耕作放棄地における竹を活用した水路の設計・施工

要約：本稿は高知県香美市土佐山田町佐岡地区に位置する里山研究フィールドにて整備した耕作放棄地の計画・測量・設計・施工・経過観察の手順を記録する。全国的に増加傾向にある耕作放棄地が放置されたままになれば、食料自給率や獣被害の増加にも繋がる。本フィールドでは耕作放棄地の排水機能が消失し、獣の被害や雑草・害虫の被害が見られる。そこで、排水機能を健全に動作させるために水路を作製することとした。実際の施工に際して、施工前後の植生の変化の把握や、材料調達のしやすさから基本的な資材を現地に生育している竹とした。施工後は畑の余剰な水分が適度に排出された。また、施工後には土壌水分の計測も実施し、視覚的な水捌けの結果に加え数値でも記録を行った。しかしながら、水路での排水機能がどれほどの期間持続するか、施工後の植生の経過観察等々、観察期間が短く今後も定期的な観察が必要である。

# Report on the Utilization of Abandoned Farmland in Satoyama Areas

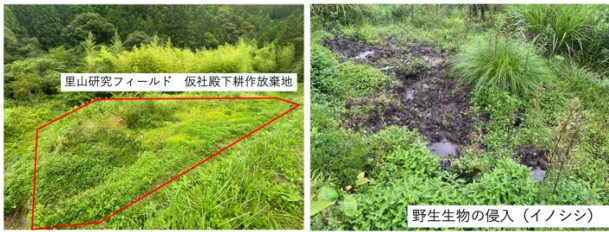
図 1. 耕作放棄地の現状

高知工科大学では2019年（平成31年）4月から大学院授業科目に各コース共通の里山工学が新設され、学生の専門力を生かして里山の課題を解決するプロジェクトがスタートした。現状、日本では少子高齢化のあおりを受け里山内で生活を完結させる世帯は激減しており、家屋の損傷や道路の整備ができていない箇所が多くみられる。その中でも、食料自給率が問題視されているわが国では、かつて農地であった田畑の放置は深刻である。高知工科大学香美キャンパスに近接する土佐山田町中後入に借り上げた里山研究フィールドにも耕作放棄地は存在し、現状は排水機能を完全に失い、雑草と害虫が全体を覆い、イノシシ等の野生動物の菟場となってい

る（図1）。その中でも一部に有用植物の生育が見られた。

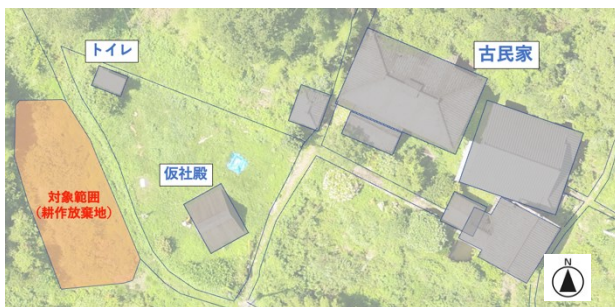
図 3. 対象範囲

対象敷地は、高知県香美市土佐山田町中後入に位置する里山研究フィールド（図2）の金峰神社仮社殿下、耕作放棄地（図3）とする。はじめに、対象の耕作放棄地に対して現地調査を実施した。実

施日は2022年6月27日であり、当日の気候は曇天であった。調査前数日間において半日以上の降雨は観測されていなかったが、対象敷地の大方を水が覆い、敷地内は歩行が困難であった。

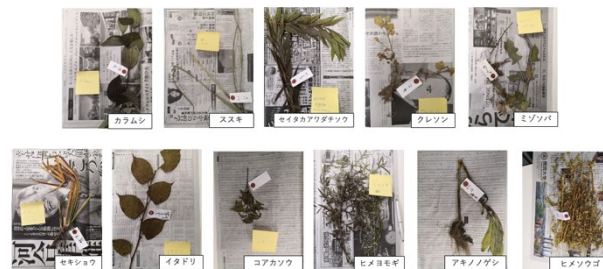
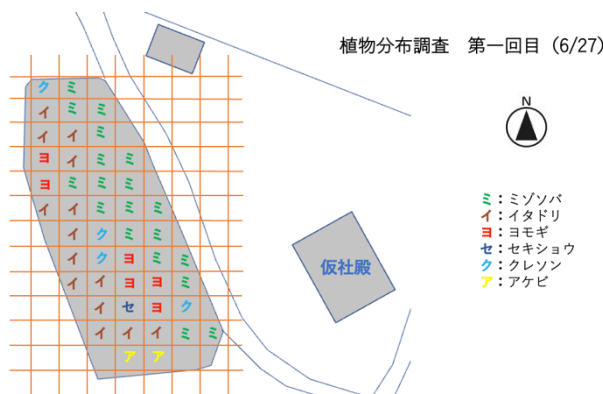
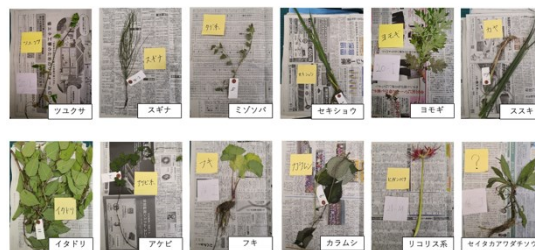
図 8. 1 回目植物採取結果（2022/06/27）

図 9. 1 回目植物分布状況（2022/06/27）

図 10. 2 回目植物採取結果（2022/10/12）

図 11. 2 回目植物分布状況（2022/10/12）

採取した植物については、文献<sup>1)</sup>による種の同定と牧野植物園にて種の同定を協力いただいた。採取した植物の同定結果と分布状況を図に示す（図 8, 9, 10, 11）。

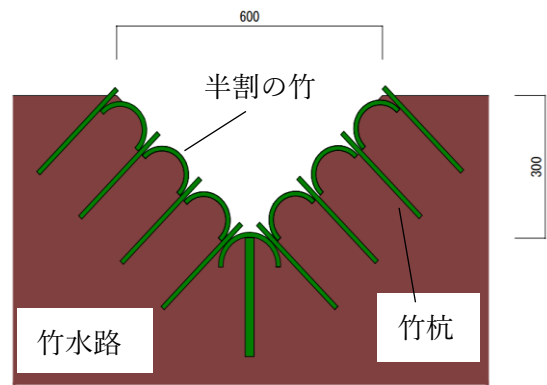
図 13. 短手方向の断面

竹水路の詳細断面を図 13, 14 に示す。竹杭は竹水路を固定する役割だけでなく、土中環境のため設ける。竹杭は竹水路を固定する役割だけでなく、土中環境改善のため設ける。文献<sup>2</sup>によると竹杭を通してより深い位置にまで水と空気の流れを誘導する役割があり、土壌の通気性・浸透性が回復し、菌糸や根系が誘導され土壌環境が改善される。

2m スパンの竹水路をつなぎ合わせていく。(微地形や材料の形状に伴い、施工中に適宜調整を行う)。

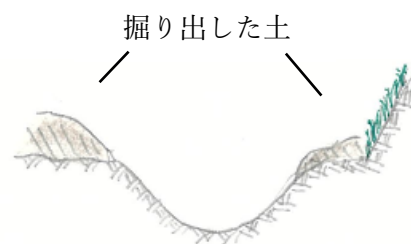
2. 水路の傾斜や凹凸に合わせて竹を切る

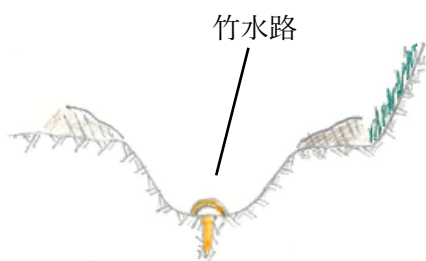
5. 滑り防止の杭をうち、側面に竹を引く

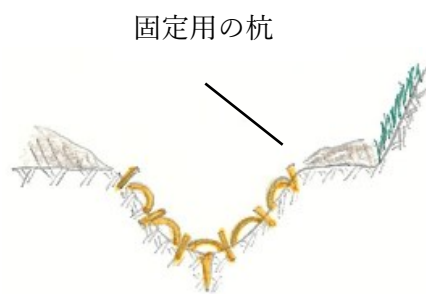
6. 隙間を泥で埋める。ハンマーの柄でたたき、締め固める

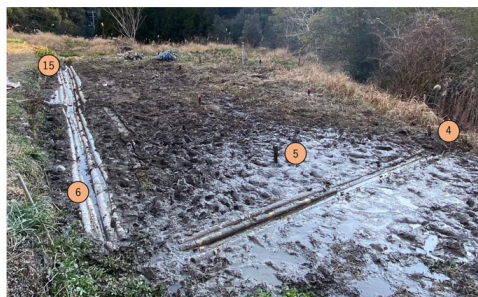
図 15. 水路完成

以下の施工手順(1~7)のもと水路を作成した。完成した水路を図 15 に示す。

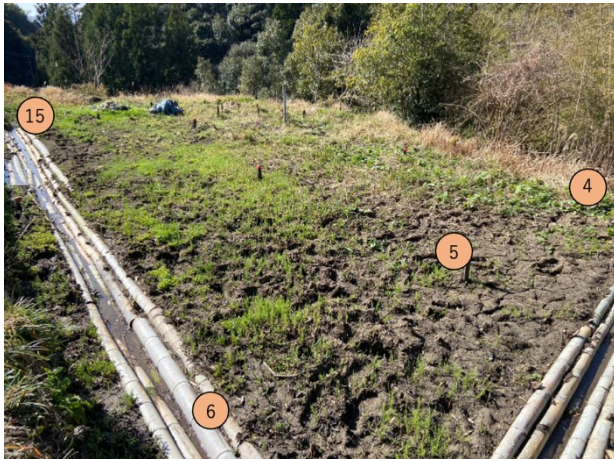
以下は、施工後の経過観察を最終施工日から3ヶ月後の3月15日の晴天時に現地で撮影した写真である(図17,18)。耕作放棄地内の地面の乾燥が確認できたため、水路は正常に機能していることがわかった。また、3月15日現在、植物の生育が確認できたが現段階では種別判定まではできなかった。

図 17. 施工後の経過観察 1 (2023/3/15)

図 18. 施工後の経過観察 2 (2023/3/15)

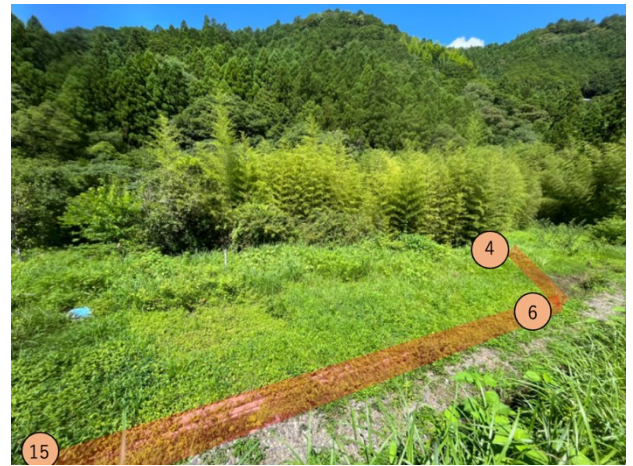
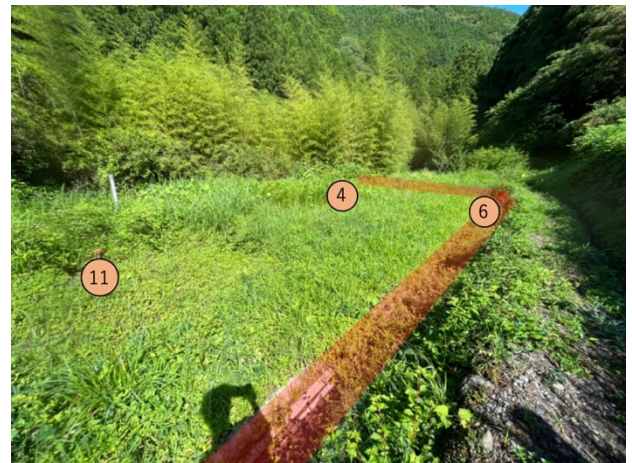
施工の半年後にあたる 2023 年の夏季休業期間に現地を観察したところ、耕作放棄地内の地面の乾燥が確認できたため、水路は正常に機能していることがわかった(図 19, 20)。しかしながら、施工後初めての夏を経験し、実際に有用植物の栽培・誘致が可能であるかについては今後の調査、長期的な経過観察が必要である。また、水路下の土壌から植物

図 19. 施工後の経過観察 1 (2023/07/02)

図 20. 施工後の経過観察 2 (2023/07/02)

の発芽や、水路途中に堆積する土の微小な増加(竹水路の流量では流れ切らない土)が見られたため、竹水路の耐用年数等の把握のための継続的な観察が必要である。
