# 金峯神社の本殿移設プロジェクト

要約：本稿は、香美市土佐山田町中後入に立地する、金峯神社の本殿移設プロジェクトの実践記録である。金峯神社は中後入の谷間地区の氏神である。第二次世界大戦後の過疎化の進行に伴い、近年では消滅寸前集落になっている。そのため、社殿の維持は困難になり、2014年の台風により社殿は傾き崩壊の危機にさらされるに至った。そこで社殿を再建し、氏神として復活維持していくことを目指して、社殿再建プロジェクトが2016年に始まった。社殿は2分割され、拝殿は人の集いやすい居住域に、本殿は旧社地に建てる計画となった。本殿はまず旧社地の隣に再建され、旧社地の整地後に移設を待つだけであった。しかし、御神木が倒れた影響で、斜面が崩壊し、旧社地に土砂が堆積したことから、プロジェクトが滞っていた。本プロジェクトは、滞っていたプロジェクトのうち、旧社地の再整備と、本殿移設を行うことで、金峯神社社殿再建プロジェクトの完遂を目指すものである。

# Main Hall Relocation Project for the Kanamine Shinto Shrine

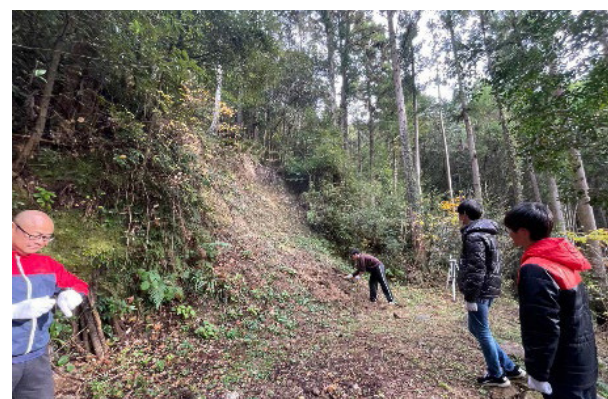
図 7. 2023年整地前

ご神木が倒れた影響で斜面が崩れ、社地に土砂が堆積していた（図7）。

2018年に本殿を元の位置に戻すために社地が整地されたが、2019年にご神木が倒れた影響で斜面が崩れ、社地に土砂が堆積した。そこで、本プロジェクトでは、社地を再び整地し、本殿を元の位置に移設することで、社殿再建のプロジェクトを完遂させることを目指した。

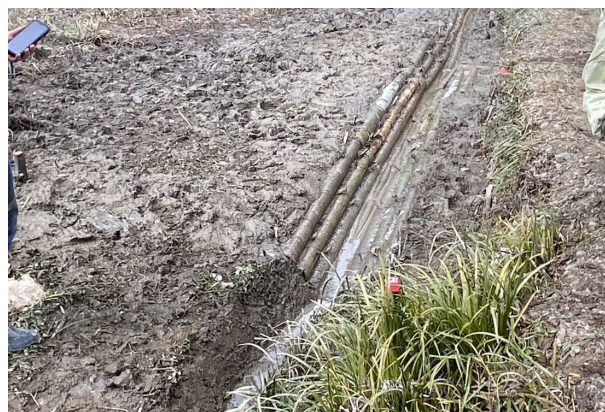
図11. 竹の水路

「耕作放棄地における竹を活用した水路の設計・施工」を参考に計画した<sup>2)</sup>（図11）。

当初、石を調達する方法がなかったため、竹を用いた水路を施工する計画だったが、整地の際に大量の石が出てきたため、それらを用いた石の水路を施工した。

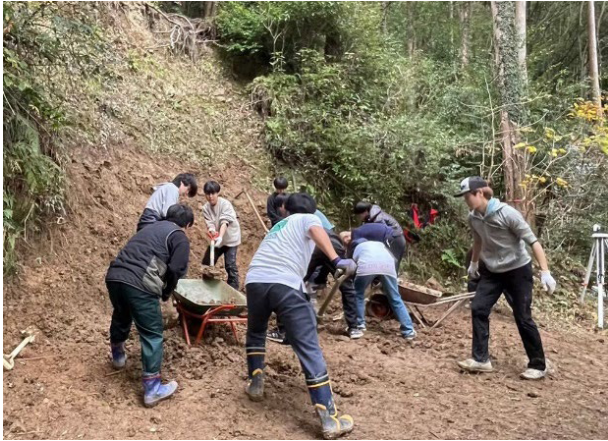
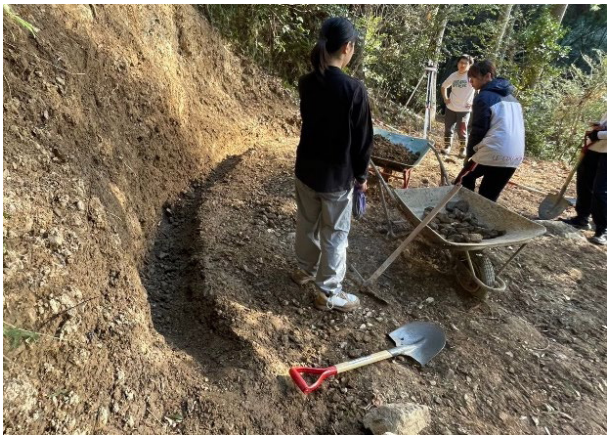
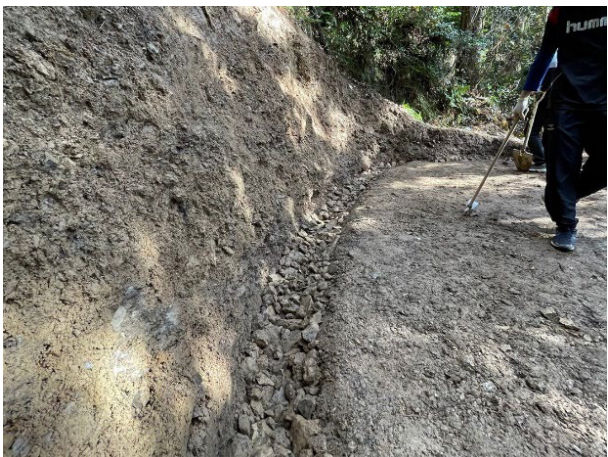
軍手を使用し、硬い土壌はツルハシで崩しながらスコップで土を掘った。掘った土は一輪車を使用し、本殿移動後の荷重がかからない場所に移動させた。

図 12. 斜面の掘削

図 13. 水路の床堀

図 14. 水路の石詰め

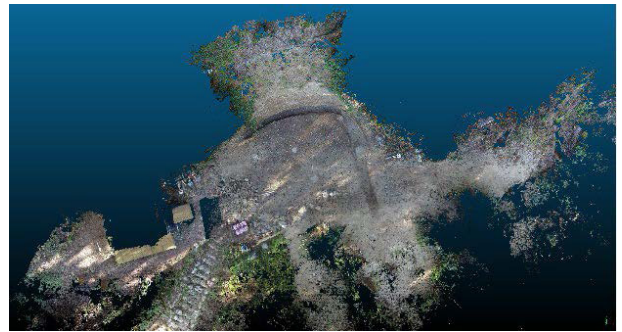
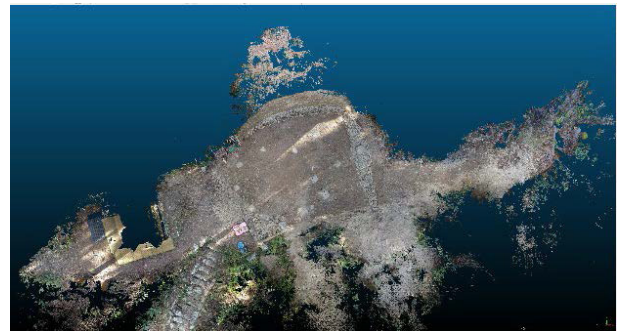
整地後の点群データをもとに高さ情報を取得し、計画しているような断面になっているかを確認した。その後微調整を行い、水路に石を敷き詰めた。以下図 15～17 に各段階の点群データを示す。

図 15. 整地前の点群データ

図 16. 掘削・水路の床堀後の点群データ

図 17. 整地終了後の点群データ

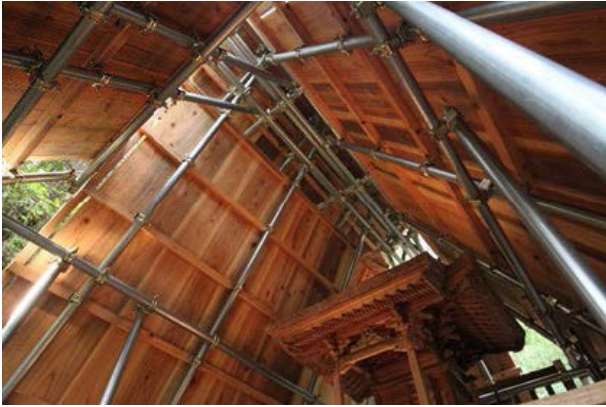
図 18. 本殿内部の様子

本殿は、単管とクランプによって構成されているので、レンチでクランプを外すことで効率的な軽量化を図った(図 18)。

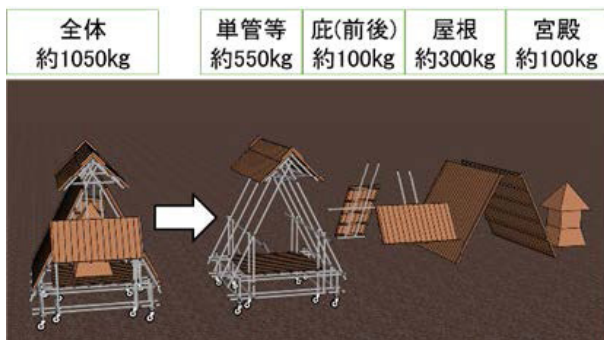
図 19. 本殿分解のイメージ

全体で約 1050kg ある本殿から、前庇後庇、屋根、宮殿を取り外すことで、約 550kg に軽量化することを計画した (図 19)。

この際、屋根を外すことは、重すぎて移動させることは困難であり、作業スペースを確保することが難しかったため、前後の庇のみ分解した。

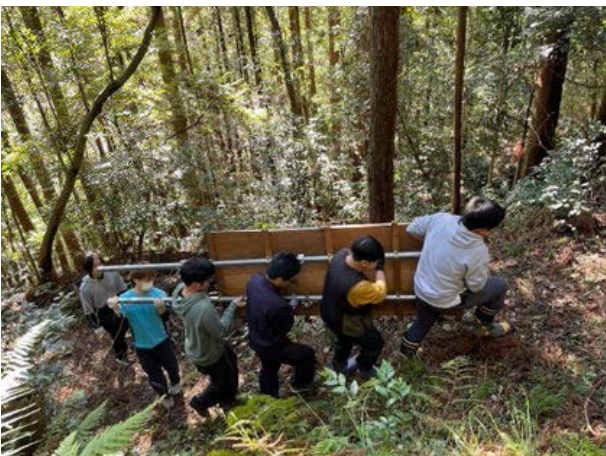
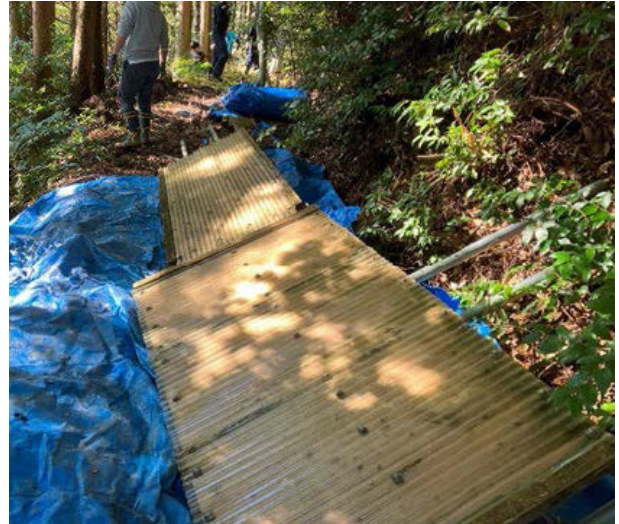
まず前後の庇を分解し、敷地の上にあるスペースへ運んだ (図 20, 21)。

図 20. 後庇移動の様子

図 21. 庇移動完了の様子

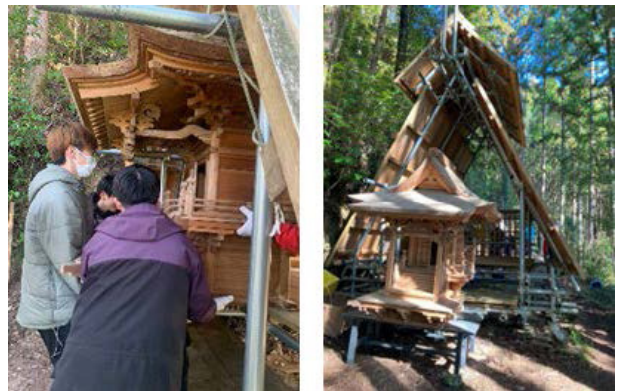
図 22. 宮殿を移動させる様子

分解した後、宮殿を本殿から移動させ縁台の上に置いた。作業を行わない日は、宮殿が風雨にさらされないように本殿の中に安置し、宮殿は縁台に置きながら作業日ごとに出し入れした (図 22)。

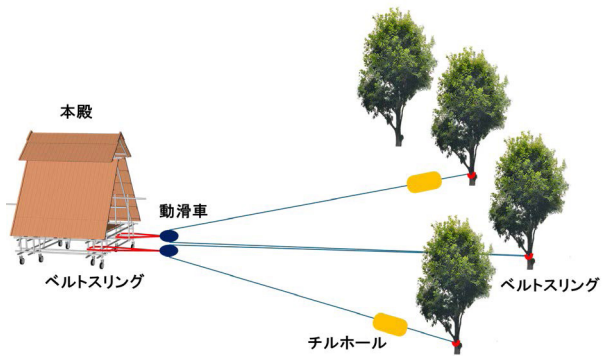
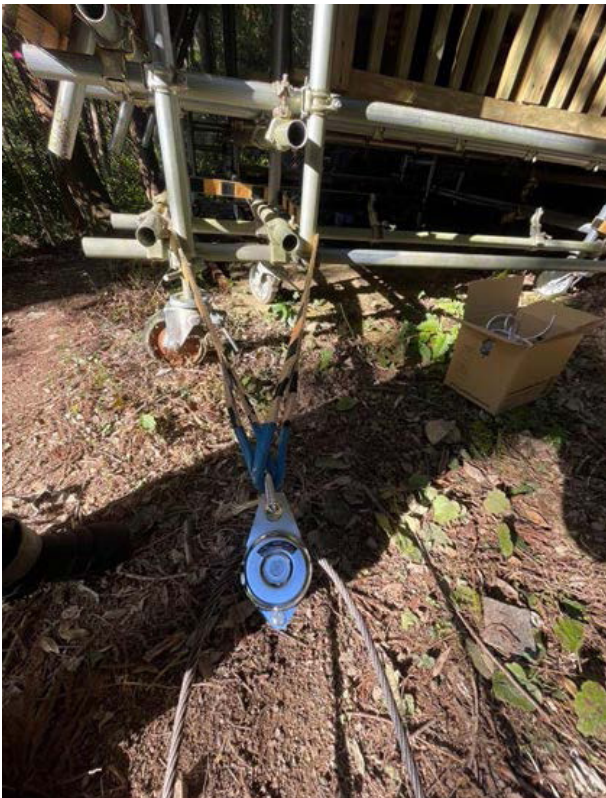
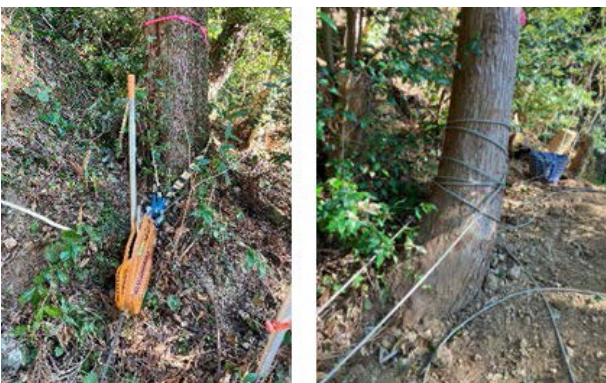
木にベルトスリング、本殿側にベルトスリングと動滑車、それらをつなぐワイヤー、チルホールを2セット設置した (図 23 ~ 25)。

図 23. チルホールによる移設方法の図解

図 24. ベルトスリングと動滑車（本殿側）

図 25. ベルトスリングとチルホール（木側）

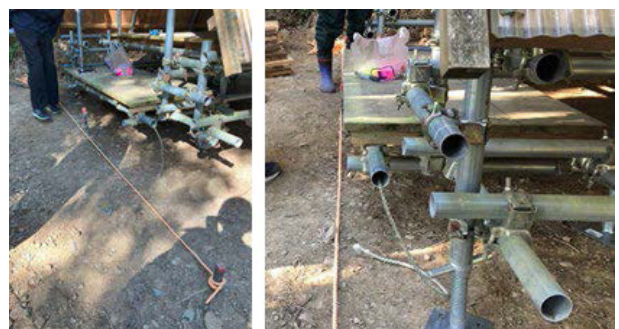
御在所山に向けるための中心軸を計算し、社殿を置くべき場所のフチにそろえる場所と中心の杭を打った (図 30, 31)。

図 30. 中心軸の計算

図 31. 杭とロープを設置した

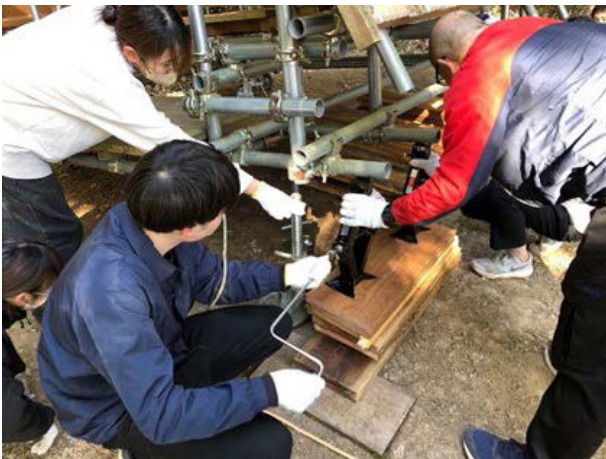
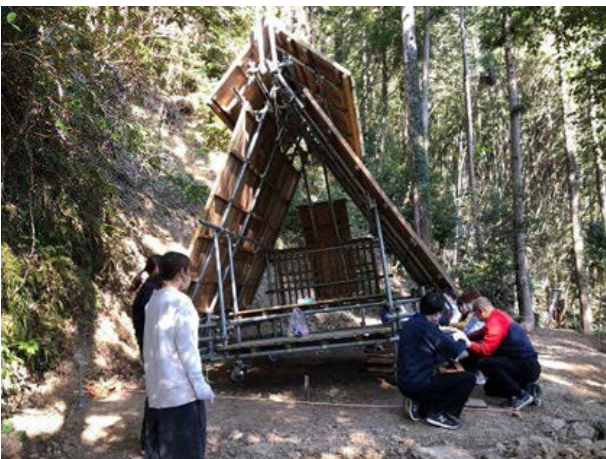
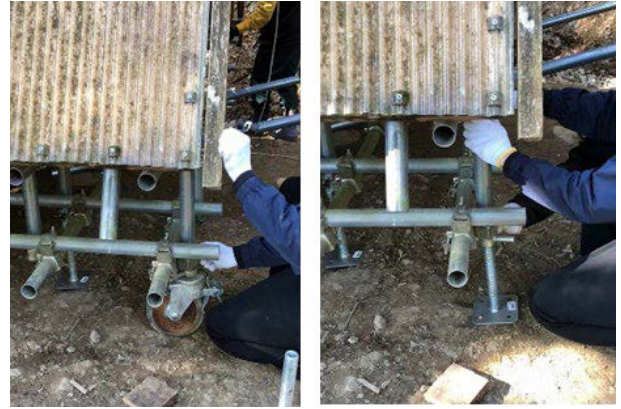
現状では移動するために大きなキャスターが8個つけられていた。移動を完了したため、パンタグラフジャッキを用いて足場ジャッキに交換した。

現状の状態から40センチほど持ち上げないといけないため、社殿の右と左に分けて交換を行った(図33～35)。

図 35. キャスターと足場ジャッキ

持ち上がり次第、逐一木の板を挟み込むことで、ジャッキで持ち上げた状態で倒れてしまっても大事故にならないような対策を行った。

その後、本殿全体の水平を調整する際、なるべく目立たないように、足場ジャッキを低いところで水平となるよう調整した。

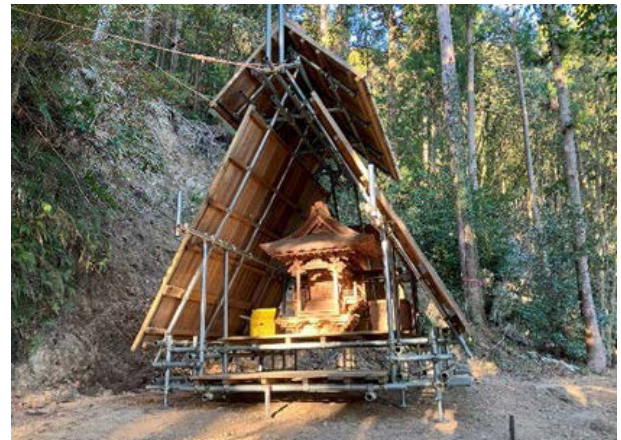
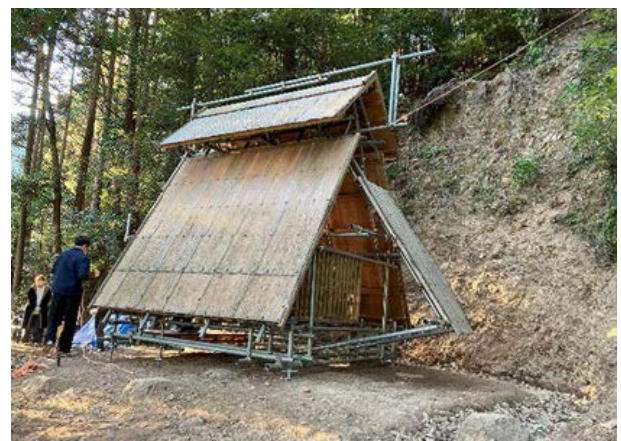
移動前の社殿は数年間風で飛ばされなかった実績があるため、同じように木にロープで括り付けた(図36, 37)。

図 36. 社殿正面

図 37. 社殿側面
