金峯神社から仮拝殿にかけての階段の設置

要約：本稿は高知県香美市土佐山田町佐岡地区に位置する里道において設置した階段の計画・測量・設計・施工の手順を記録する。佐岡地区には様々な里道が張り巡らされており、特に対象とする里道は、金峰神社と仮拝殿を結ぶため金峰神社の例祭や参拝、大学関係者による研究などで必要不可欠となっている。しかしながら、急勾配な箇所や落ち葉などによる足元の視認性が悪い箇所、岩肌が多く足の踏みどころがない箇所が見られ、安全性に欠ける点が問題となっている。そこで、設置する階段を設計するにあたって3つの条件を設定した。具体的には、降水時の里道上での水路確保、次に低コストで景観考慮を兼ねた地場材の使用、維持管理の簡略化である。また、施工手順をマニュアル化することで、階段の拡張や修繕時の再現性を確保した。これらを踏まえた2020年度の取り組みでは、24段の階段が竣工し、対象地点において周囲との景観の調和と安全性を確保できた。

Installation of Stairs from Kanamine Shrine to the Temporary Hall of Worship

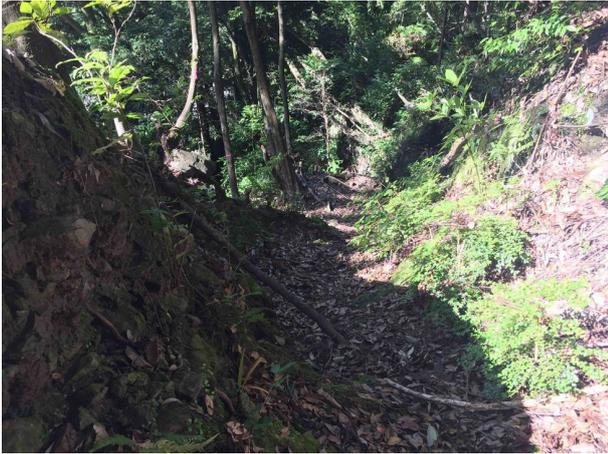
図 1. 階段設置前の現況

しかし、現在の里道は急勾配な箇所や落ち葉などによる足元の視認性が悪い箇所、岩肌が多く足の踏みどころがない箇所が見られ、安全性に欠ける里道が存在する（図1参照）。そこで、本プロジェクトでは、安全性に欠ける里道の整備により、利用者の安全確保や佐岡プロジェクトにおける物資運搬などの効率向上を目的とする。

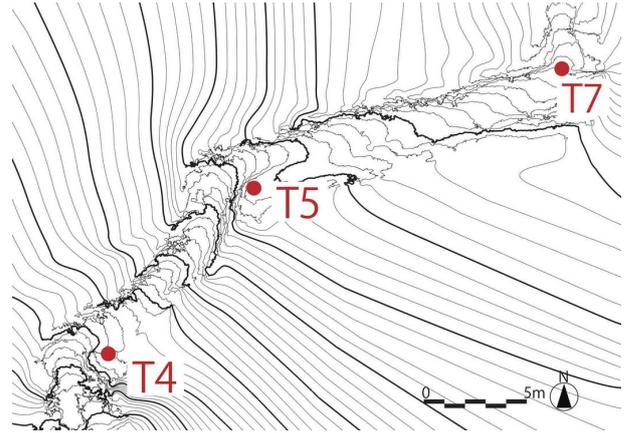
図 4. 基準点位置

測量には、トータルステーション（トプコン社製 SOKKIA）を用い、基準点から任意で定めた各点（以下、任意点とする）までの距離と角度を測定する。基準点は、林内観測データ¹⁾の T4、T5、T7（図 4 参照）を使用する。

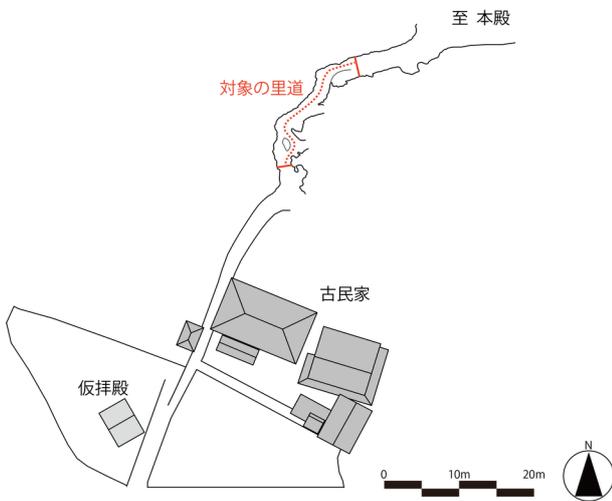
図 2. 広域平面図

対象敷地は、古民家から金峰神社本殿にかけての

里道とする（図2参照）。はじめに、対象の里道に対して現地調査を実施した。実施日は2020年7月1日であり、当日の気候は晴れであったが、前日の日積算降水量（後免）が149mmであり、現場は少し地面が湿っていた。

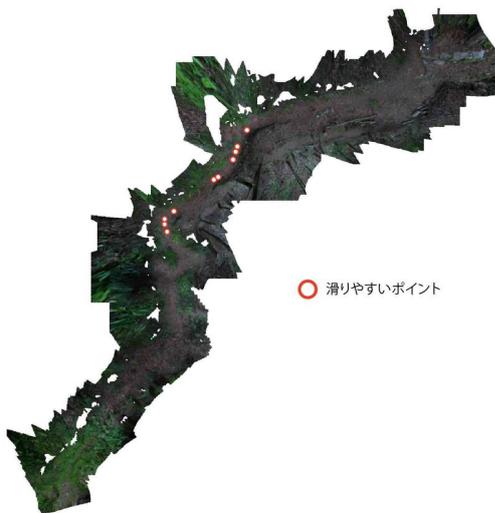
図 3. 滑りやすいポイント

当日は、はじめに対象の里道を徒歩で往復し、「滑りやすい」と感じたポイントをortho画像にプロットした（図3参照）。なお、本調査で用いたortho画像は2020年5月15日に高木研究室により作成されたものを使用した。続いて、滑りやすいポイントの地形的特性を調査した。1つ目の特性は「急斜面」である。ここでの急勾配の評価には、数値的な根拠を要するために測量の実施を計画することにした。2つ目の特徴は「岩肌」である。ポイント付近で岩肌が綺麗な部分があり施工においては景観保存として残す方針とした。

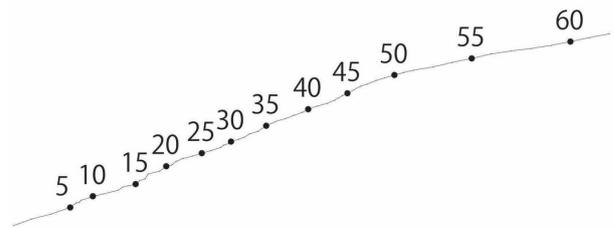
図 5. 縦断面図

測量で得られたデータから以下の図面を作成した (図 5 参照)。

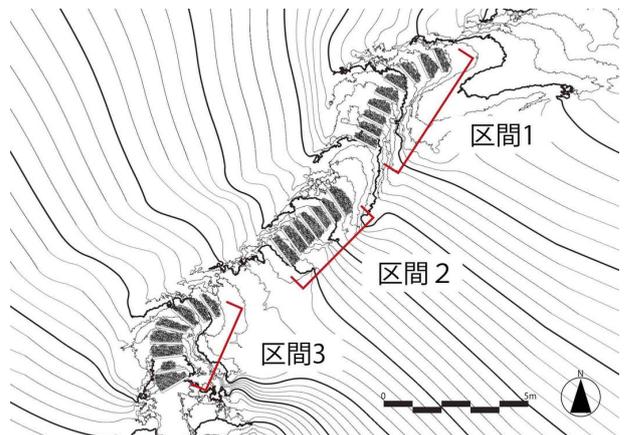
図 6. 全体平面図

測量結果を元に、区間を 3 つに分け、階段の全体配置を行なった (図 6 参照)。

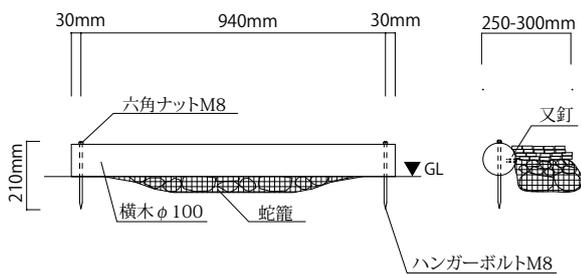
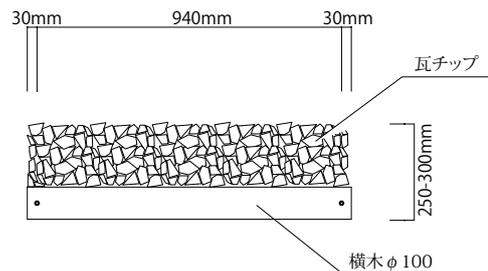
図7. 階段詳細立面・断面図

図8. 階段詳細平面図

全体配置と区間設定により、階段1段あたりの詳細設計を行った (図7、図8参照)。

地場材としては里道付近で伐採された木材、古民家改修に伴い放置された瓦、里山内にあった石を使用する。木材は横木として使用する。瓦は砕くことにより、瓦チップとして踏面の表面を覆い、石は瓦チップの下地となる蛇籠を構成する材料とする。

維持管理の向上のため、横木が腐敗した場合でも簡単に横木を換えることを可能とする。そこで、ハンガーボルト ($\phi 8 \times 210 \text{ mm}$) と六角ナット ($\phi 8 \text{ mm}$) を組み合わせ、杭として使用する。ハンガーボルトは全長 210 mm であるため、横木の直径の大小により、杭としての機能が左右される。そのため、横木は多少前後するが、 $\phi 100 \text{ mm}$ として設定する。また、杭の位置は里道での地形を考慮して、木材端部

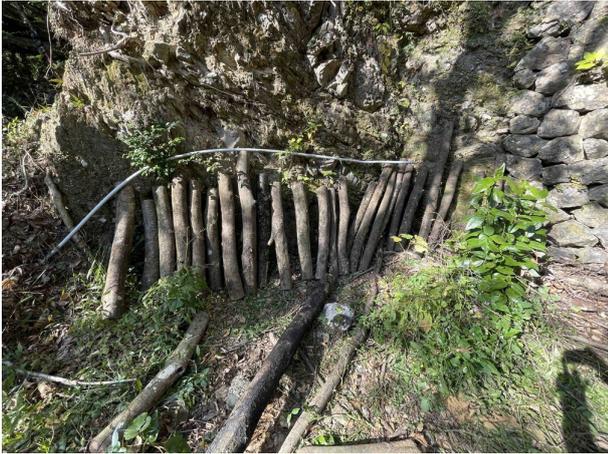
図 9. 木材の策定

佐岡地区には伐採された横木が多く放置されており、その中から施工に利用できそうな木材を選定し利用した。選定の基準としては腐敗状態・形状・見た目の3つである。選定した木材を図9に示す。

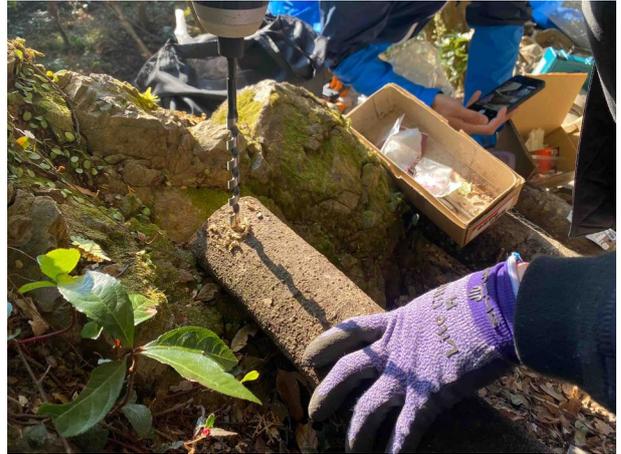
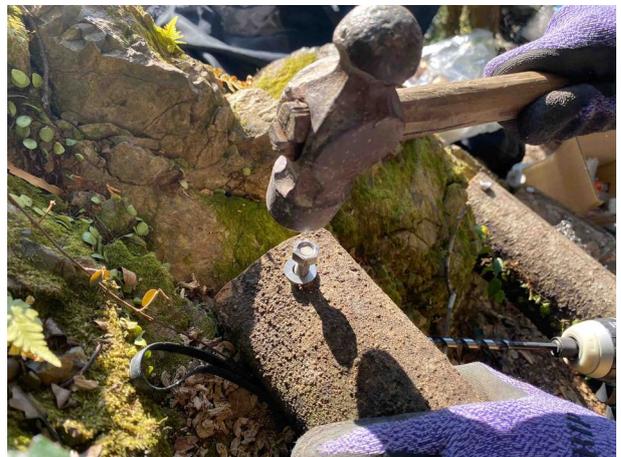
図 12. 下穴を開けている様子

図 13. ハンガーボルトを取り付けている様子

した木材を階段作成ポイントに設置し、木材にハンガーボルトを階段の左右に取り付ける。取り付ける際にハンガーボルトが抜けないようにナットとワッシャーを用いて固定した。ハンガーボルトを取り付けている様子を図 12、13 に、取り付け後を図 14 に示す。

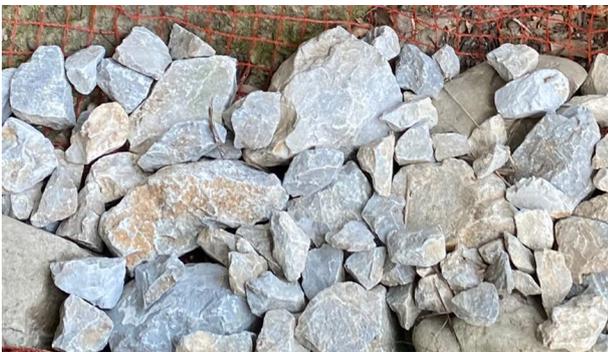
図 10. 選定した石

佐岡地区には昨年プロジェクトで購入し使用した石が多く残っている。その中から蛇籠に利用できる石を選定した。蛇籠の下部部分には蛇籠の網目より大きい石を利用した。選定した石を図10に示す。

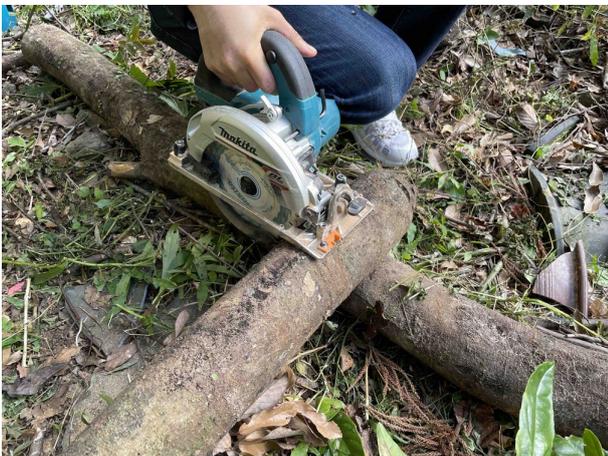
図 11. 木材を切断している様子

初めに、選定した木材が階段を作成するポイントに設置できるように丸鋸で切断し長さを調整した。切断している様子を図11に示す。その後切断

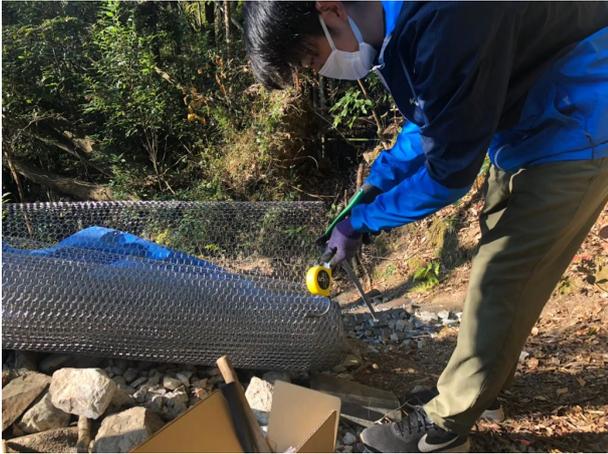
図 15. 金網を切断している様子

次に蛇籠の作成を行った。階段の踏面部分の縦・横の長さを測り、踏面部分に合うように金網を切断

した（図 15 参照）。金網切断後、金網を階段の踏面部分に設置し、蛇籠の下となる部分には大きな石・上の部分には小さな石を敷き詰めた（図 16 参照）。敷き詰めが終わり次第、石を金網で覆った。その後、ワイヤーを用いて金網の端の部分をつなぐ（図 17 参

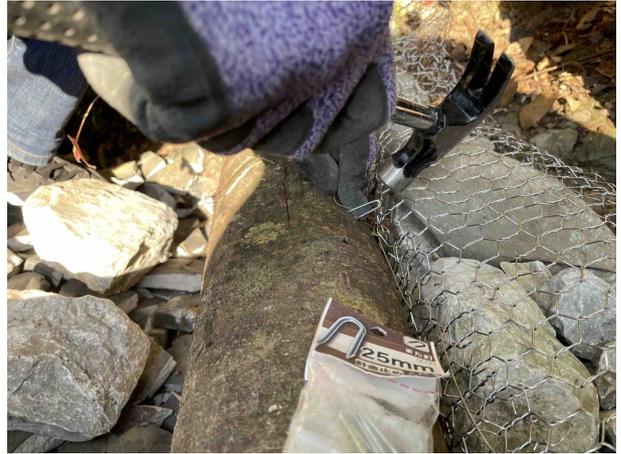
図 18. 蛇籠と木材を固定している様子

照)。そして蛇籠の位置がずれていかないように、又釘を用いて蛇籠と木材を固定した（図 18 参照）。完成した蛇籠を図 19 に示す。

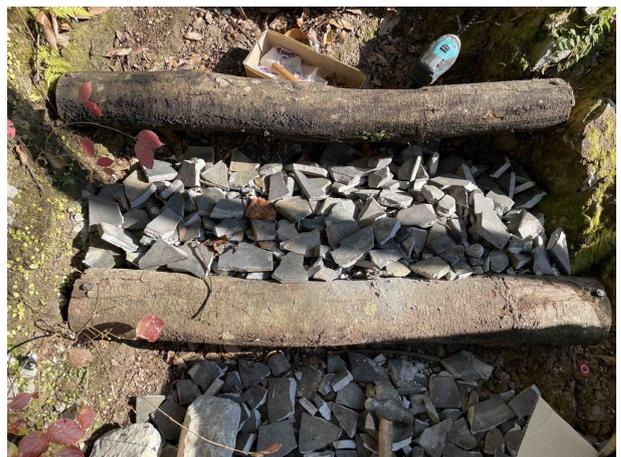
図 20. 瓦を敷き終わった様子

最後に踏面部分を作成する。踏面部分は瓦を細か

く割った物を敷いた。1 段あたり約 3 枚の瓦を使用した。瓦を敷き終わった様子を図 20 に示す。

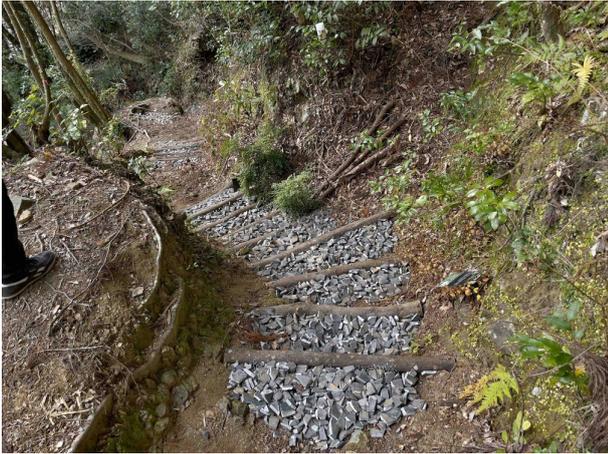
図 21. 完成した階段

し行い階段を完成させた。竣工日は2021年1月15日である。完成写真を図21に示す。

階段を使った感想として、施工前よりも登り降りが安定していた。また、階段を登るごとに瓦の音が心地よい印象であった。

今回階段を作成したポイント以外にも滑りやすい箇所がある。そういった箇所にも階段を作ることにより安全な里道になると考える。また、作成した階段の材料の耐用年数が不明であるため、定期的に階段の様子を観察しメンテナンスをしていかなければならない。さらに、踏面部分には細かく砕いた瓦を用いたが、現在の瓦の大きさでは底が薄い靴などでは歩行時に違和感や場合によっては痛みが生じることも考えられる。そのため今後階段を作成する際やメンテナンス時にはよりきめ細かく砕いた瓦の大きさにしなければならないと考える。
