香美市の中山間地域にある古民家周辺の聖地・葬地の現況

Present Situation of the Sacred and Burial Places around an Old Empty House in Hilly and Mountainous Area, Kami City

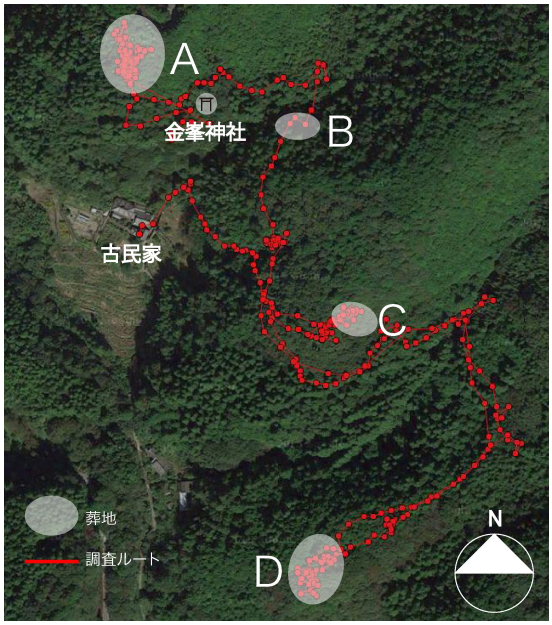
図 1. 対象地域における聖地・葬地の分布

対象地域における聖地・葬地の分布を図 1[1] に示す。神社（金峯神社）を 1 社、葬地を 4 箇所（A～D）見ることができた。葬地は墓石が群をなして形成するひとまとまりの領域を 1 つの葬地とみなす。金峯神社は標高 190m（古民家立地標高＋ 30m）に位置する。葬地 A は標高 203m～205m、葬地 B は標高 205m、葬地 C は標高 211m、葬地 D は標高 186m～203m に位置し、各葬地は比較的均等な距離を隔てて立地している。

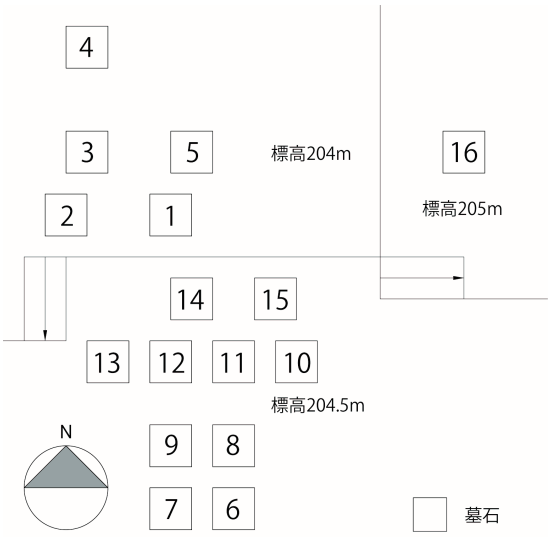
図 3. 領域 A2 における墓石の配置概略図

葬地 A は大きく上下 2 段の領域により形成される。下段の領域を A1、上段の領域を A2 とする。A1 には 16 の墓石と 1 つの礎石、そして 1 体の地蔵が見られた。これは全て南面している。A2 は 500mm ごとに段差のある 3 段の敷地からなる。ここには 16 の墓石があり、全て南面している（図 2–3）。

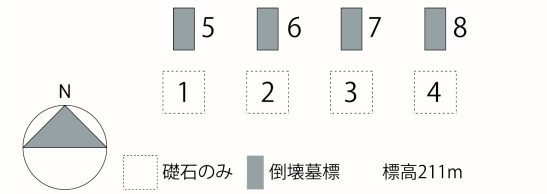
図 4. 領域 C における墓石の配置概略図

葬地 C は 4 基の礎石が東西方向に並列して南面している。礎石の上にあった墓標は各礎石の北側

に並列して横倒しにされている（図 4）。

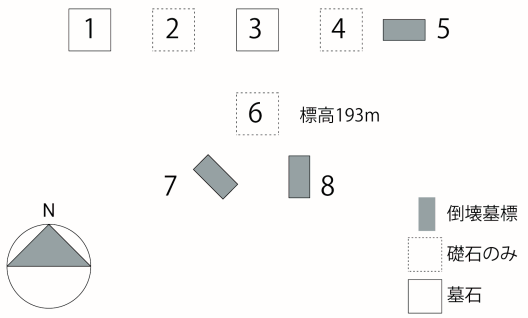
図 5. 領域 D1 における墓石の配置概略図

葬地 D は南北に走る尾根先端を造成した高台を最上段とし、その下方にさらに 2 段の造成地を持つ。上段、中段、下段をそれぞれ領域 D1、D2、D3 とする。D1 は 4 基の墓石が南面して並列するが、その周辺に倒壊した墓石が散在している。D2 には南面する 6 基の墓石が前後 2 列に並列する一群と、

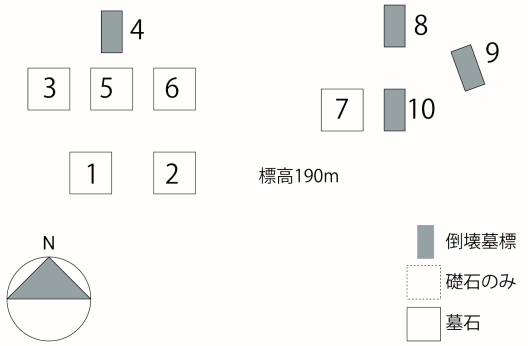
図 6. 領域 D2 における墓石の配置概略図

その東に 3 基の倒壊墓標群がある。D3 には 7 基の墓石が南面して 1 列に並列し、倒壊墓標はない（図 5–7）。

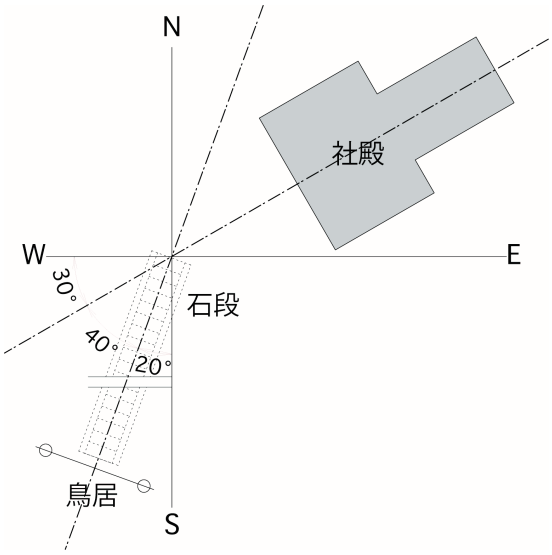
図 8. 金峯神社の社殿と鳥居の方位概略図

現社殿と鳥居の構成を図 8 に示す。鳥居とそこを起点に社殿まで一直線に続く石段は南北軸から東方向に 20 度傾いている。また社殿の中心軸は西から 30 度南に向く。社殿のある敷地は急斜面を造成した狭小地であり、その地勢に沿って社殿の向きを決めたと推察できるが、修験道とゆかりの深い神社であることを考慮すると、その向きには信仰上の理由があることも考えられる。

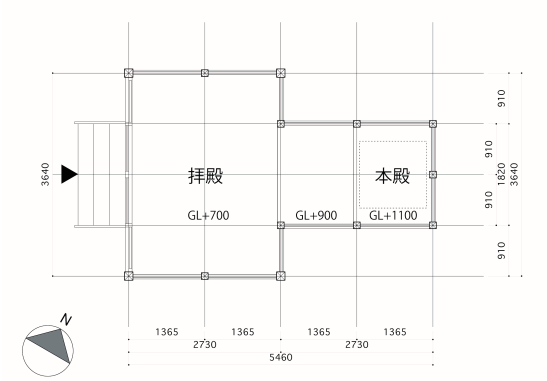
図 9. 金峯神社の社殿平面図

社殿は入母屋屋根妻入の拝殿背後に、切妻屋根の本殿覆屋が棟を共有して接続する T 字型平面を持つ。拝殿は正面 2 間、側面 1 間半、覆屋は正面 1 間、側面 1 間半である。覆屋の床は拝殿から 200mm 上げ、後半部分をさらに 200mm 上げて、本殿を据える。床面の上昇により本殿の聖性を強化する設計意図が見て取れる。本殿は一間社春日造の小社である（図 9）。鳥居は鉄筋コンクリート造で柱に昭

現在、拝殿正面左手の柱が根元から折れており、そのため拝殿は左に大きく傾いている。それに伴い正面木階が倒壊、棟木も大きく湾曲しており、建築が倒壊する恐れがある。鳥居も左側の笠木先端が崩落寸前の状態である。社殿の早急の修復ないし解体新設が必要である。
