2017 年度 修士設計

開学 20 周年記念事業 食堂周辺屋外飲食スペースの設計  
Design of 20th anniversary garden at Kochi University of Technology

高知工科大学院  
工学研究科基盤工学専攻 社会システム工学コース  
景観デザイン研究室

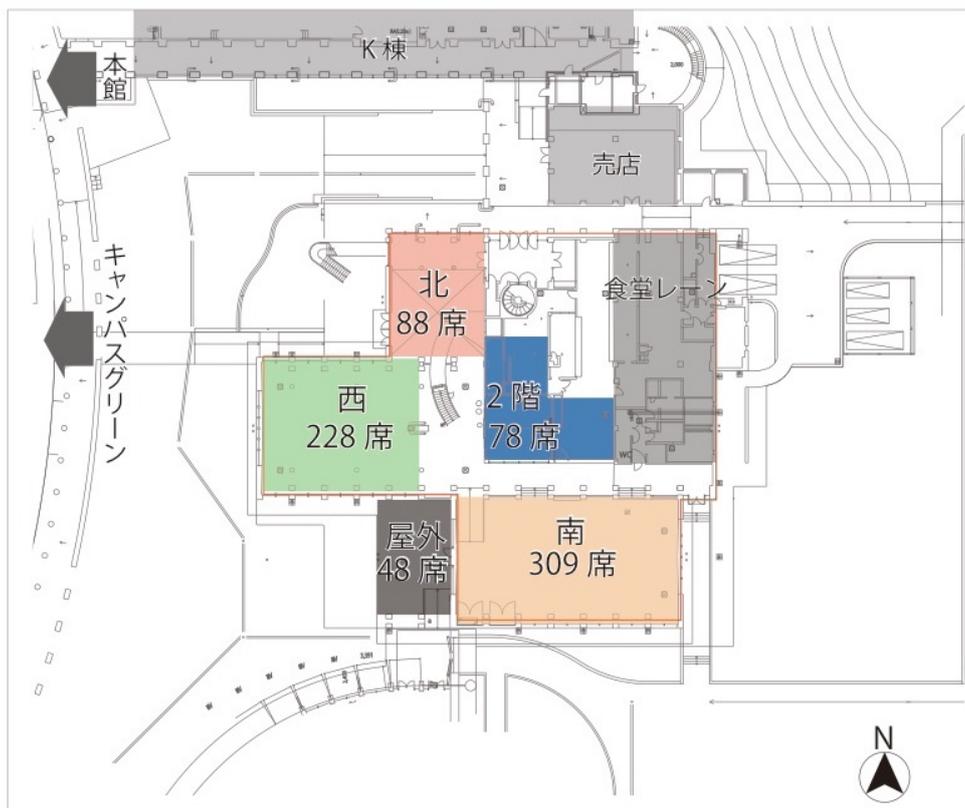
2017年5月1日時点の高知工科大学の学生数2,526名に対し、現在の食堂座席は合計751席で、学生数に対する座席の割合は約30%である。座席は主に南(309席)、西(228席)、北(88席)、2階(78席)、屋外(48席)の、5つのゾーンに区分し配置されている。

図 3-1. 食堂のホール位置と座席数

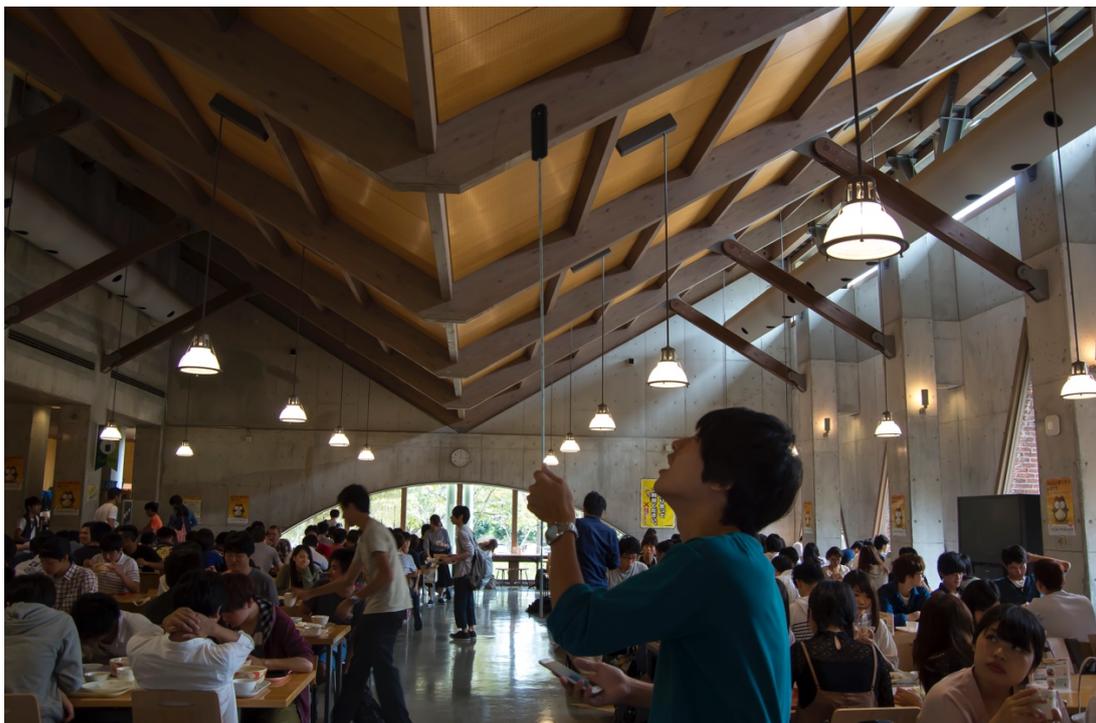
「混雑調査-2」として、写真撮影による調査を行った。本調査では2017年7月5日～7月31日、平日12時～12時30分の間、5分ごとに全天球カメラで南、西、北ホールと屋外の写真撮影を行い、着席している人・お盆が置かれている座席を計測し、合わせて利用者数とした。

図 3-2. 全天球カメラによる撮影

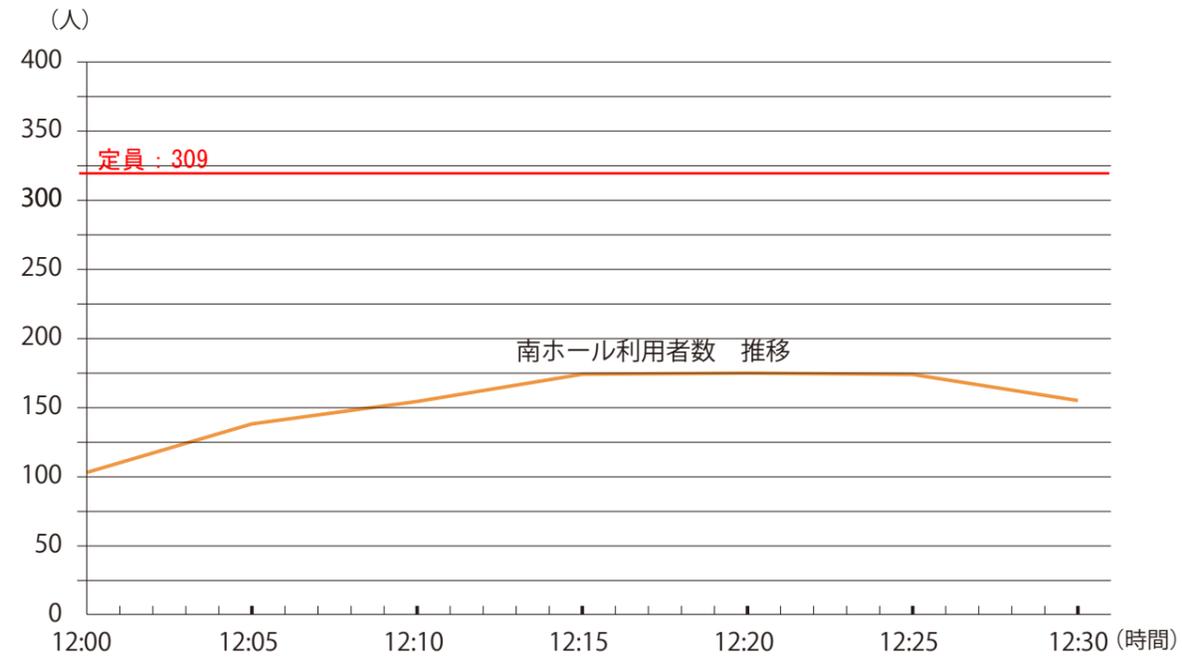
図 3-4. 南ホール 2017年7月 5分毎平均利用者数の推移

座席 309 席に対して、12:00 から 12:30 までの利用率平均は約 32%から約 57%の間を推移し、各ホールで最も利用率が高いという結果が得られた。

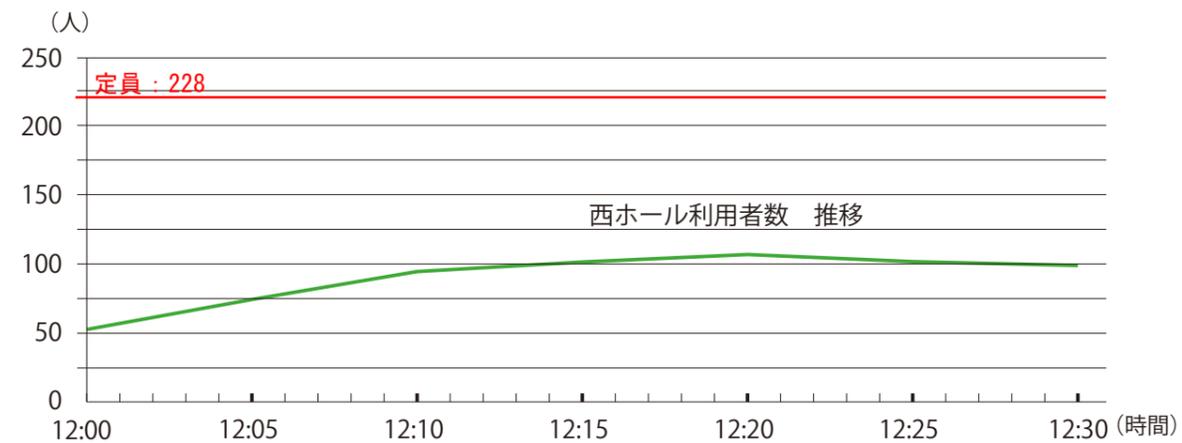
図 3-5. 西ホール 2017年7月 5分毎平均利用者数の推移

228 席に対し利用率平均は約 22%から約 55%の間を推移し、南ホールに次ぐ利用率となった。

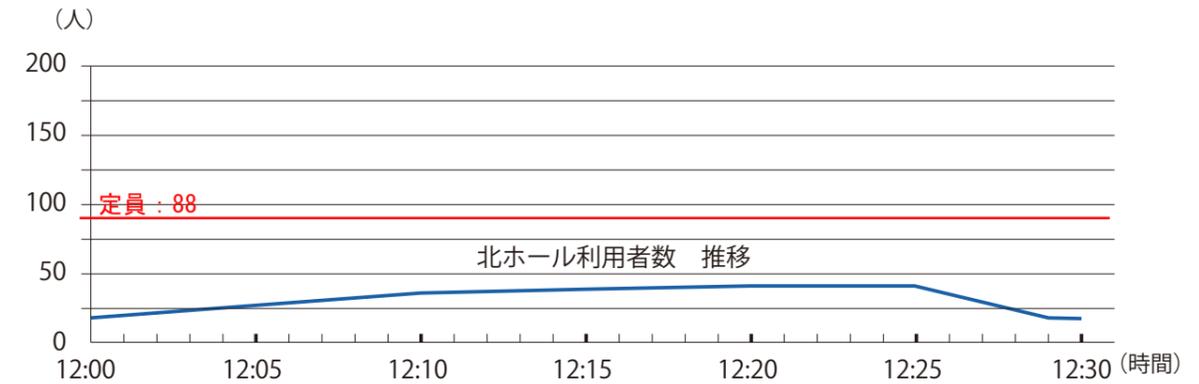
図 3-6. 北ホール 2017年7月 5分毎平均利用者数の推移

北ホールの座席 88 席に対して、12:00 から 12:30 までの利用率平均は約 28%から約 57%の間を推移した。

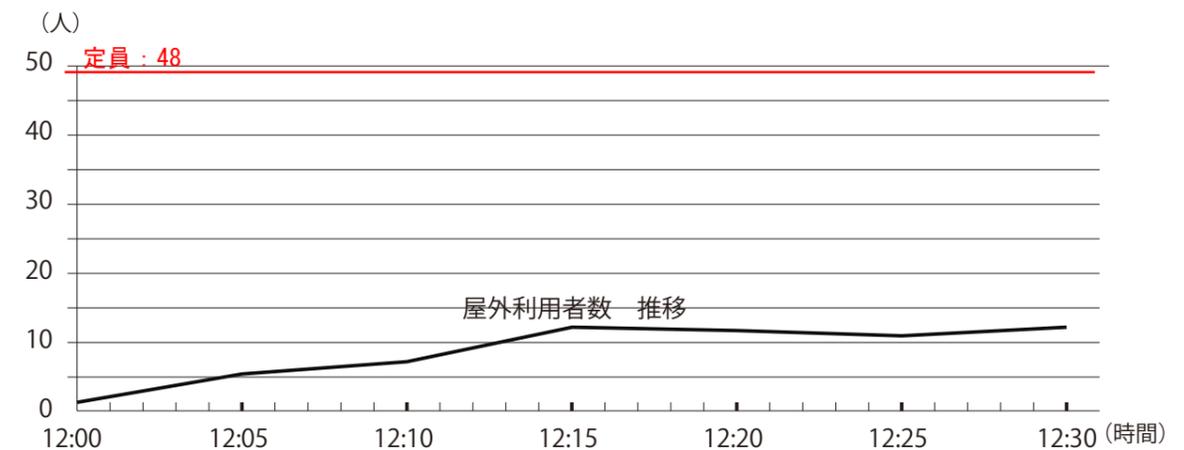
図 3-7. 屋外 2017年7月 5分毎平均利用者数の推移

屋外の座席 48 席に対して、12:00 から 12:30 までの利用率平均は 0%から約 31%の間を推移した。全ホール中最も利用率が低いゾーンとなった。

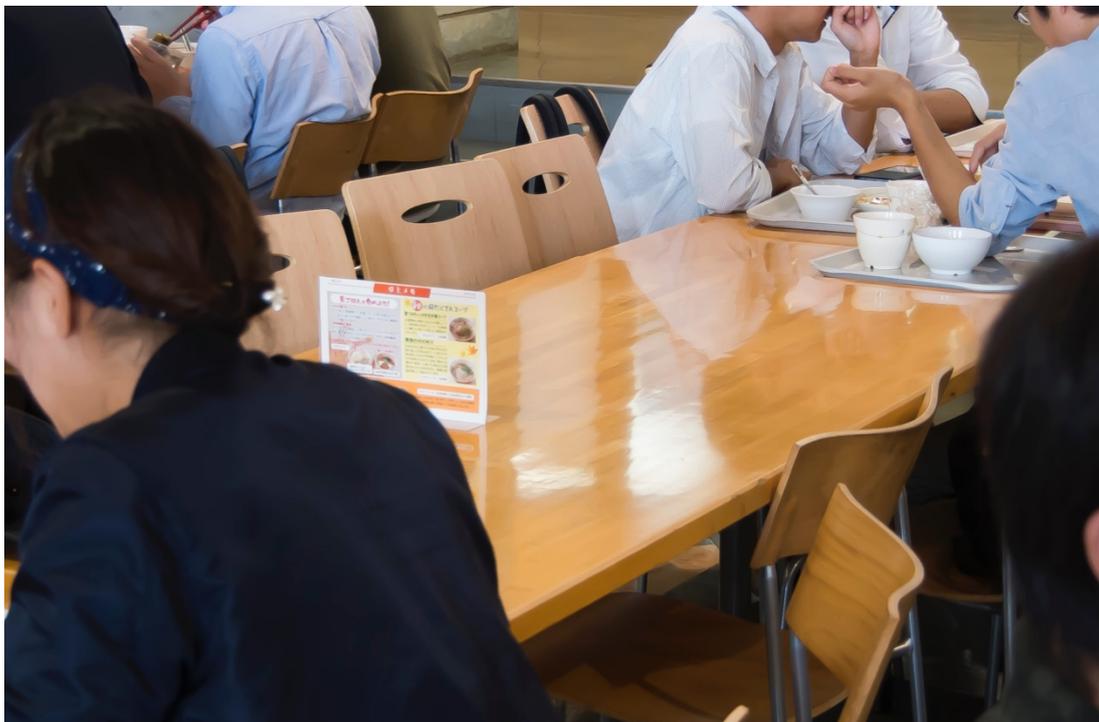
「3.1.4. 調査結果」から、各ゾーンの座席数に対して5分ごとの食堂利用者数が半数程度という現状が確認できた。つまり、約半数の座席が有効利されていないと考えられる。その問題点として、利用者同士が間に空席を設け座席を利用するために空席が発生するという事が考えられる。

図 3-8. 食堂利用者の間に発生する空席

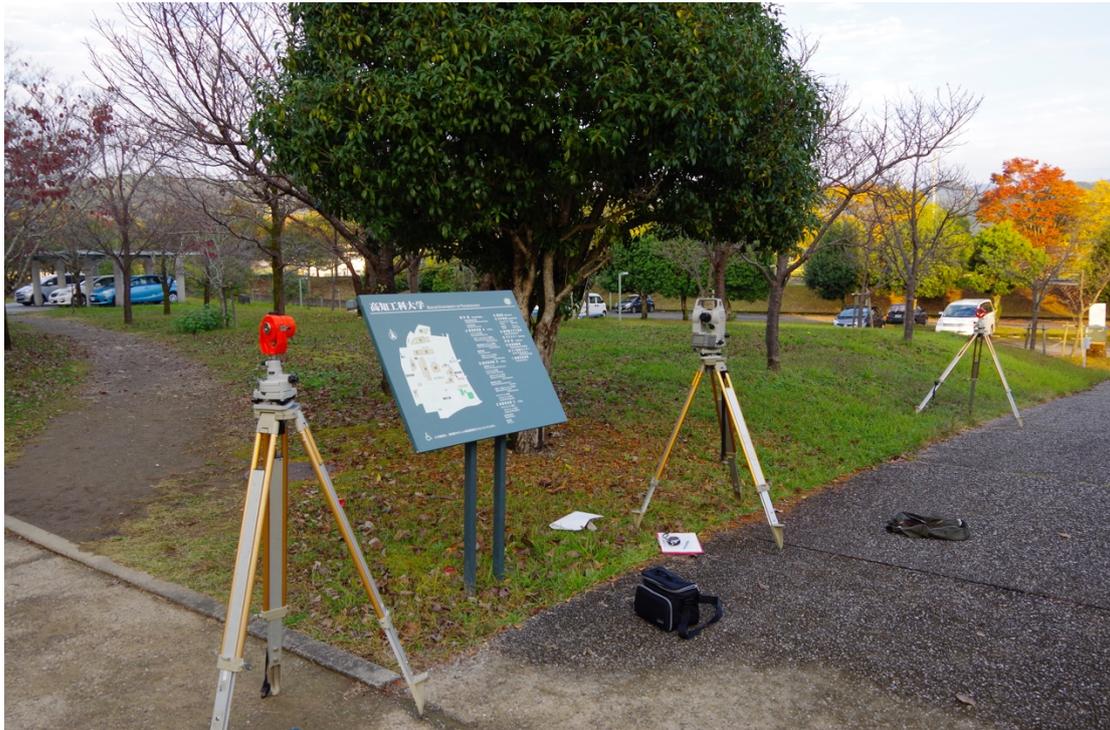
トータルステーションとプリズムを使用し 31 地点を測量した。樹木とマンホールの位置は別の測点として記録し、樹木については更に樹種ごとの分類を行った。

図 3-10. 測量の様子と使用機材

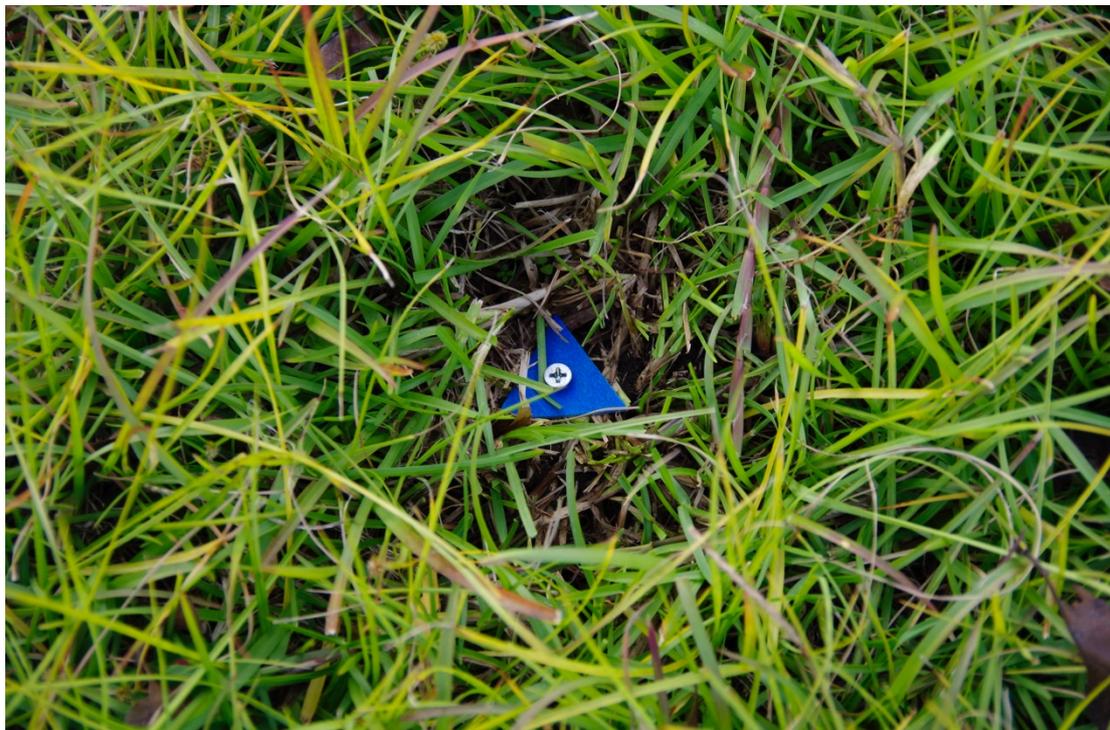
図 3-11. 測点の設置

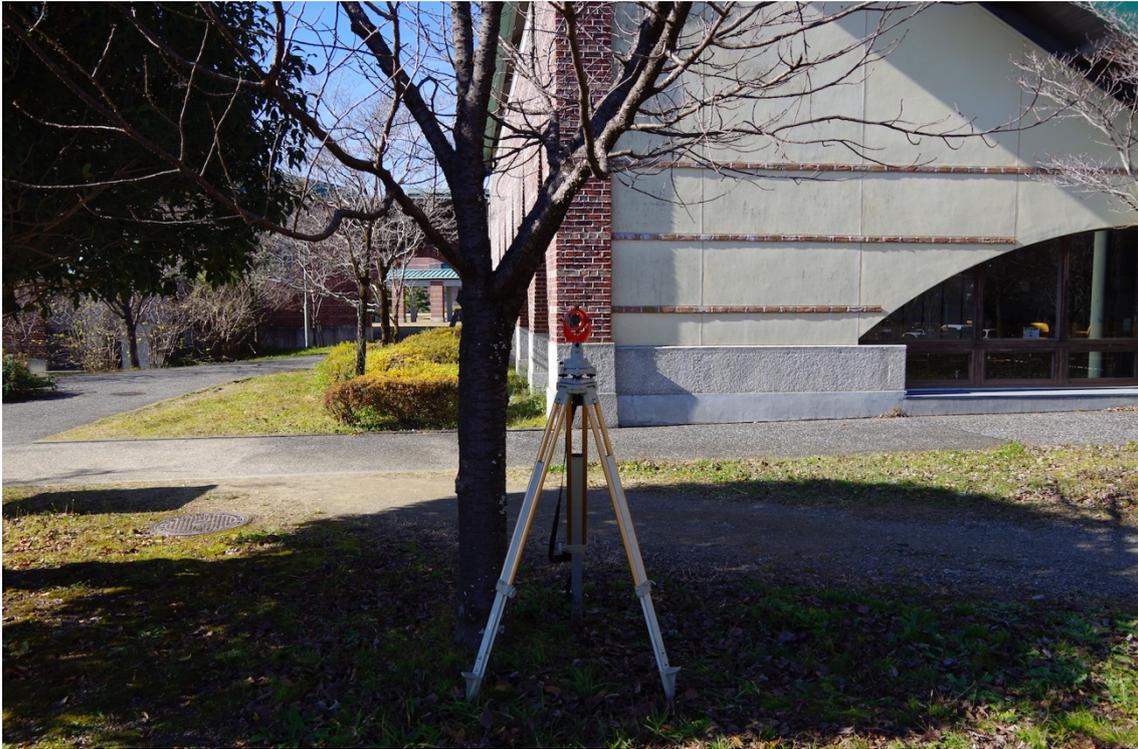
樹木位置は、プリズムを可能な限り樹木に近接して設置し、樹木とプリズムの距離を巻尺で測定し誤差調整を行った。

図 3-12. 樹木の位置測定

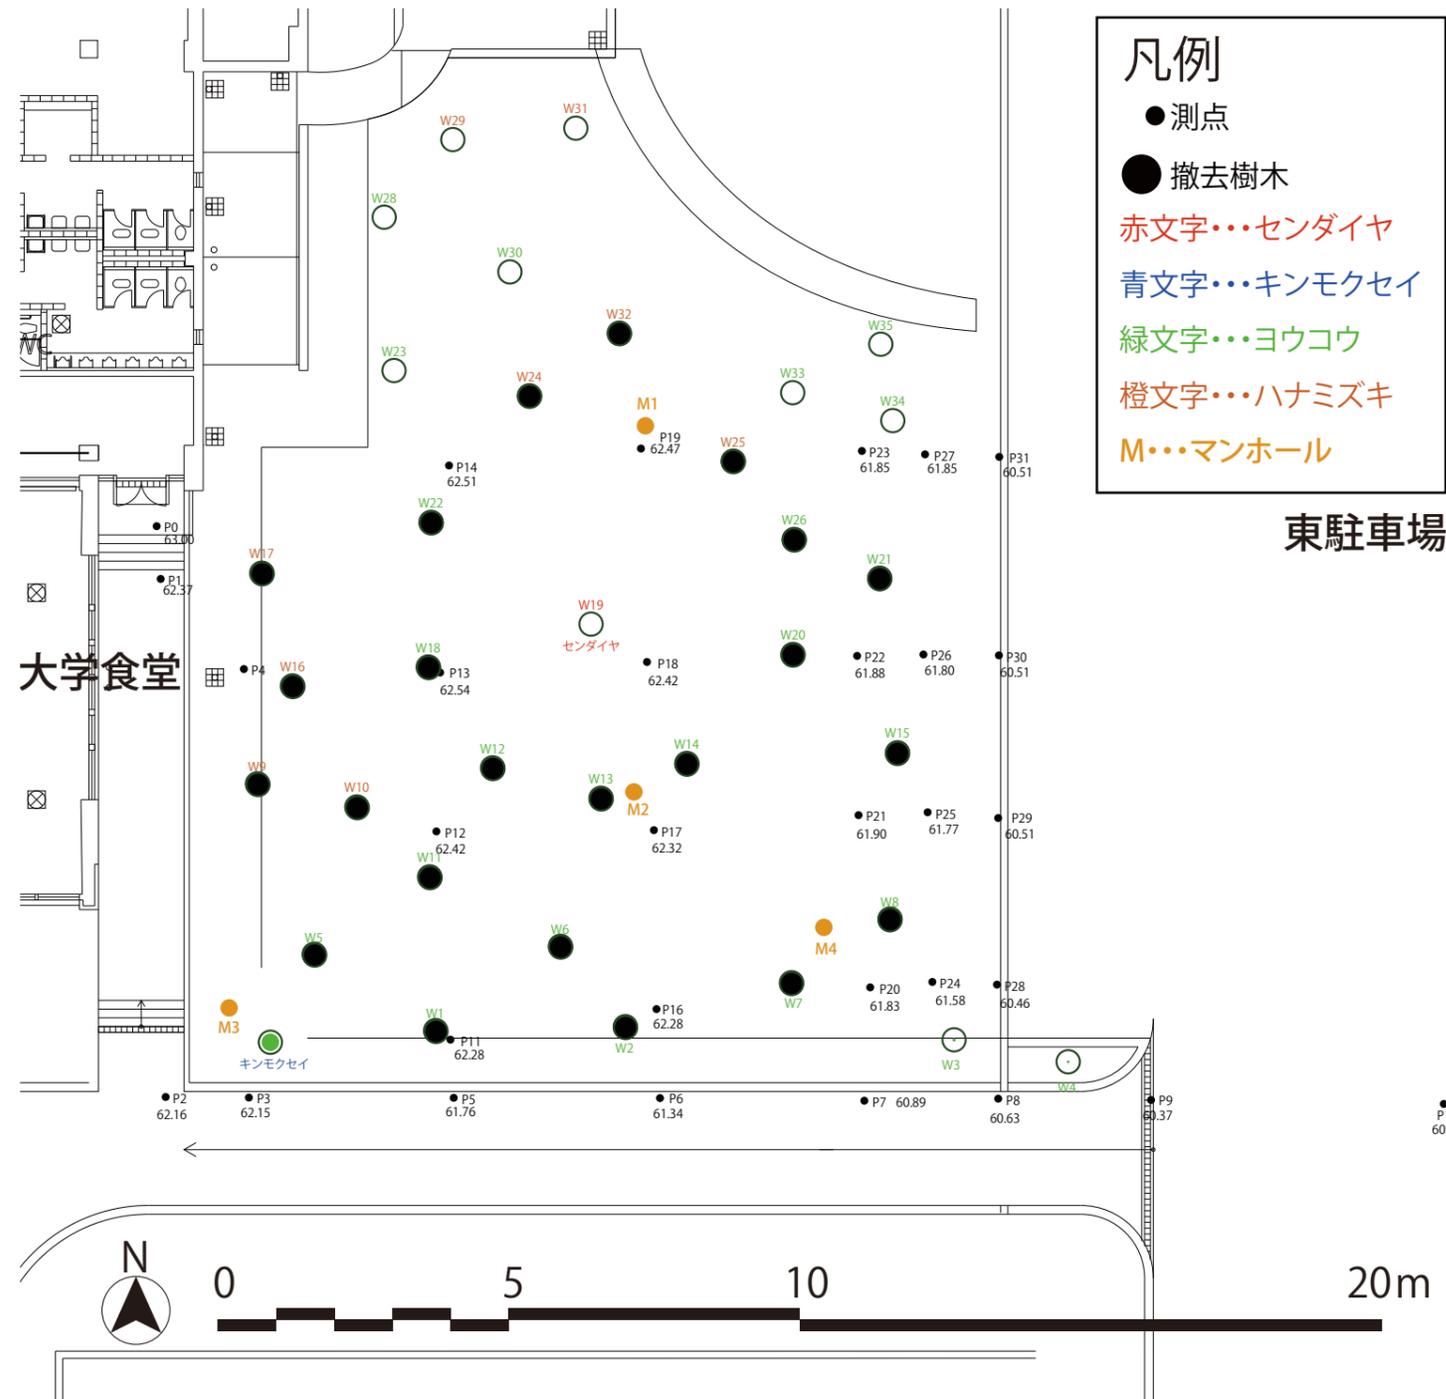
図 3-15. 測量図

測量結果から、成長した敷地中央のセンダイヤ、南のキンモクセイは保存する。マンホールについても現状維持とする。その他樹木は、設計提案上障害となるものを撤去する。今回は、ヨウコウを 15 本、ハナミズキ 7 本、合計 22 本の樹木を撤去した。

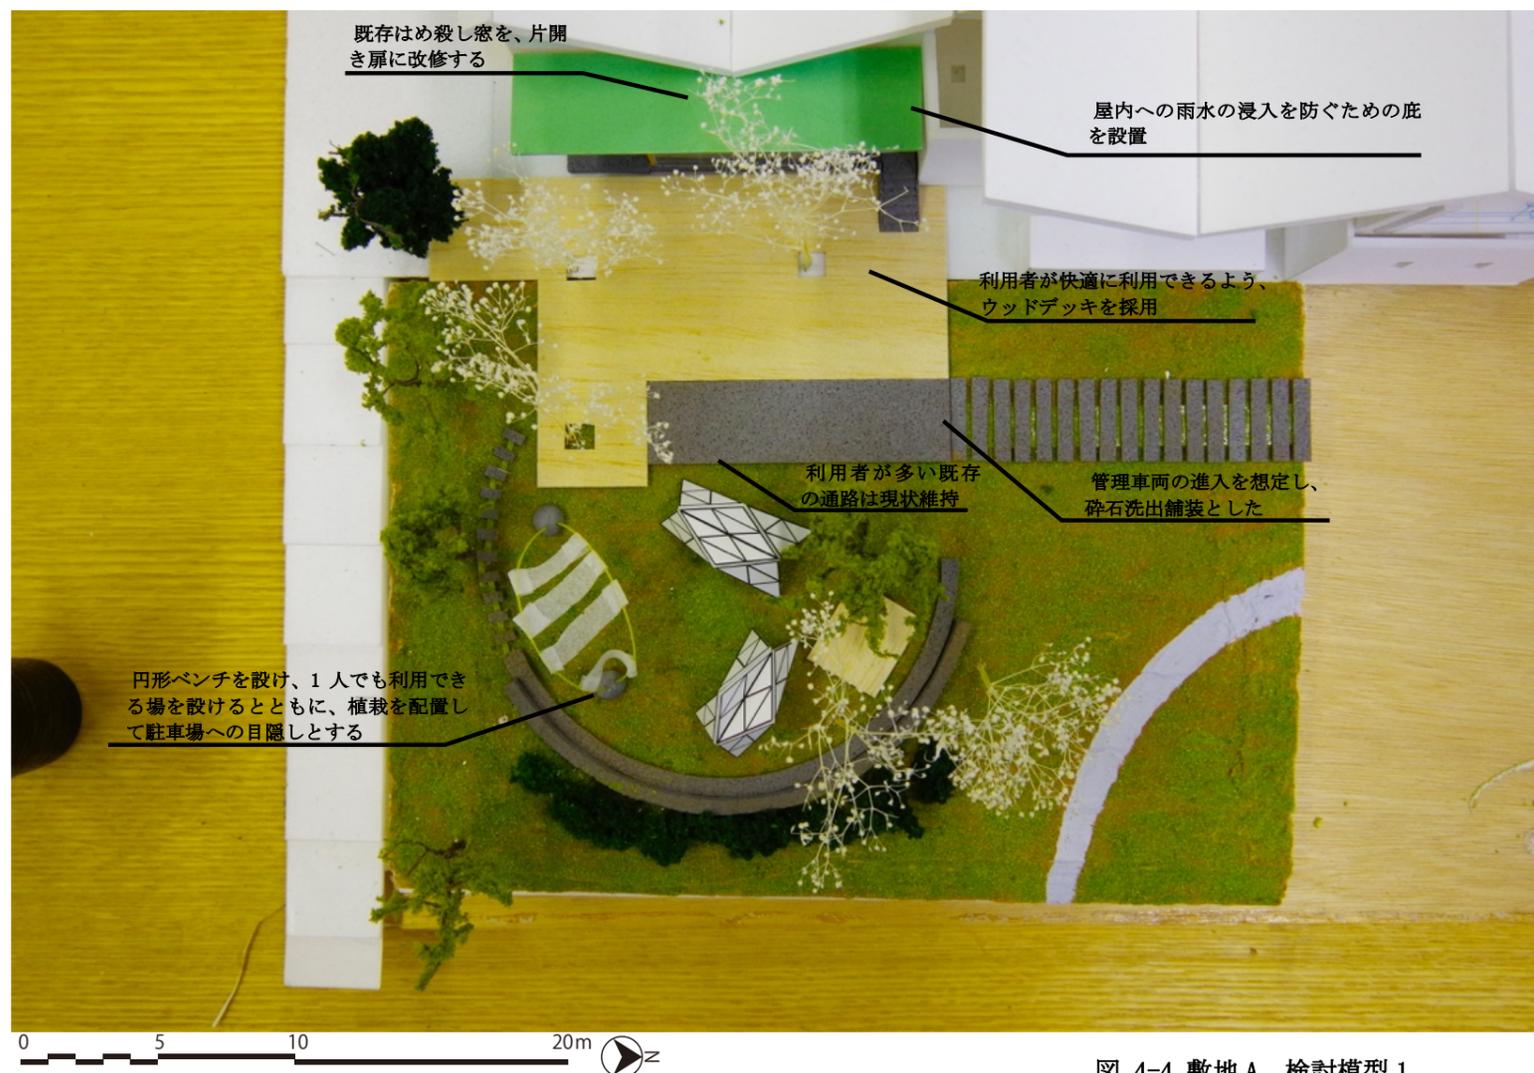
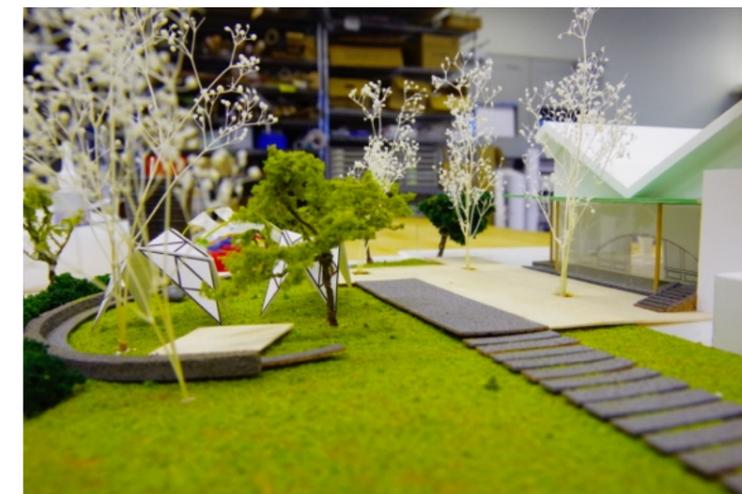
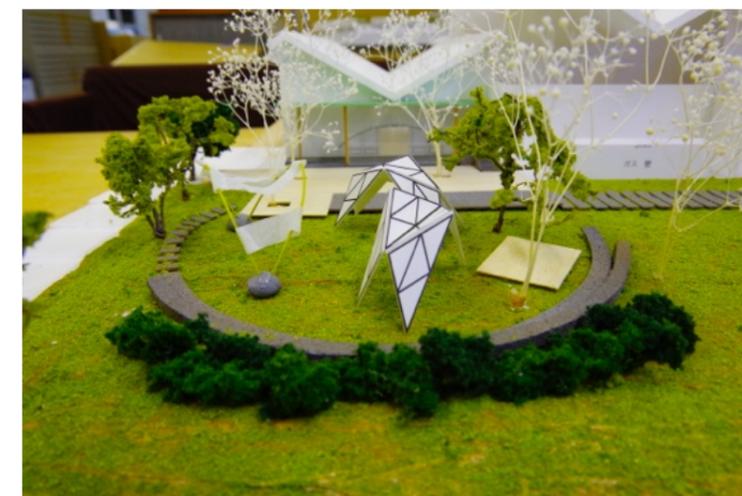
図 4-4. 敷地 A 検討模型 1

敷地 A では、現在の地形に手を加えない第 1・3 案と、既存地形を応用し高低差を活かした第 2 案を提案した。3 案全てに共通する提案として、現在南北の通路として使用されている砂利道は、快適な利用環境を提供するために新たな舗装面の通路に置き換える。また食堂の既存はめ殺し窓は片開き扉とし、雨水の浸入を防ぎ半屋外空間を提供するための屋根を新たに設ける。隣接する教員用東側駐車場からの目隠しに植栽などを設置する。南北通路以外にも、原則として人が移動する場所には舗装を設ける。

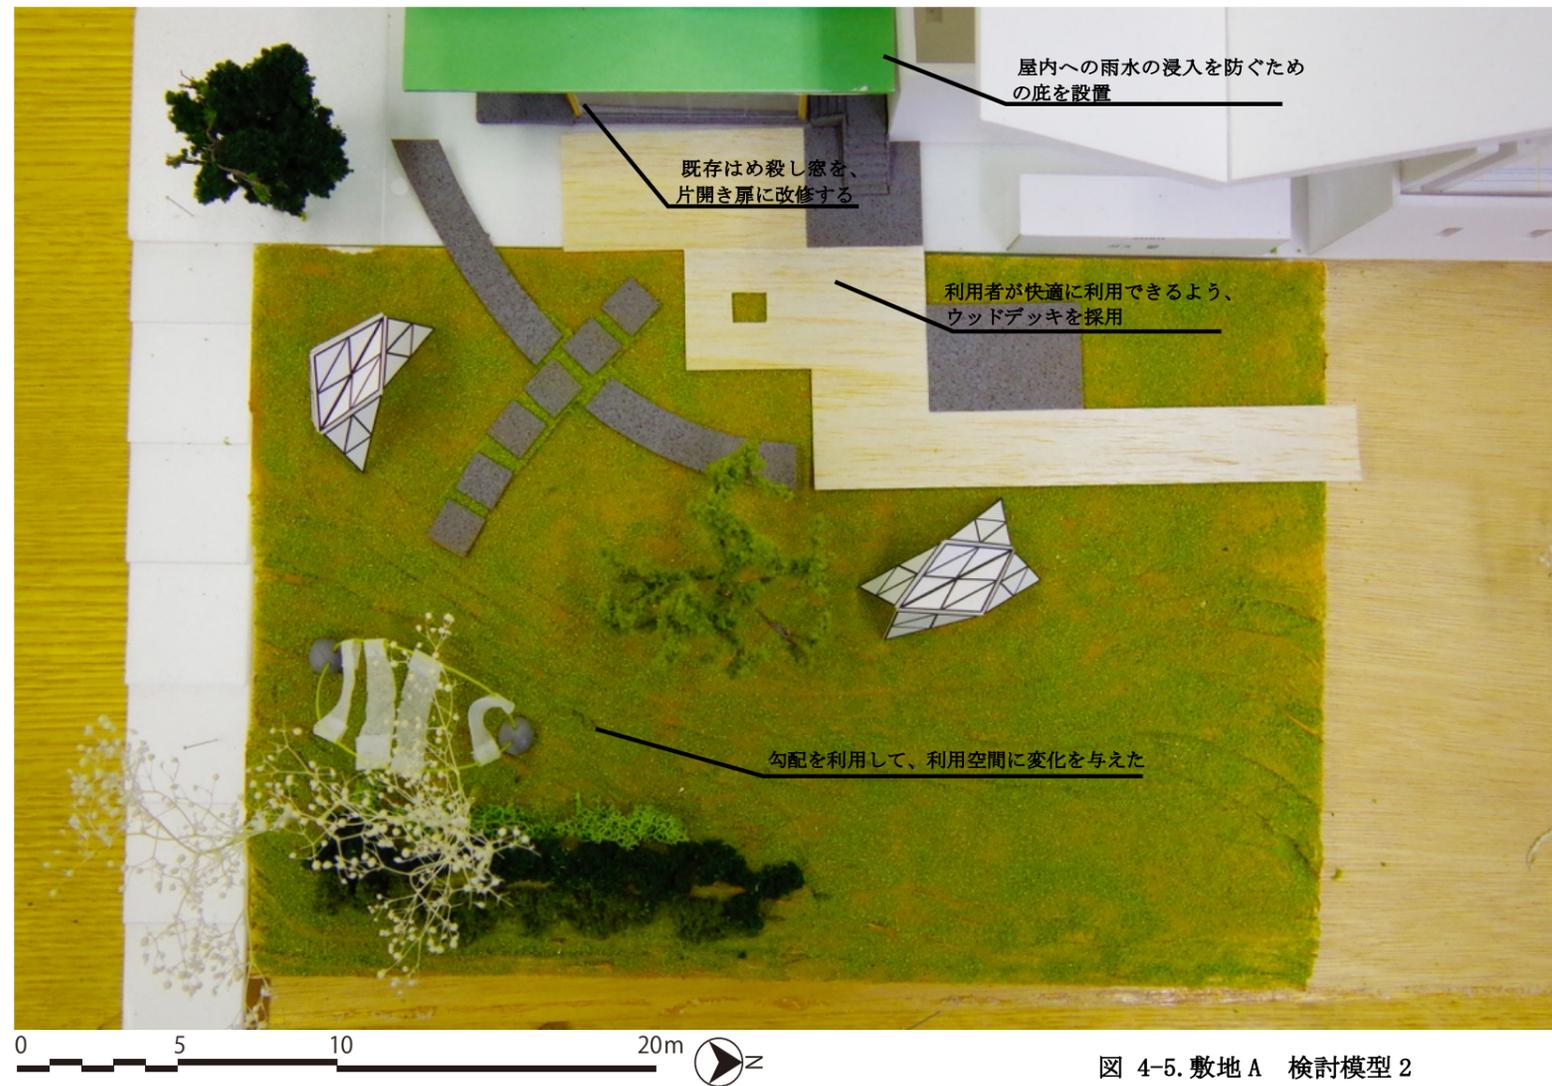
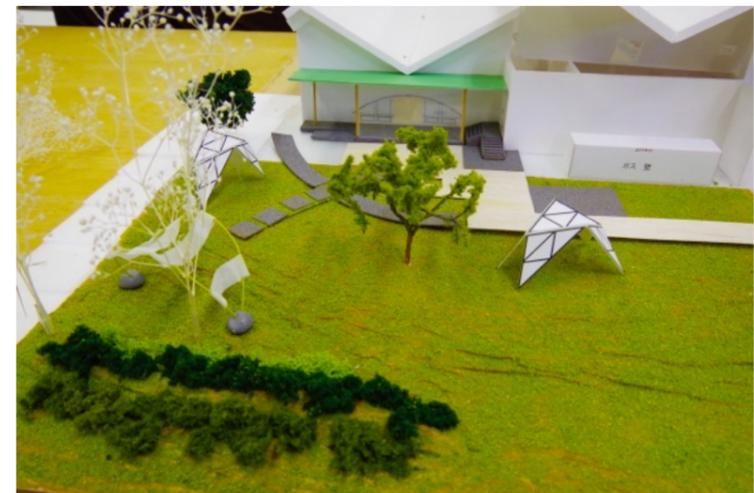
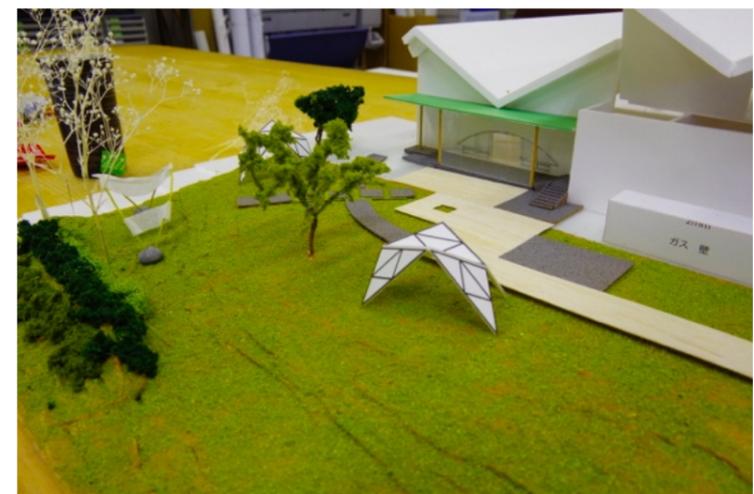
図 4-5. 敷地 A 検討模型 2

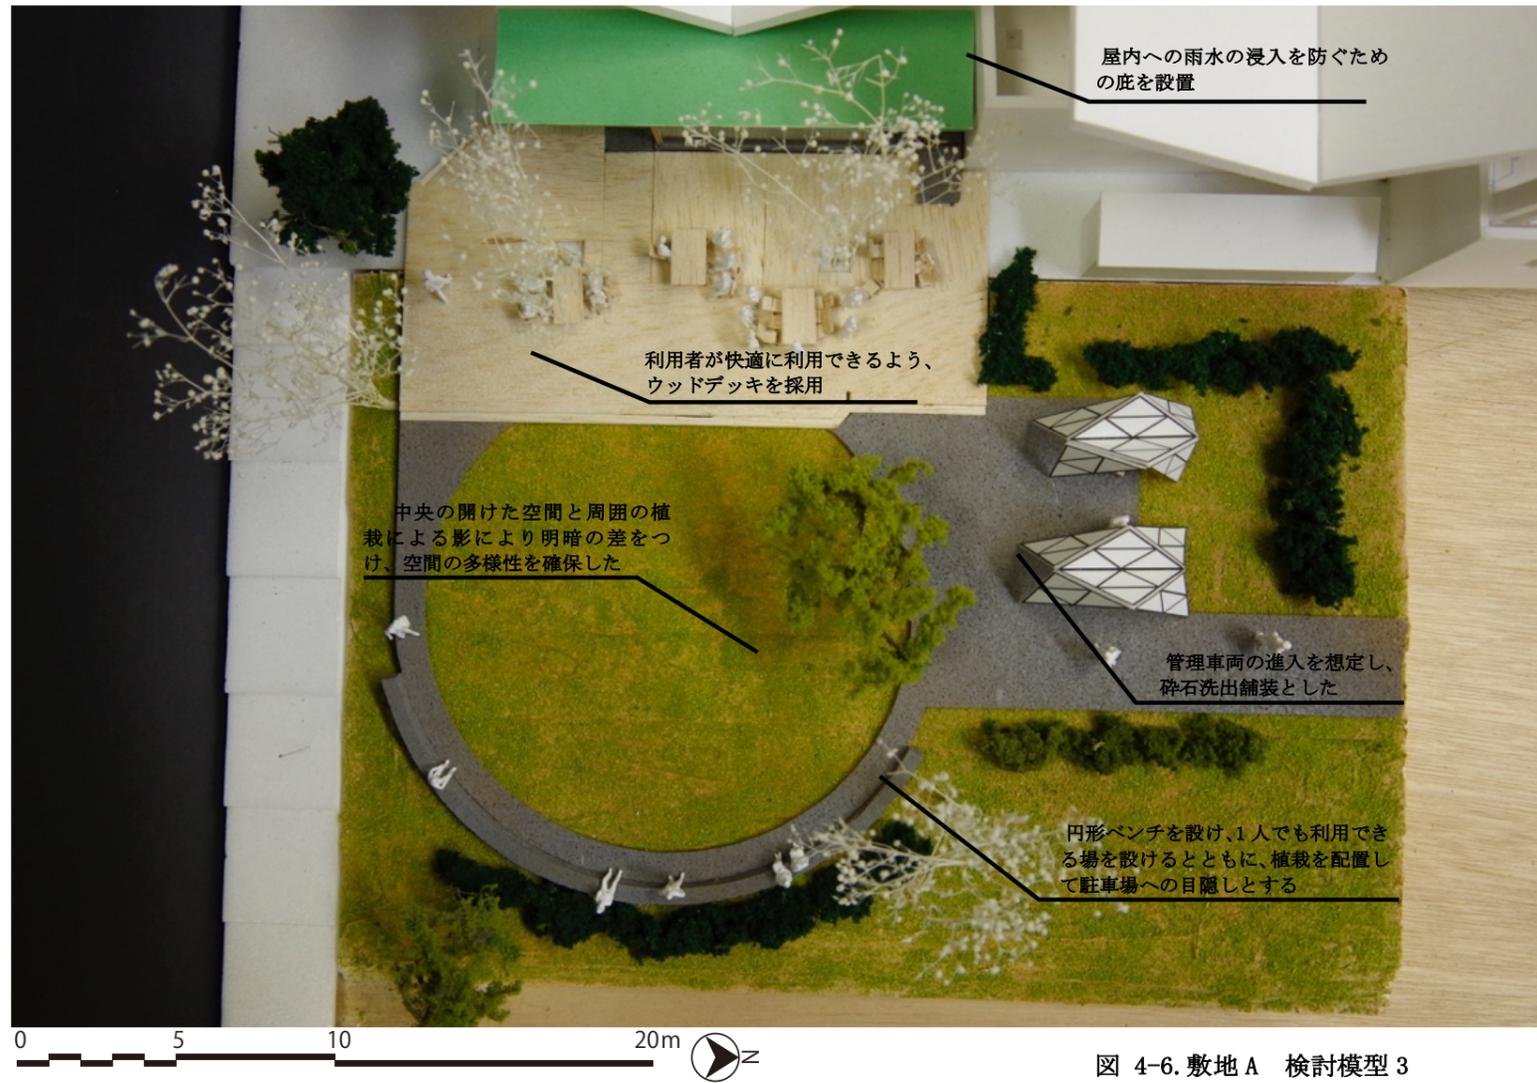
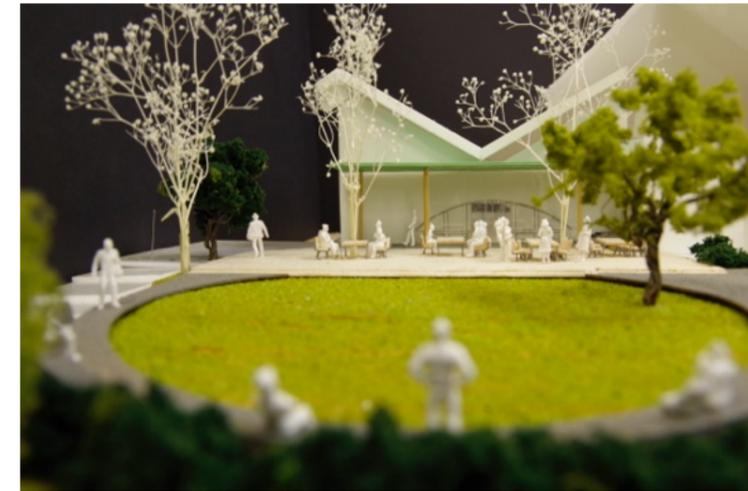
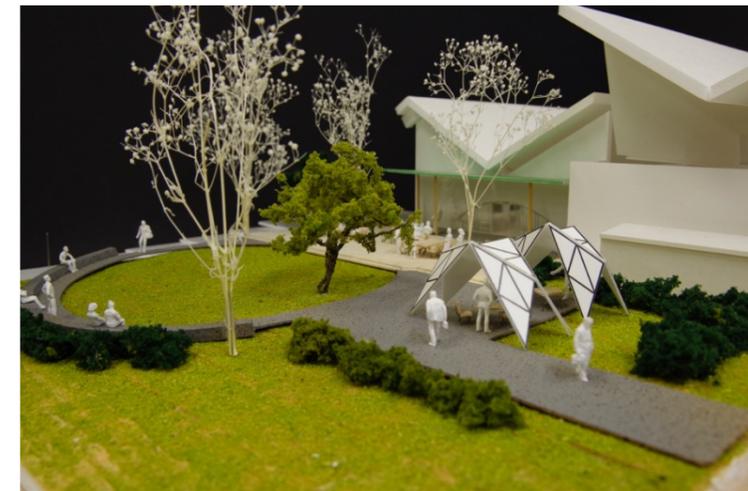
図 4-6. 敷地 A 検討模型 3

その他、地形を操作した提案では、地形を分割すると有効利用できる平坦な敷地が減少することや、駐車場からの目隠しの問題や施工費用等の問題を考慮する必要があった。これらの点についても比較し、「検討模型 3」案を採用した。

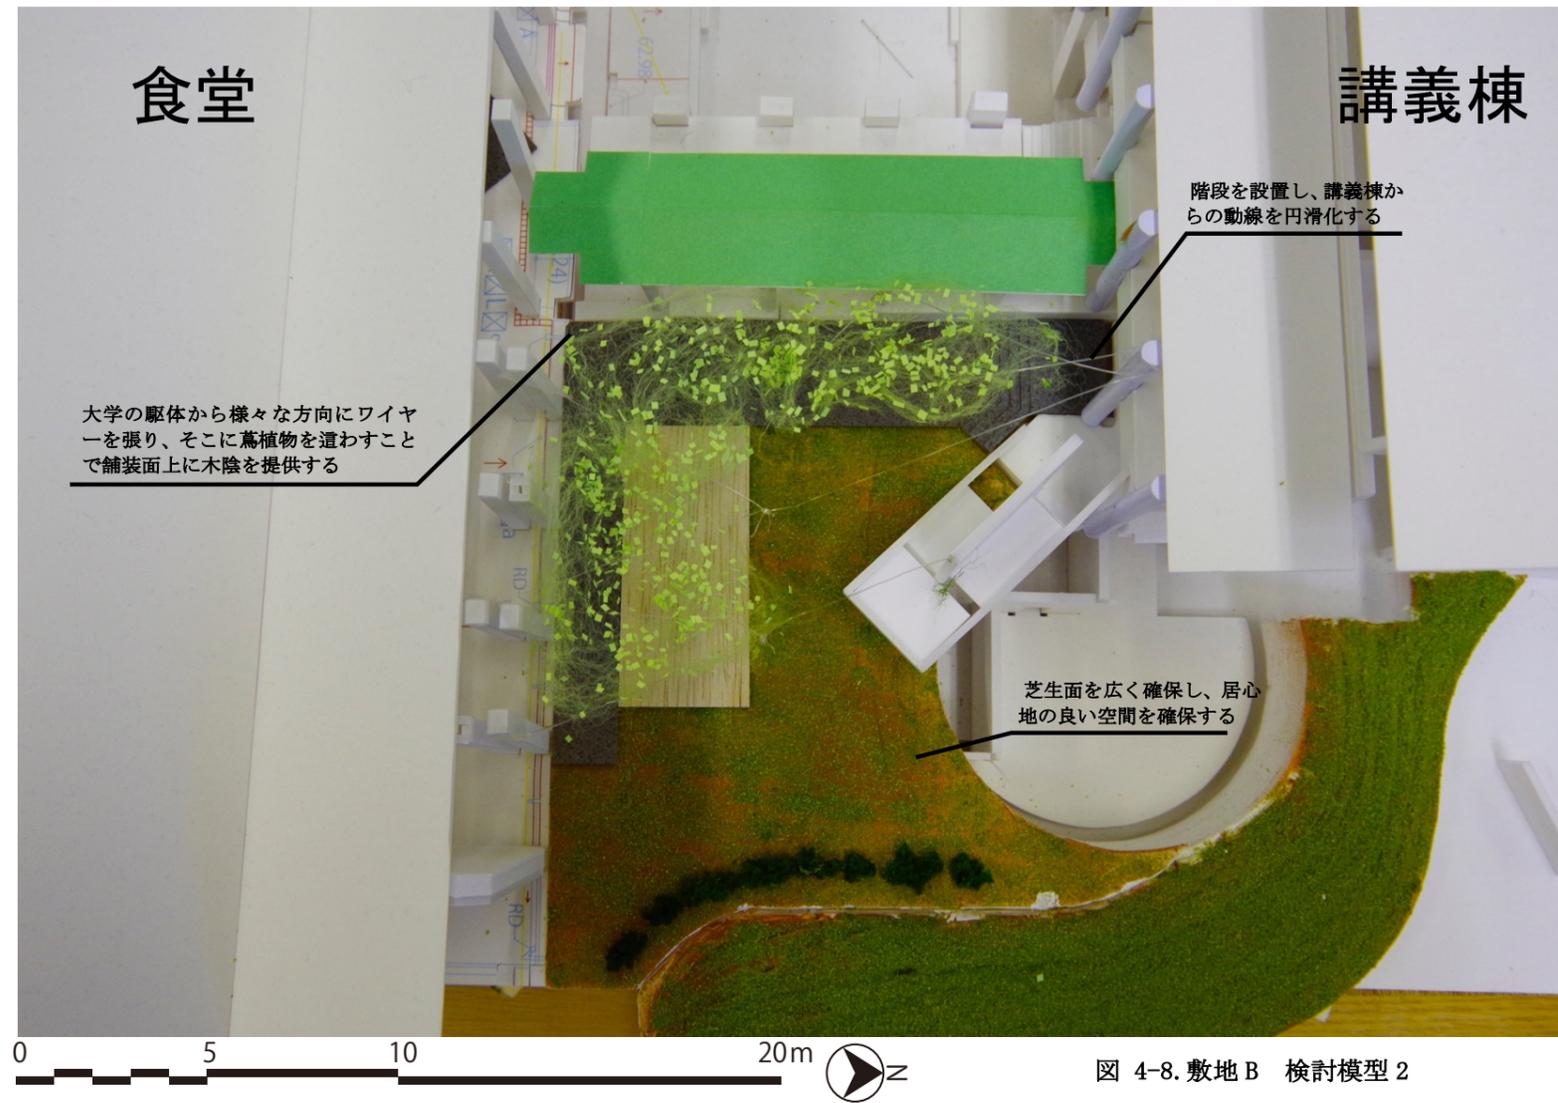
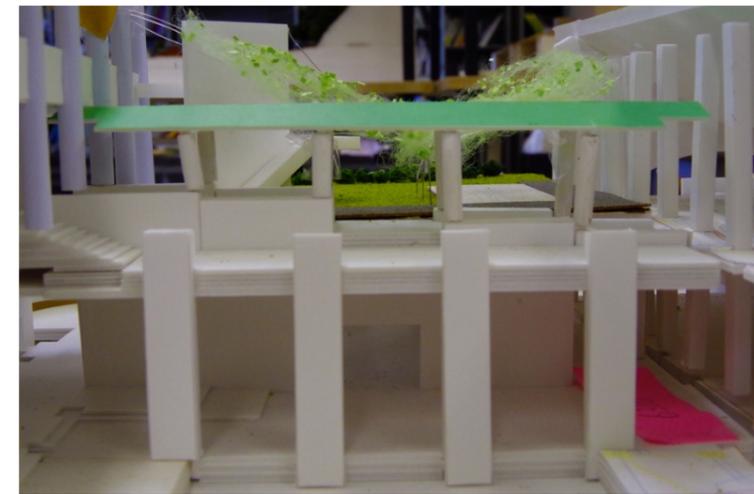
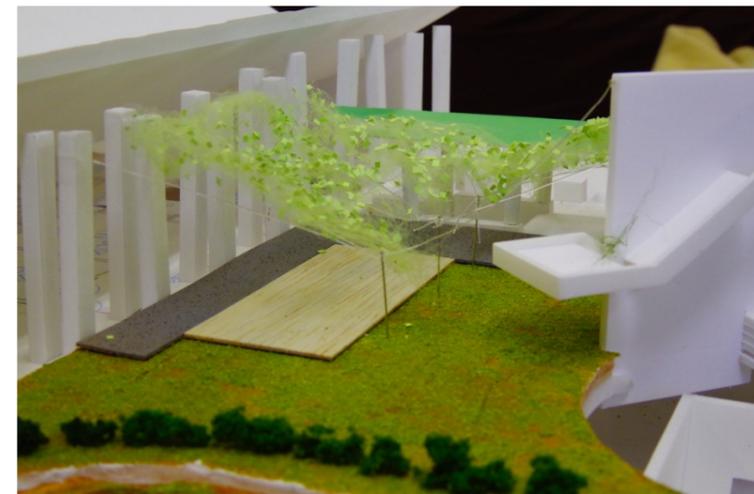
図 4-8. 敷地B 検討模型 2

敷地が講義棟と食堂の中間 2 階部分に存在し、1 階部分には大学売店がある。講義棟と食堂からの移動が円滑になるように留意する。樹木については、敷地 B の GL と 1 階売店天井面との差が約 1m で、樹木が成長したときに根を張る余裕がない事、敷地自体の空間的余裕も少ないことを考慮し新たな植樹は行わない。樹木に変わる日陰の提供方法として、周囲の頑丈な大学の躯体間にワイヤーを張りめぐらせ、そのワイヤーに這わせた葛植物を利用する案を検討した。

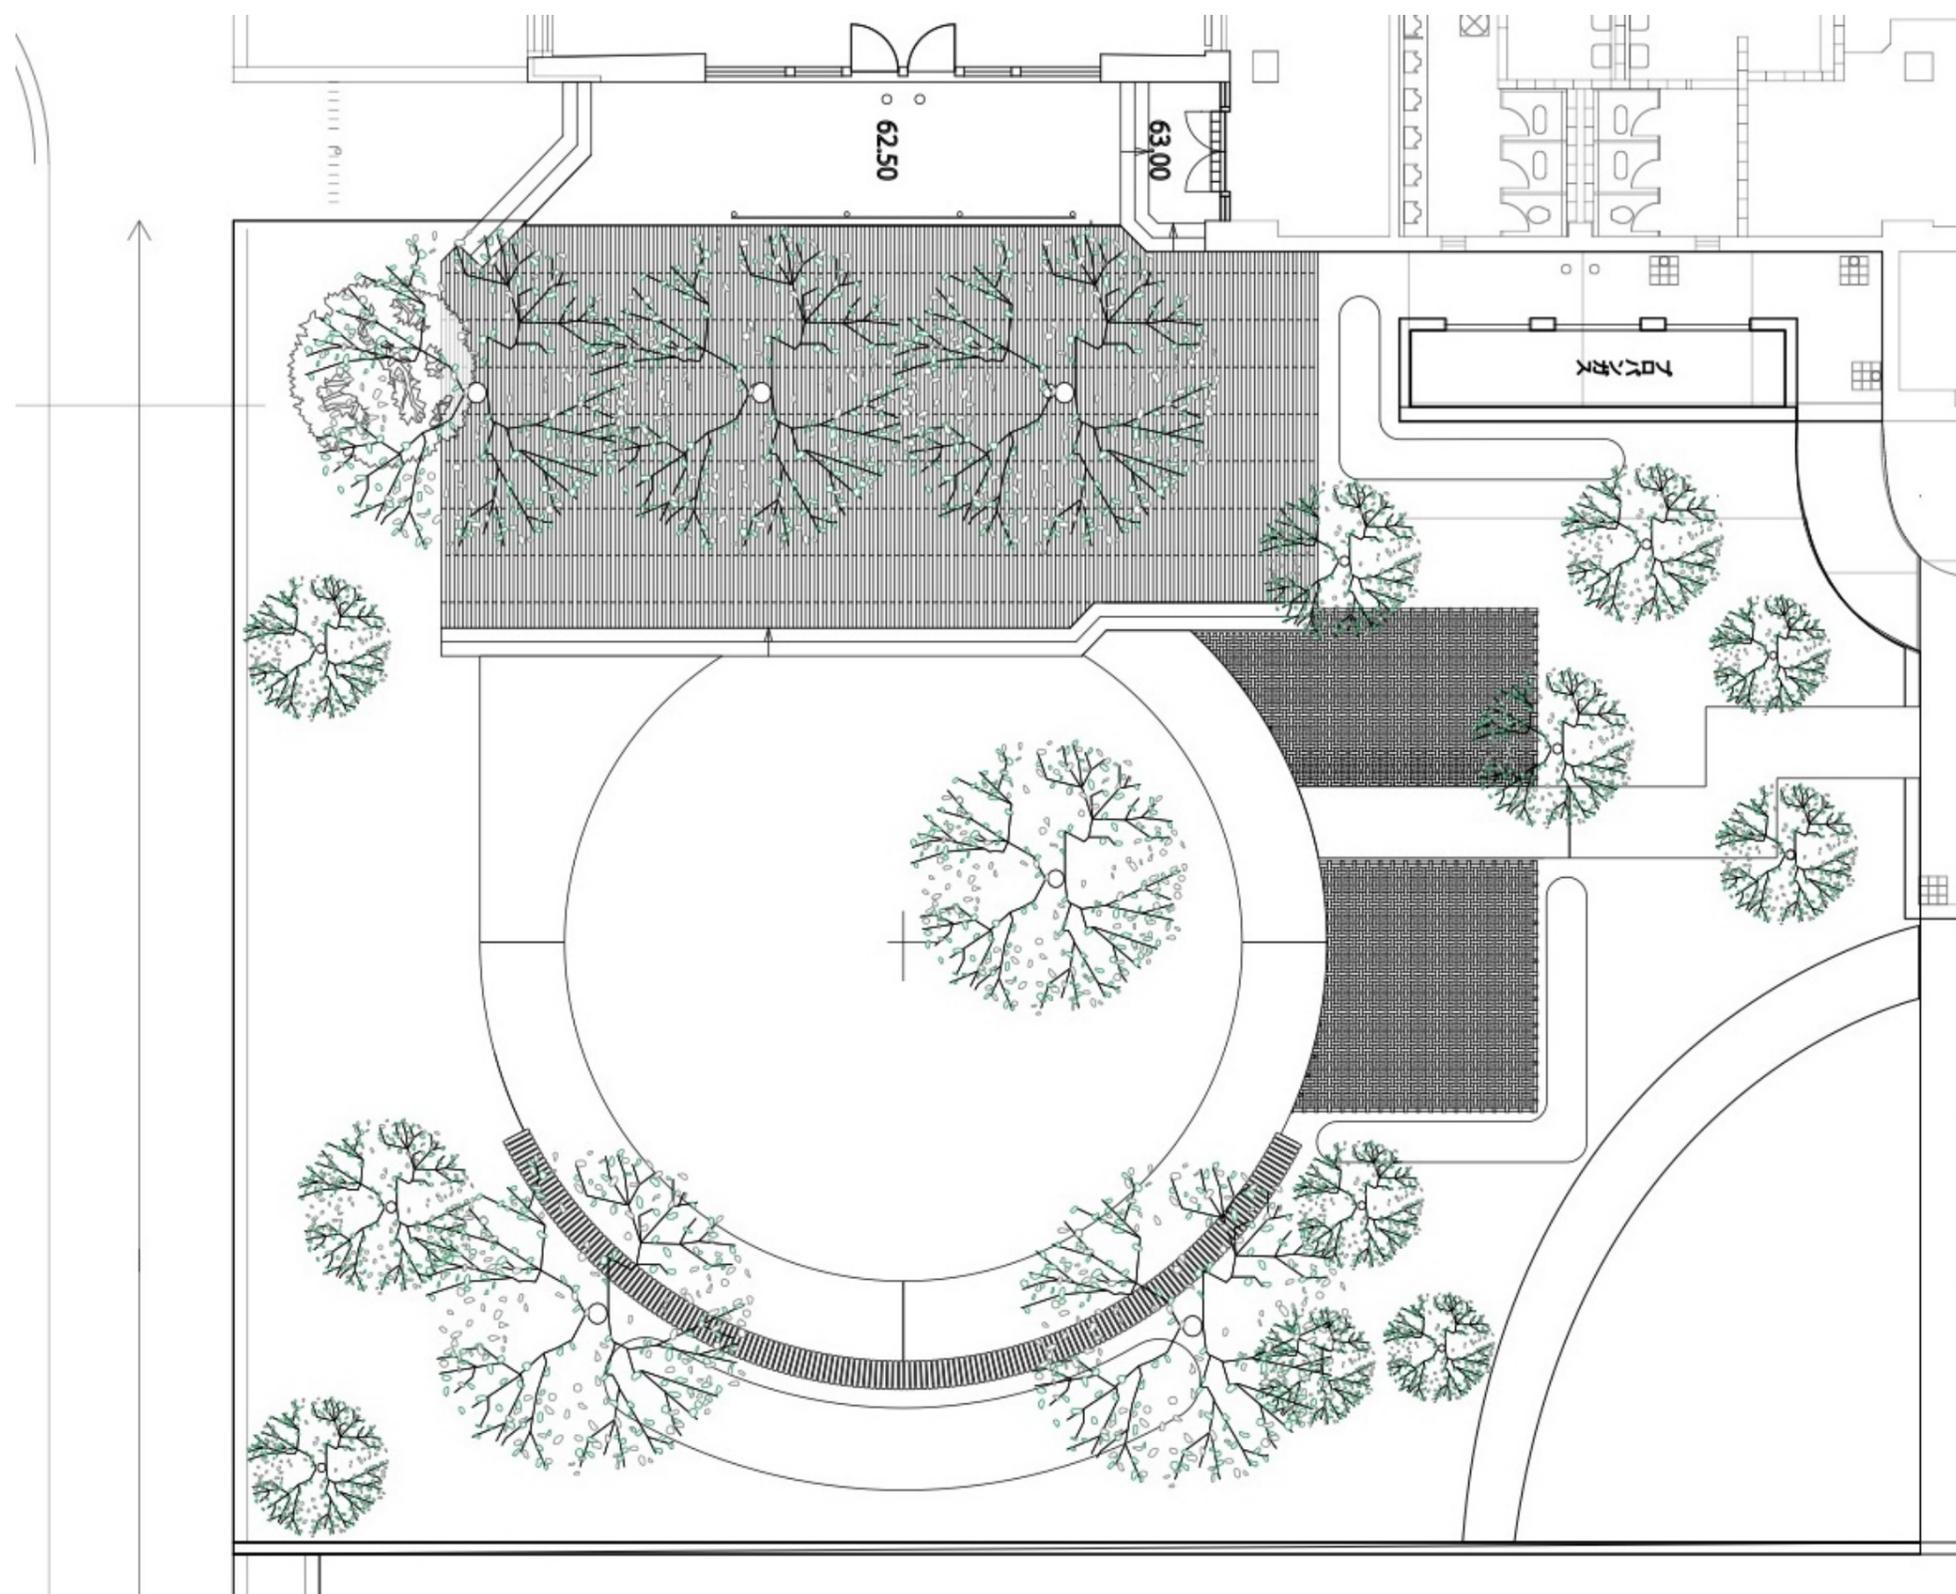
图 4-9. 基本設計 敷地 A 3 案平面图

- ・既存のはめ殺し窓を片開き扉にすることによって、食堂からのアクセスが容易になること。
- ・片開きの入り口付近に、十分な舗装面を確保できること。
- ・円形ベンチに沿った植栽配置により駐車場側への目隠しが可能となり、座席提供も出来ること。
