2017 年度 修士設計

開学 20 周年記念事業 食堂周辺屋外飲食スペースの設計  
Design of 20th anniversary garden at Kochi University of Technology

高知工科大学院  
工学研究科基盤工学専攻 社会システム工学コース  
景観デザイン研究室

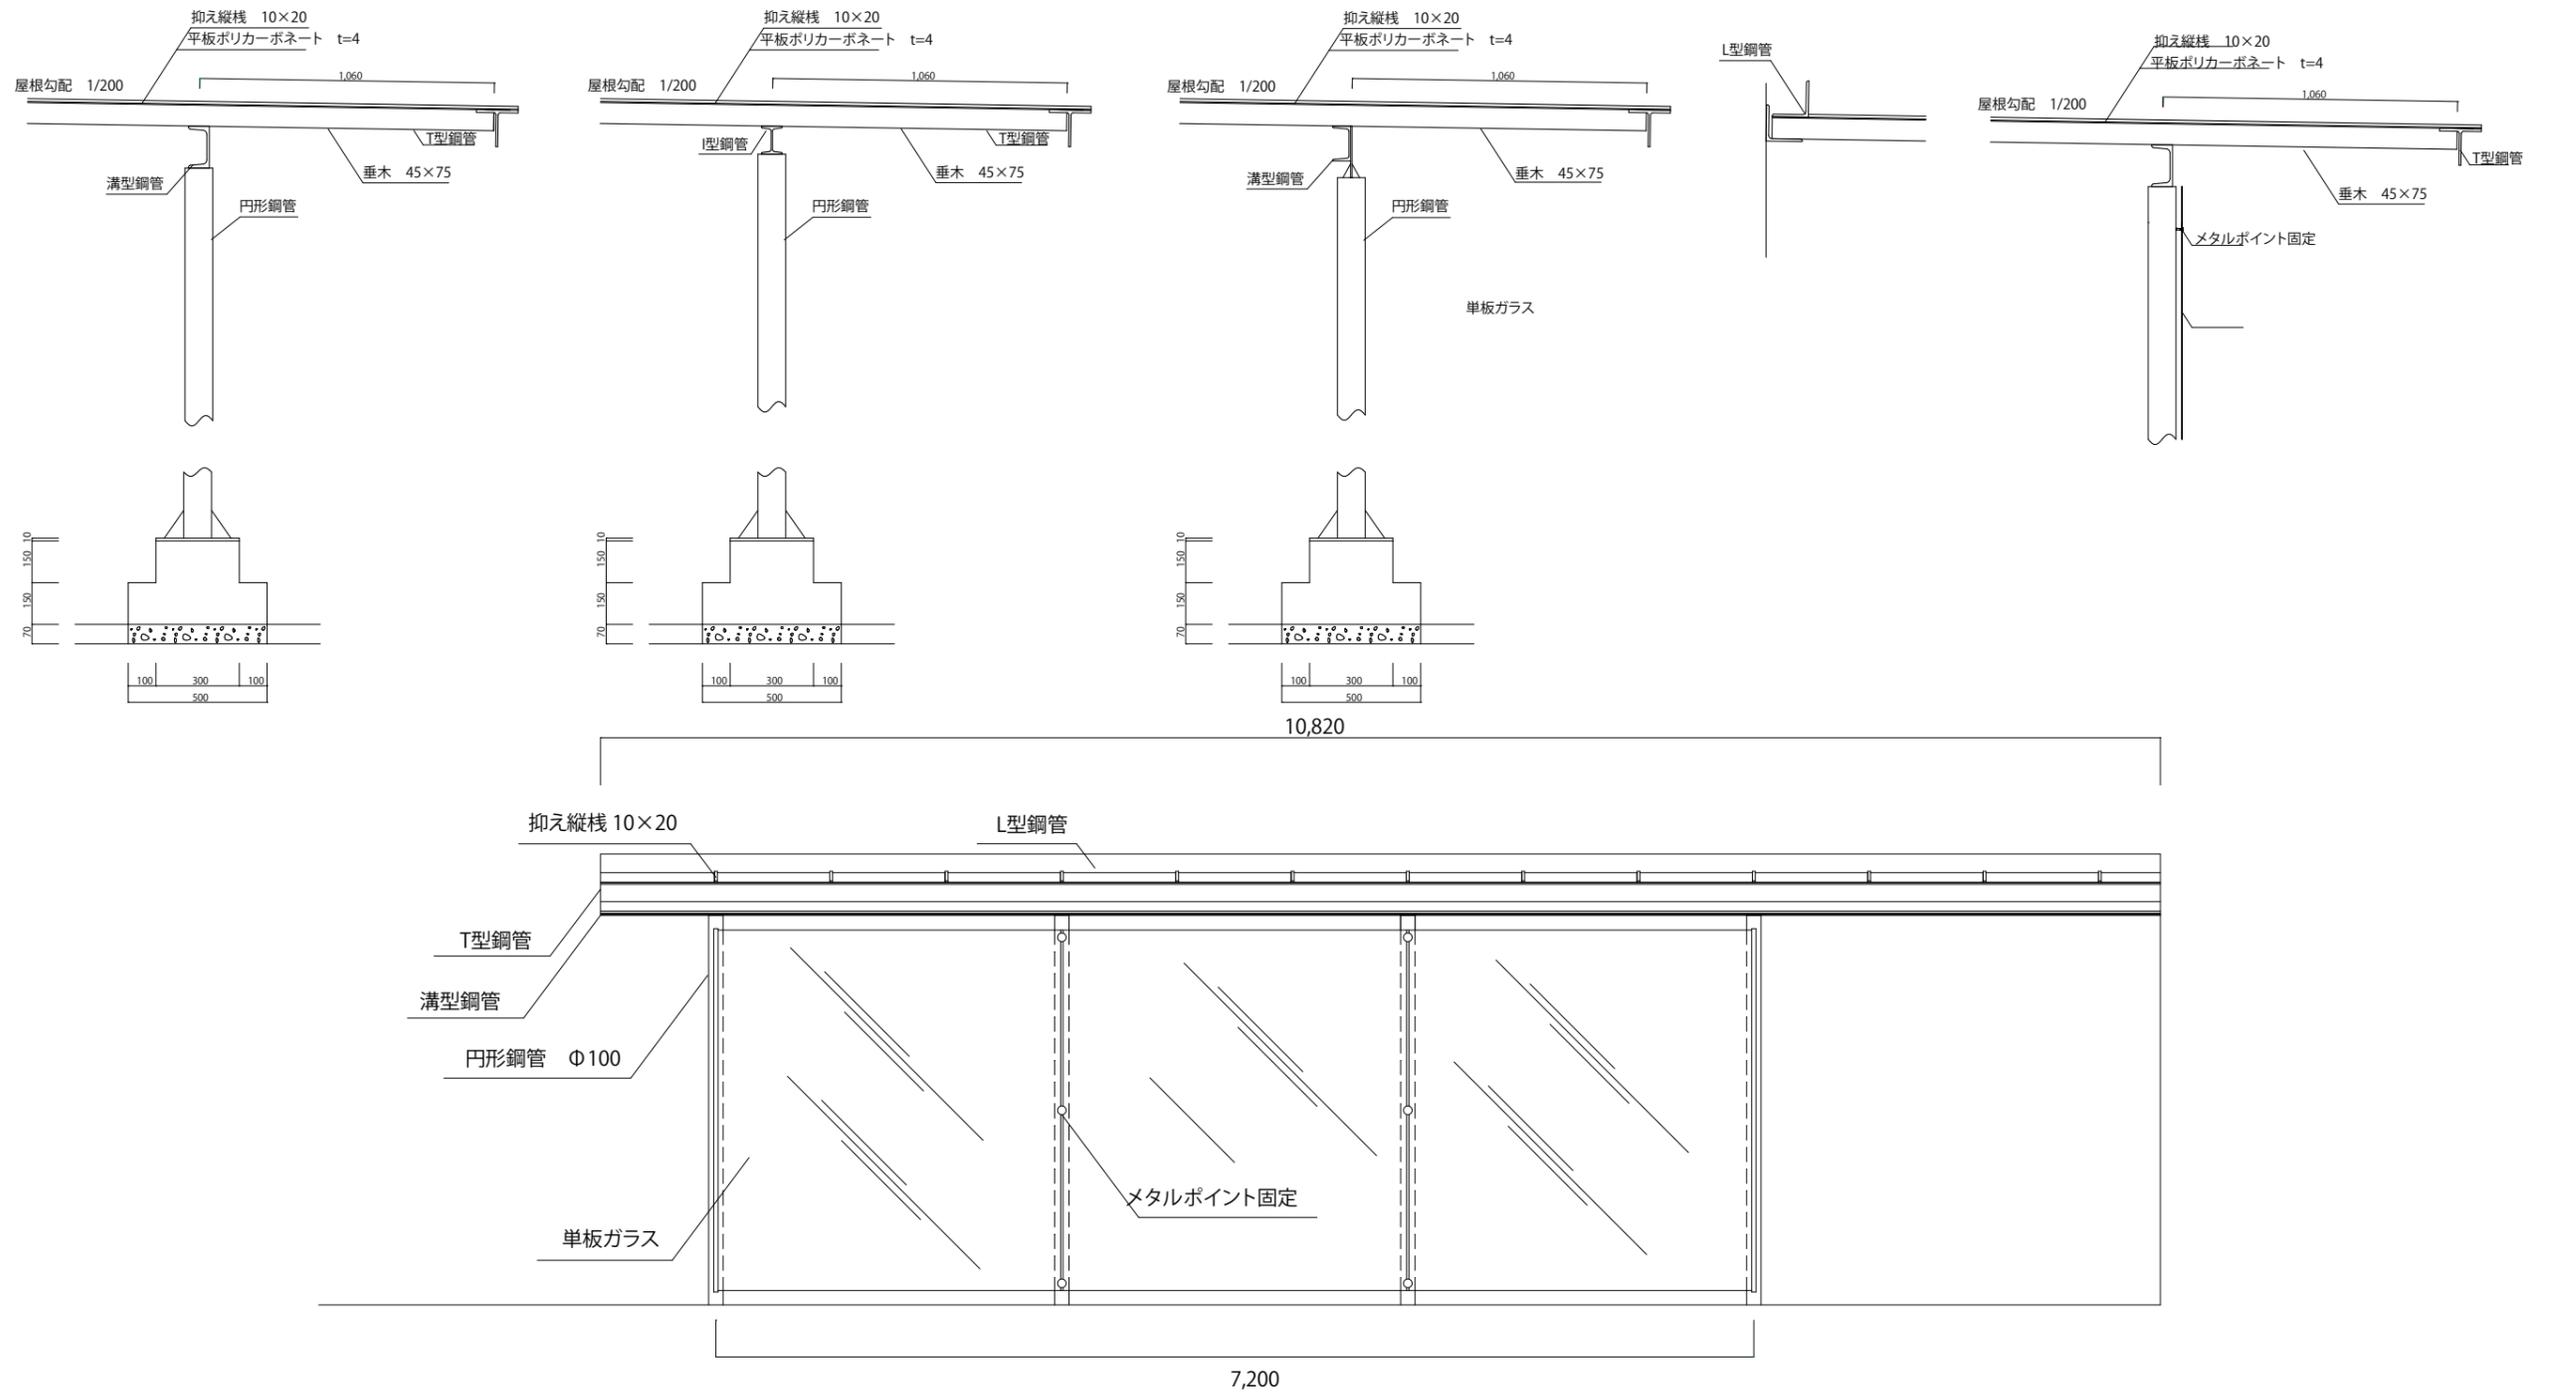
出入口を新設すると食堂に風が吹き込み、屋内の利用環境が悪化する可能性が考えられた。そこで、屋根を兼ねた風除室の設置を検討した。

図 4-10. 風除室 図面

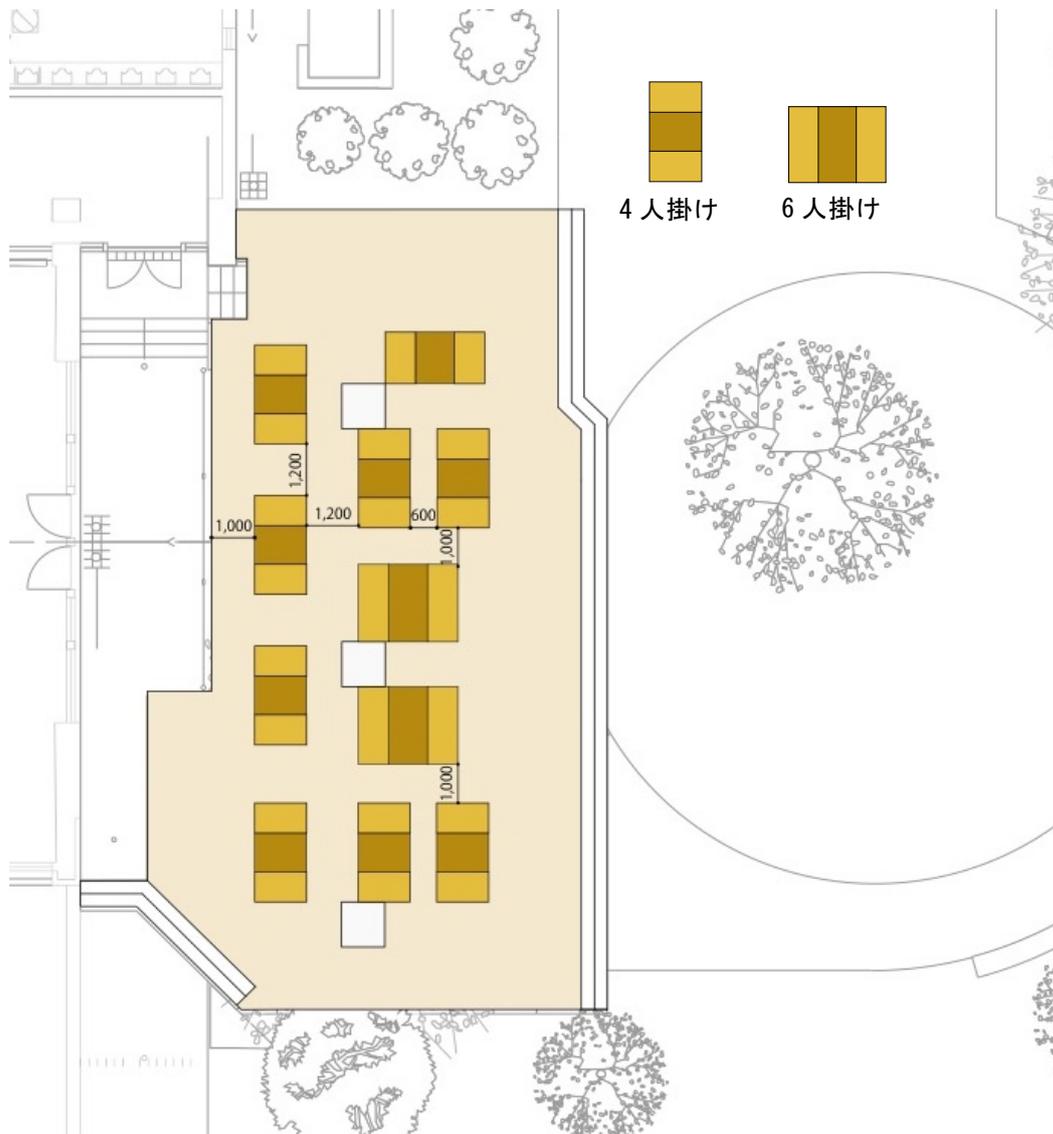
出入口付近への配置は避けつつ、4人掛け座席と6人掛け座席を舗装面の中心部分に配置した。

4人掛けを9組、6人掛けを2組配置し、合計で48席の席数が確保できる。また、座席を2人掛けに変更することで、より自由な組み合わせの配置が期待出来る。

図 4-11. 配置席数検討図

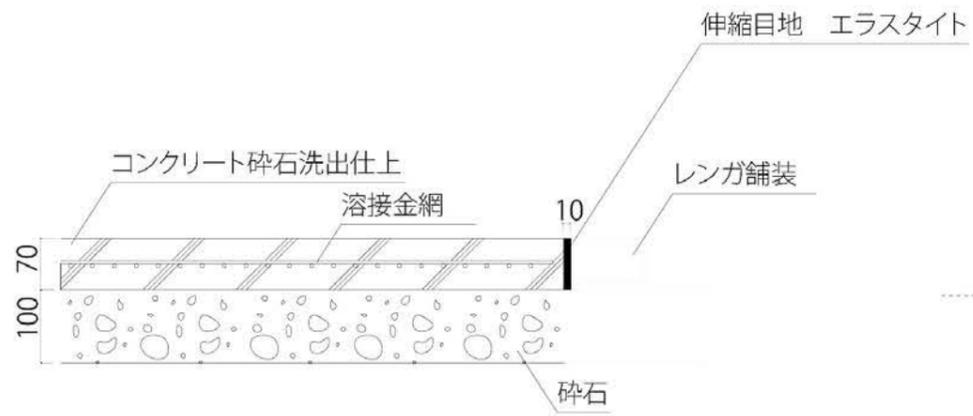
### 砕石洗出舗装 1

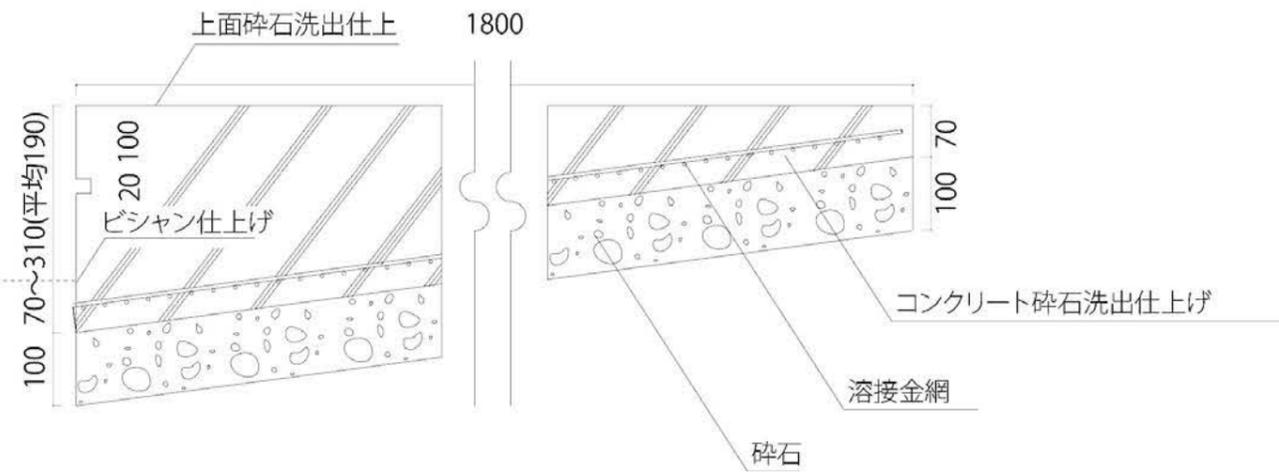
### 砕石洗出スロープ

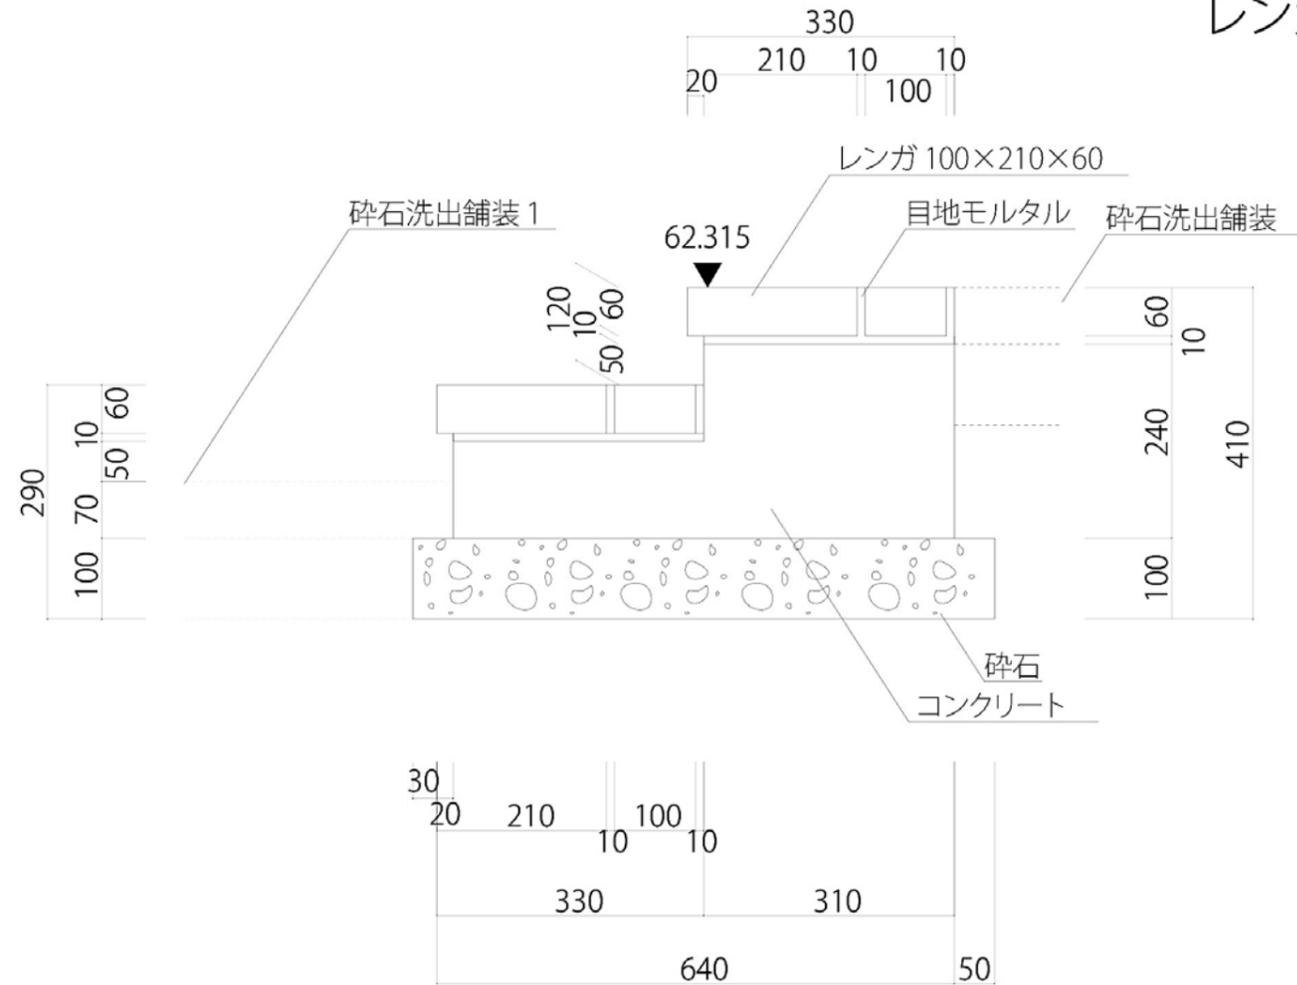
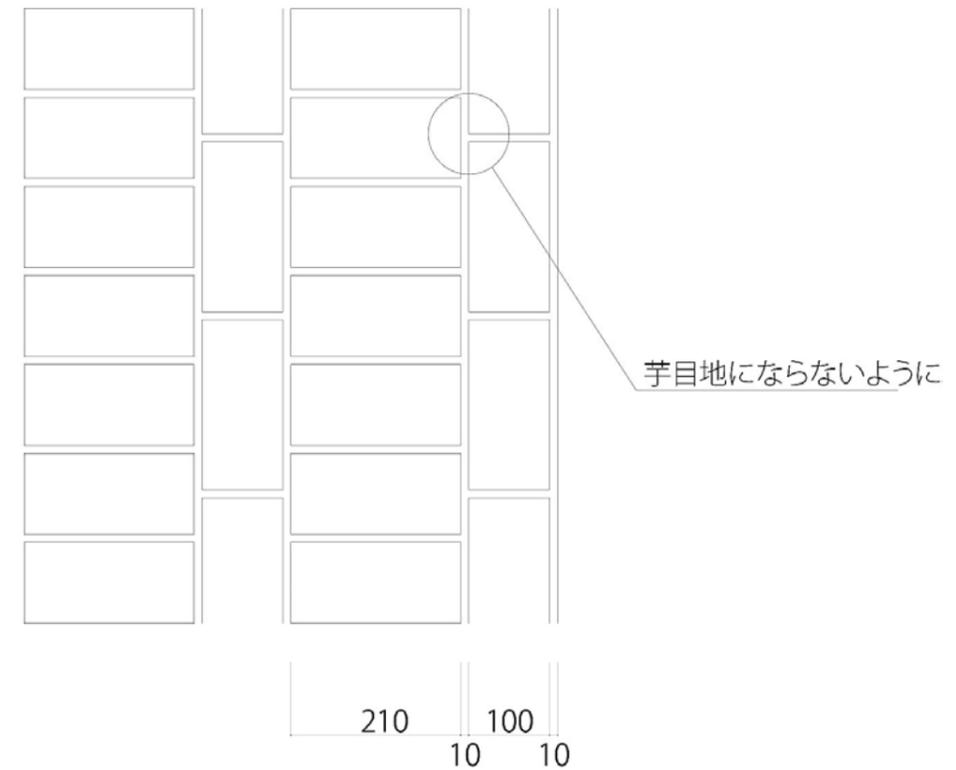
図 4-13. 構造図の一例

### レンガ階段

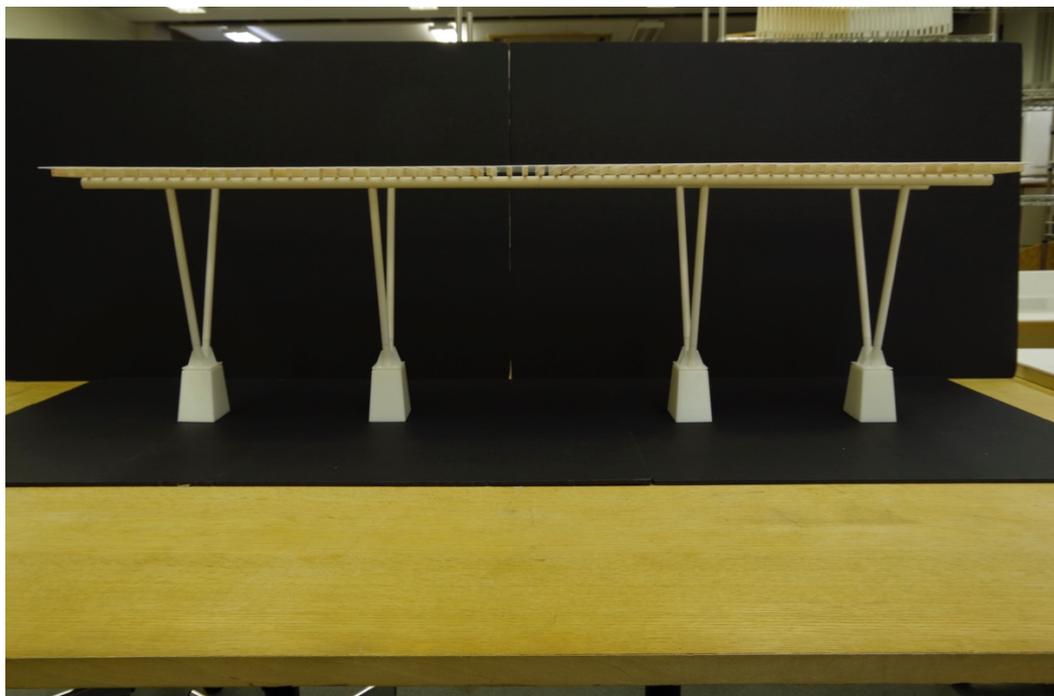
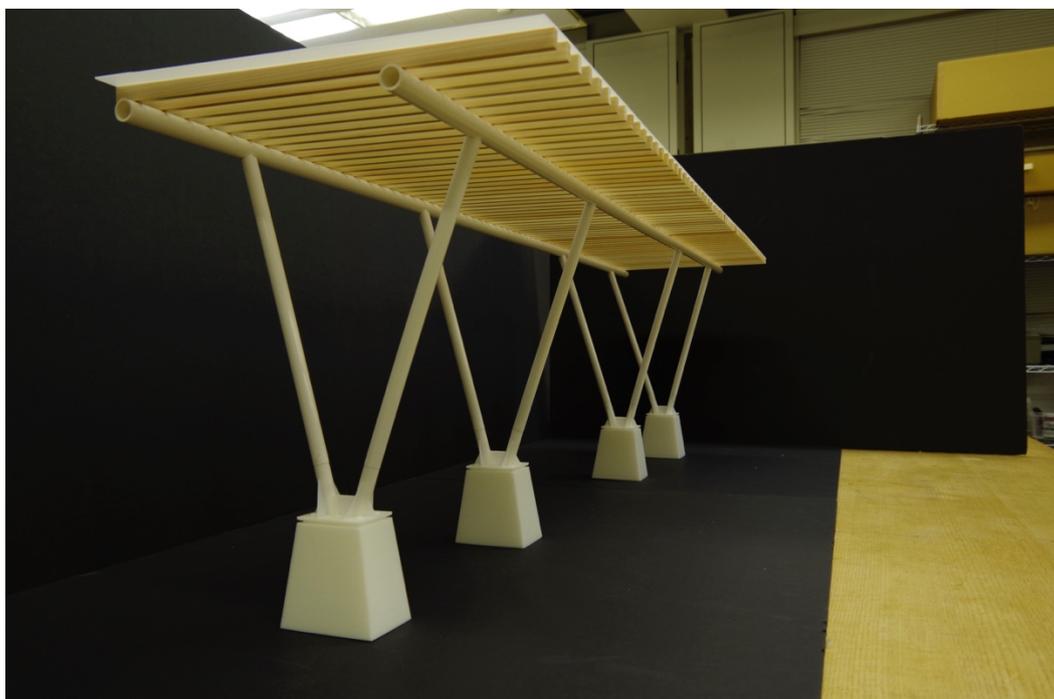
図 4-14. シェルター模型

屋外スペースを新設するにあたり、敷地に隣接する食堂はめ殺し窓を片開き扉へ変更する(10. 図面・参考資料 参照)。その際、屋内への雨水侵入を防ぐとともに、半屋外空間を提供するため、シェルターを新設する。このシェルターについて検討を行った。

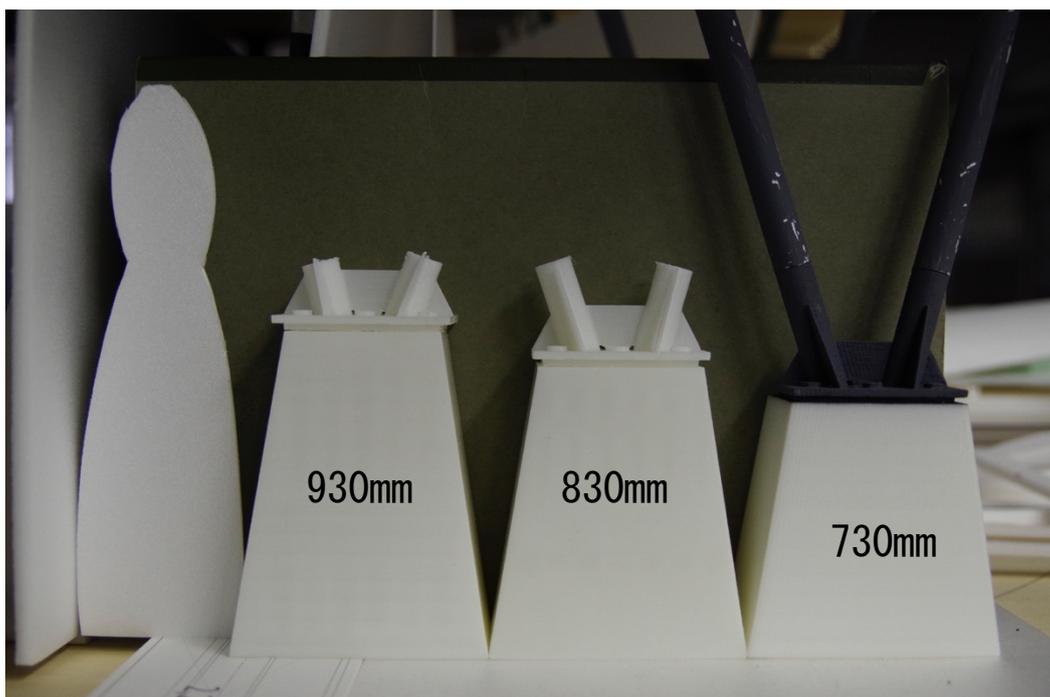
図 4-15. 高さの違いによる基礎構造の印象

新設シェルターは大学食堂壁面とは独立した基礎構造を持っている(10. 図面・参考資料 参照)。この基礎構造の高さが変化すると、飲食空間がどのように変化するか、基礎部分の模型を用いて検討した。

基礎部分の高さ(上部ベースプレート、V字柱を除く)は右から 730mm、830mm、930mm、人型模型(左端)の身長は 1700mm である。基礎が高くなると、上部のベースプレートが基礎天面からはみ出し、V字柱が短くなる。基礎高さが高くなり人型模型の身長に近づくと圧迫感が生まれる。また、着席時の目の高さにも近くなるため、利用者が違和感を感じる可能性がある。

今回は、基礎高さ 730mm を基準としその他の検討を進めた。

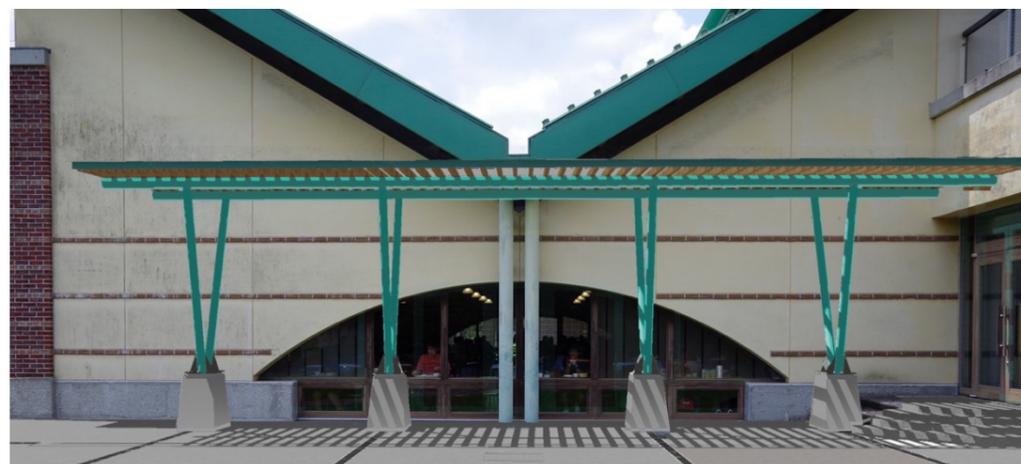
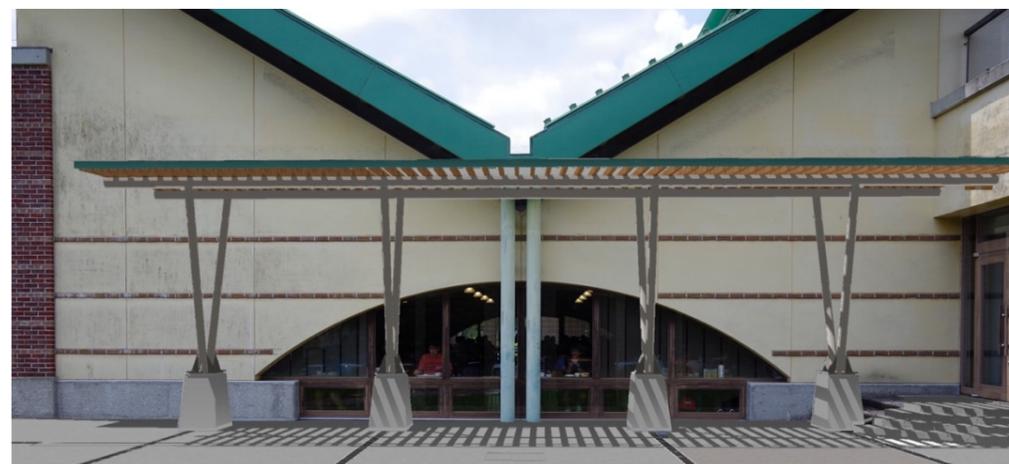
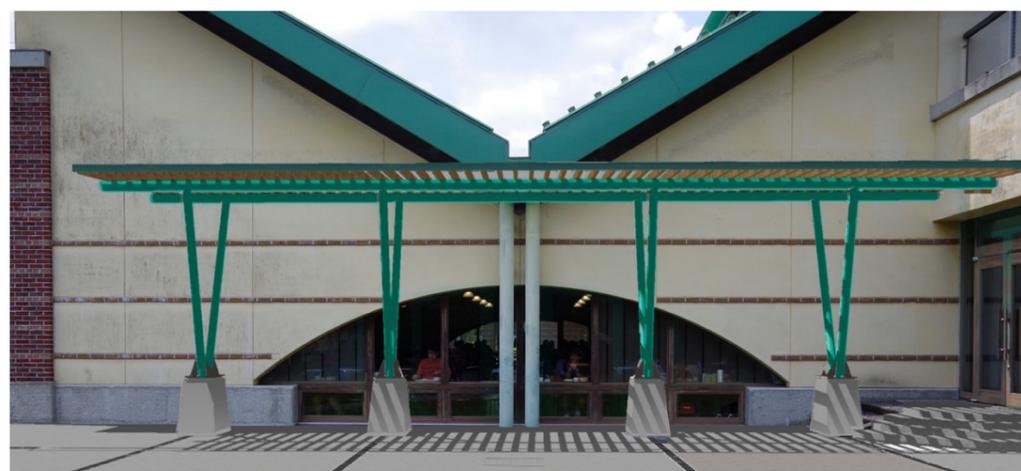
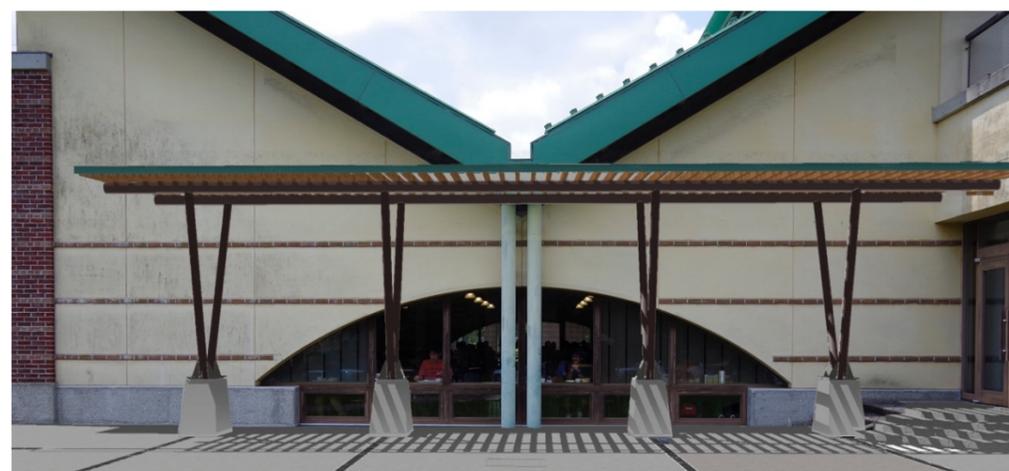
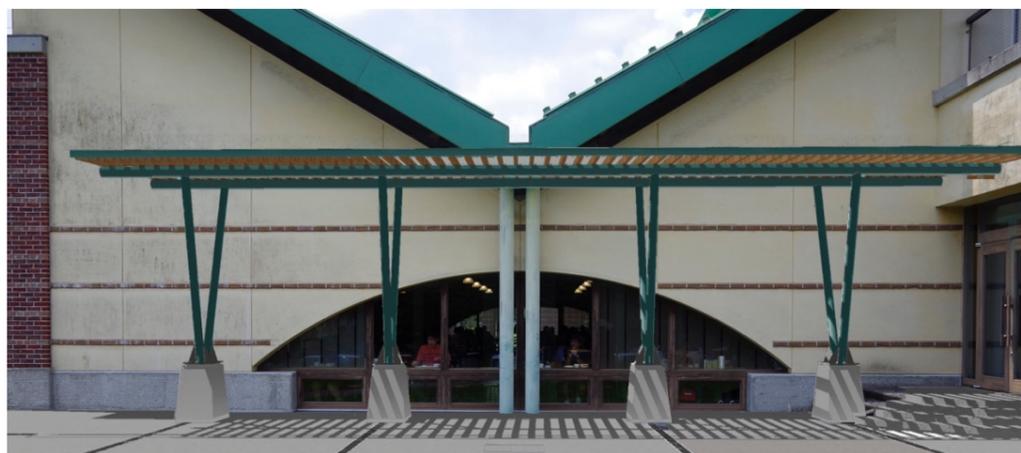
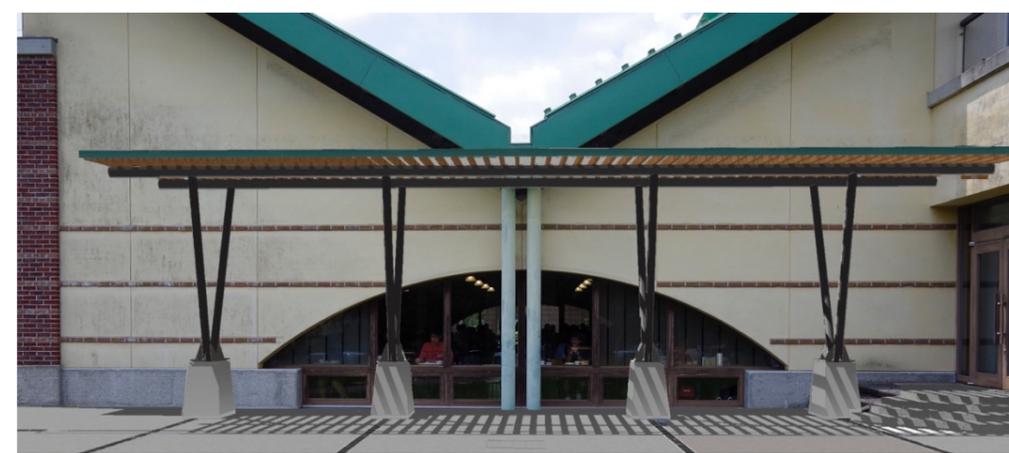
基礎から伸びる V 字の柱は、上部の母屋と垂木を支えている(10. 図面 参考資料参照)。柱には円形鋼管を使用するため、色を検討する必要がある。

高知工科大学の特徴的な V 字屋根の緑色、燻し煉瓦の色、大学の堅樋に用いられている緑、大学食堂の壁面の黄色などを参考とした。

今回の屋外飲食スペースに用いられる材料(燻し煉瓦など)は全体的に明度・彩度が抑えられている。大学食堂も落ち着いた色が多く見られるため、柱の色は燻し煉瓦の色、濃い V 字屋根の緑色を最終的な候補色と決定した(次頁参照)。

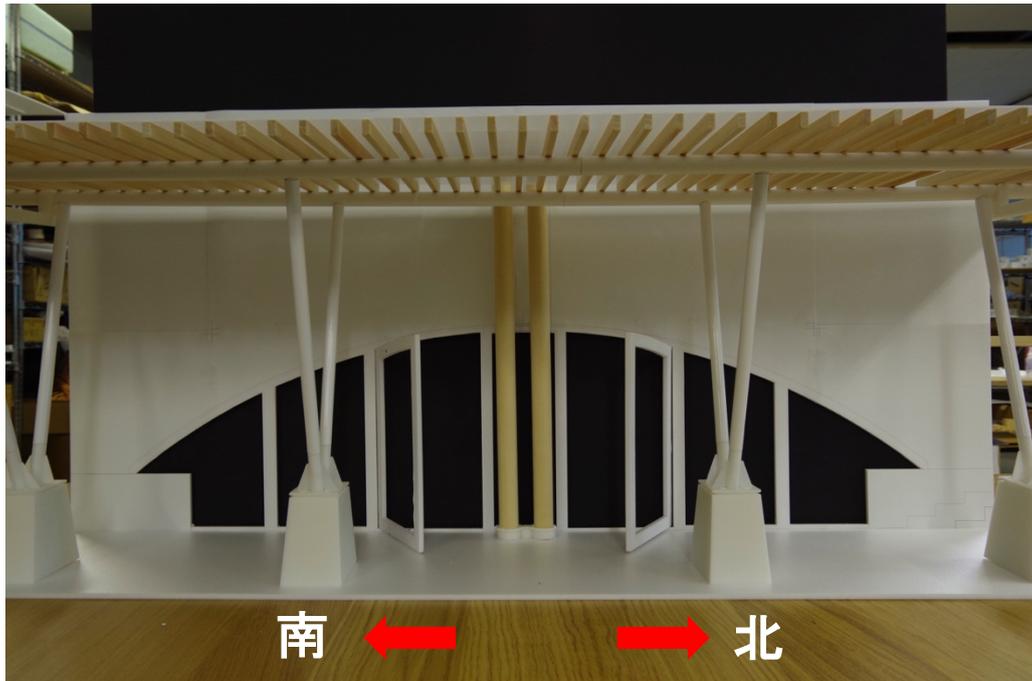
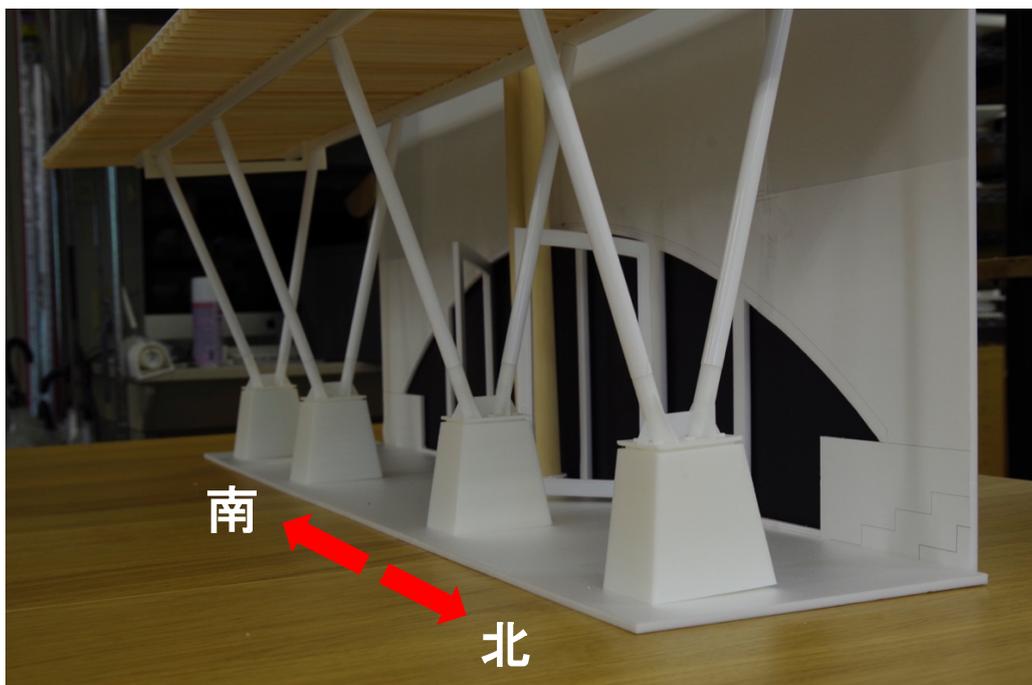
図 4-22. 縦樋反対方向への開閉

既存のはめ殺し窓を片開き扉へ変更する。この扉の開閉方向の検討を行った。縦樋と反対方向に開く際、南北方向から食堂に入る利用者の邪魔になるか、また縦樋方向に開く際、扉正面に座席を配置できる余裕の有無について、模型を用いて検討した。

今回は一般的な開閉方向である、豎樋反対方向への開閉とする。

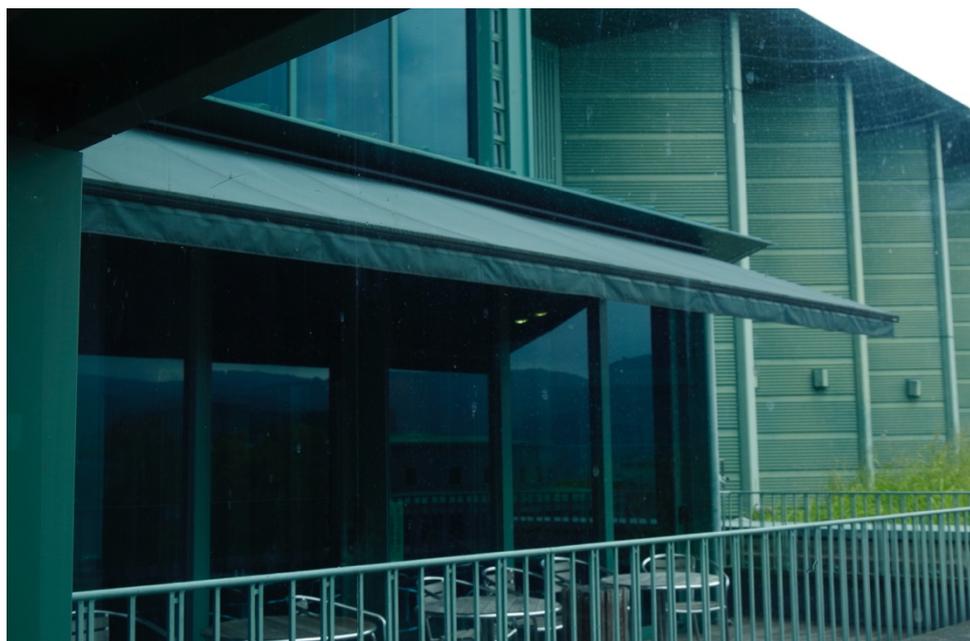
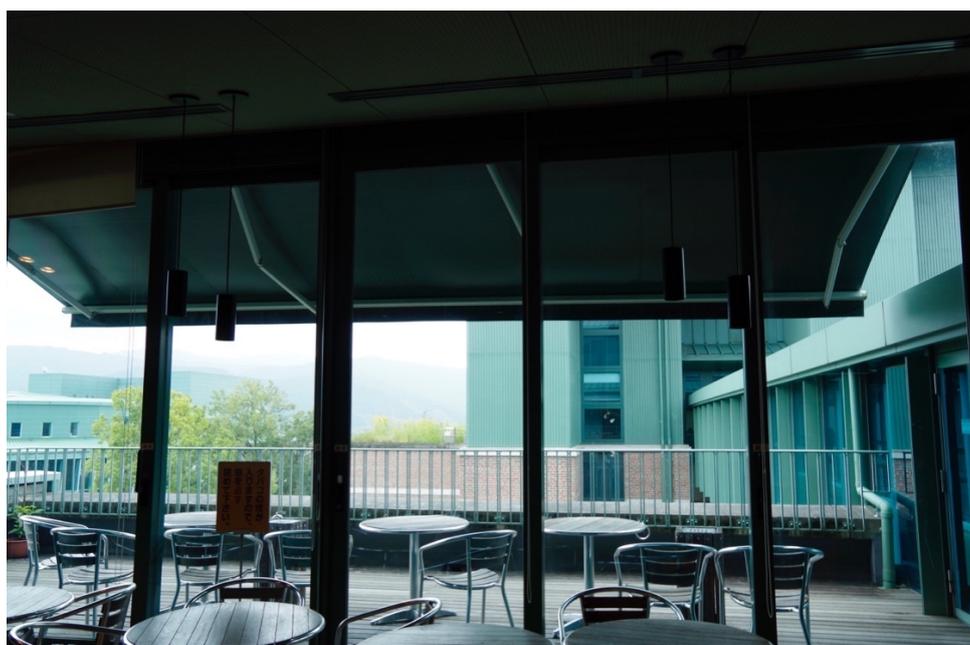
図 4-24. 例：高知工科大学 C棟 4階のオーニング

4.2.1～4.2.2で新設シェルターに関する検討を行ったが、予算の都合(「5. 外部委託業者との比較」参照)によりオーニングへの変更を検討した。シェルターの総額 300 万円以上に対し、オーニングは一基約 50 万円(変動あり)からのため、大幅な減額が期待できる。検討に際し LIXIL の「彩風」シリーズ、YKK AP の「サンブレロ」シリーズを参考とした。

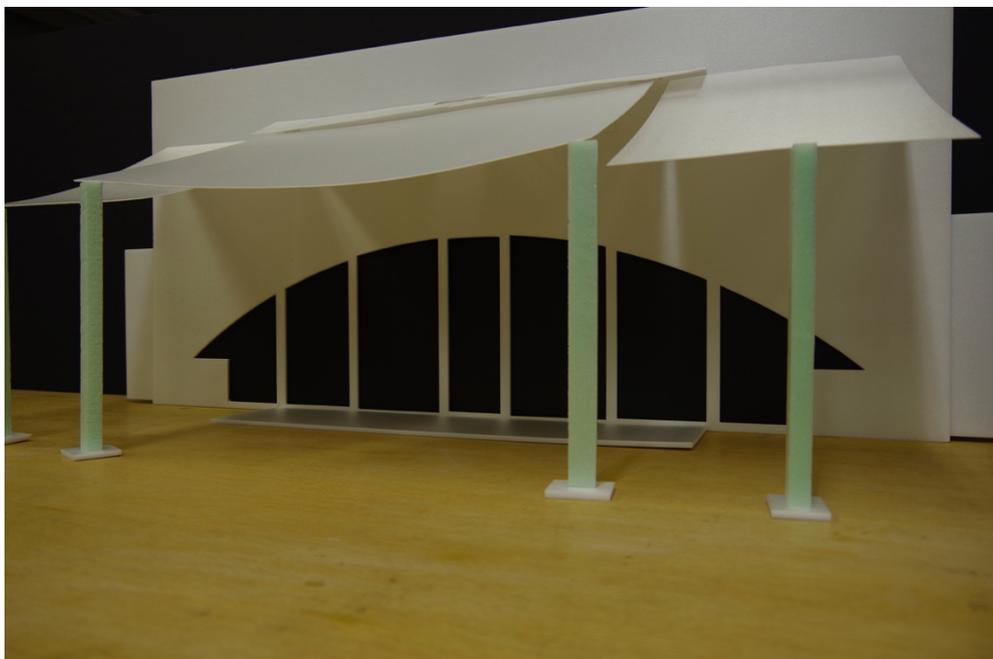
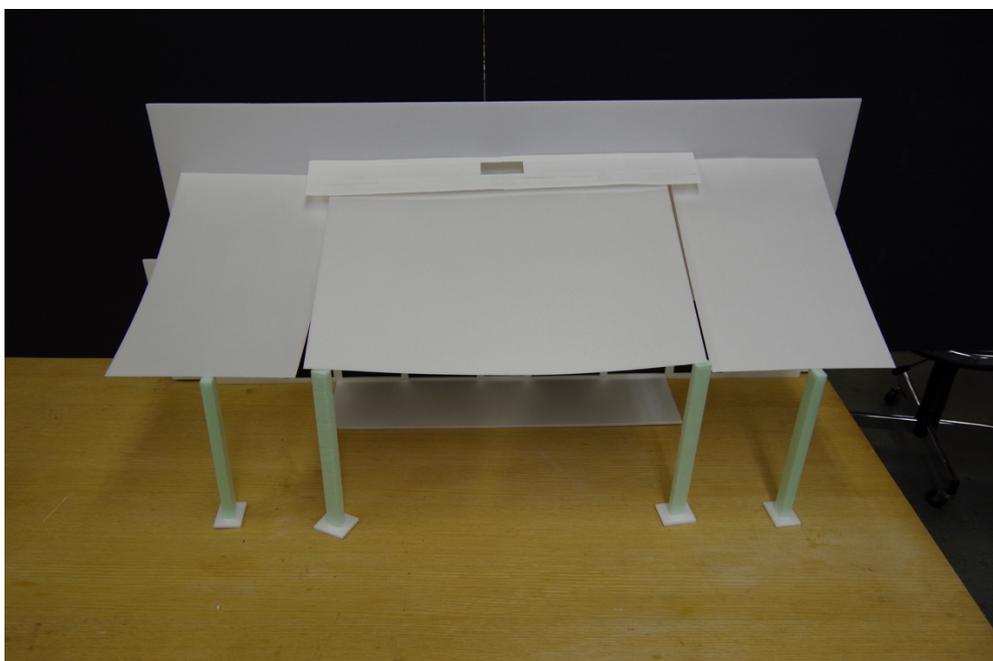
図 4-25. オーニング模型

まず簡易模型を作成し、どのような印象を与えるか検証した。作成した模型は食堂壁からの出幅 3000mm、 $20^\circ$  の傾きを持つオーニングである。緑の柱は模型の自立を補助するものである。

この場合空間全体に圧迫感を感じる。そこで出幅等を調整し圧迫感の軽減を図る必要がある。また布の面積が広いため、オーニングの色が与えるイメージについても検討する必要がある。

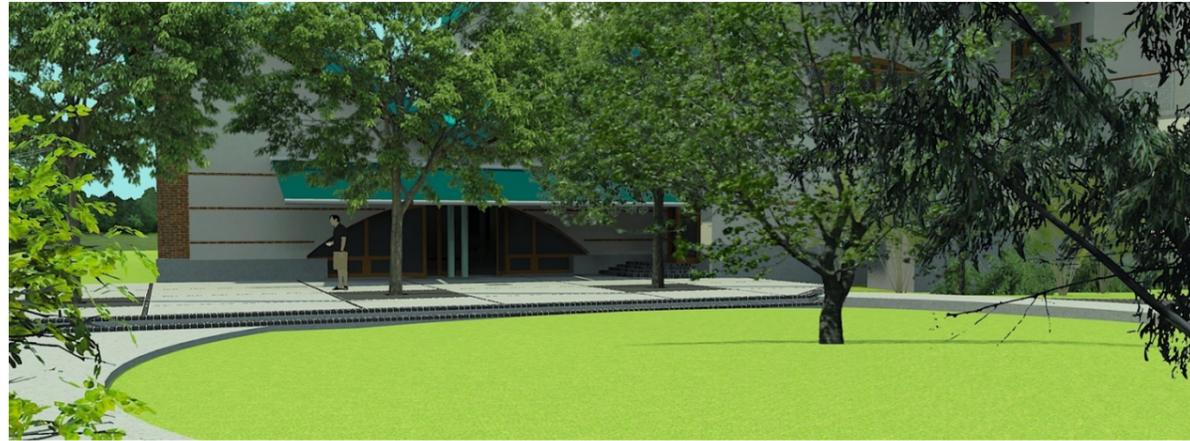
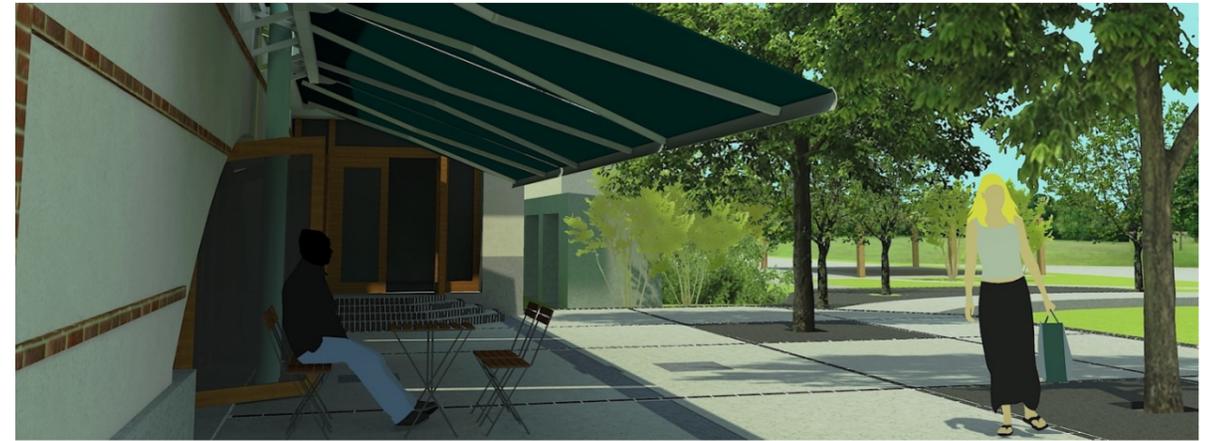
深緑色は、大学 C 棟にあるオーニングに近い色を採用した。その他にベージュ、緑色を作成した。各色に共通して、日光に当たると実際より明るい色に見えることに注意が必要である。色については、オーニングを提供するメーカーと協議する必要があるが、検討した色の中では深緑色が明るさを抑えられ、かつ大学屋根の色に近く馴染みやすい。今回は深緑色を採用する(次頁参照)。

図 4-26. オーニング深緑色 外観

図 4-29. オーニング深緑色 下からの様子

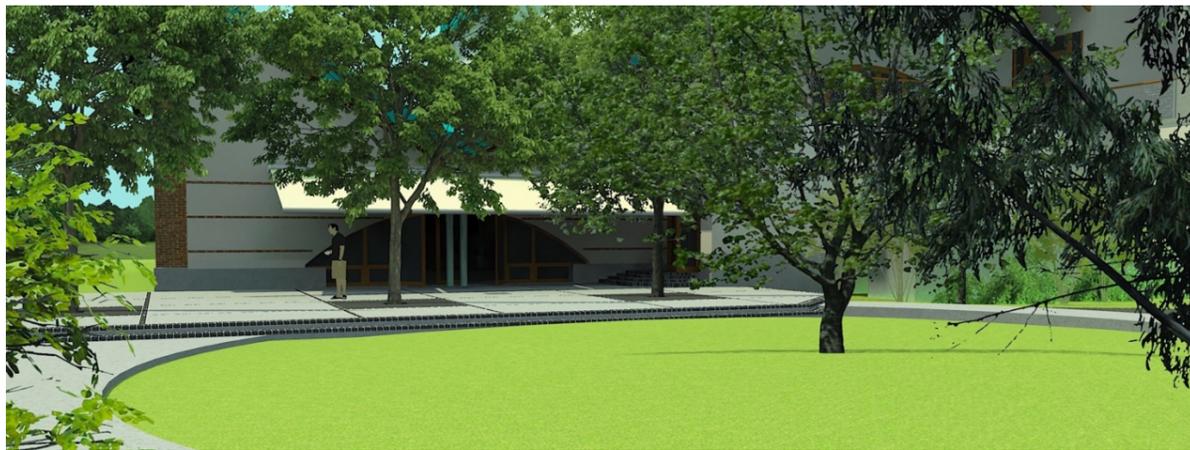
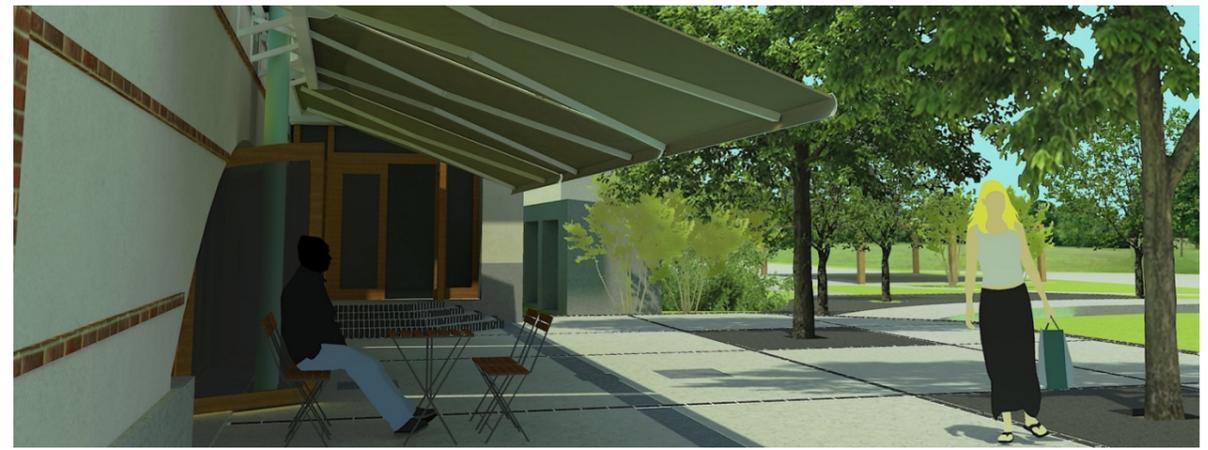
図 4-27. オーニングベージュ色 外観

図 4-30. オーニングベージュ色 下からの様子

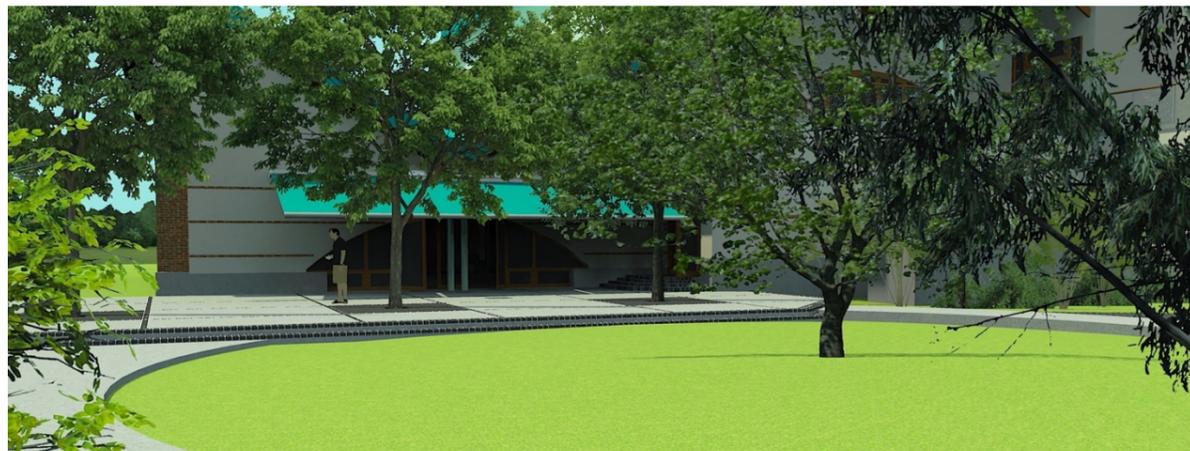
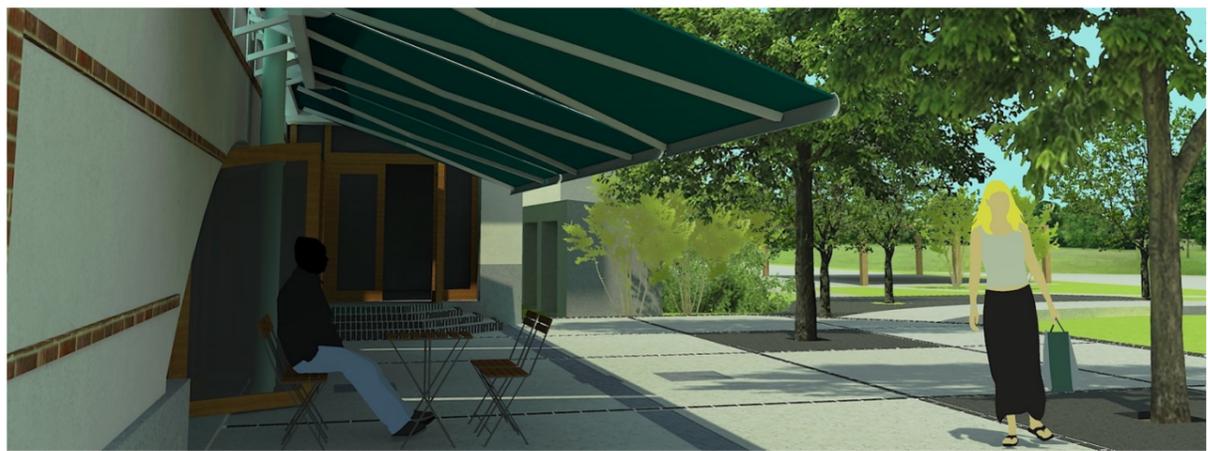
図 4-28. オーニング緑色 外観

図 4-31. オーニング緑色 下からの様子

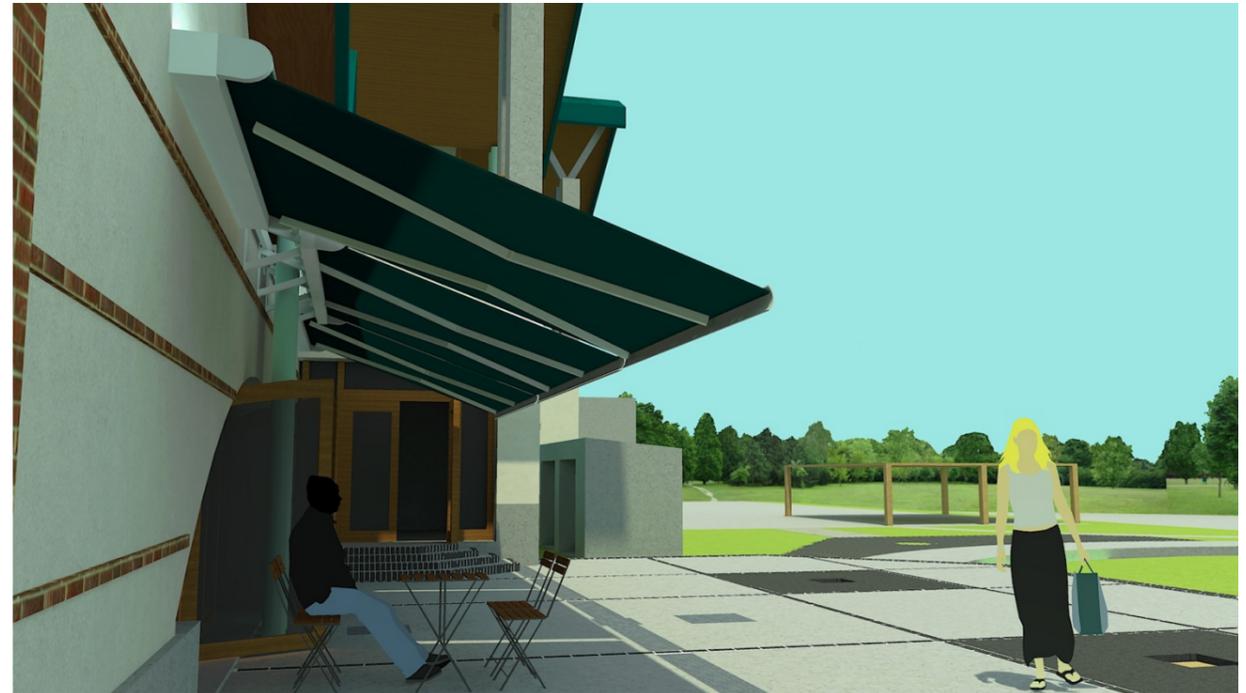
図 4-33. オーニング出幅 2500mm

2500mm の場合オーニング下の、日陰が提供される面積が若干小さくなるが、オーニング先端と舗装面との距離が開くため、圧迫感は多少抑えられる。

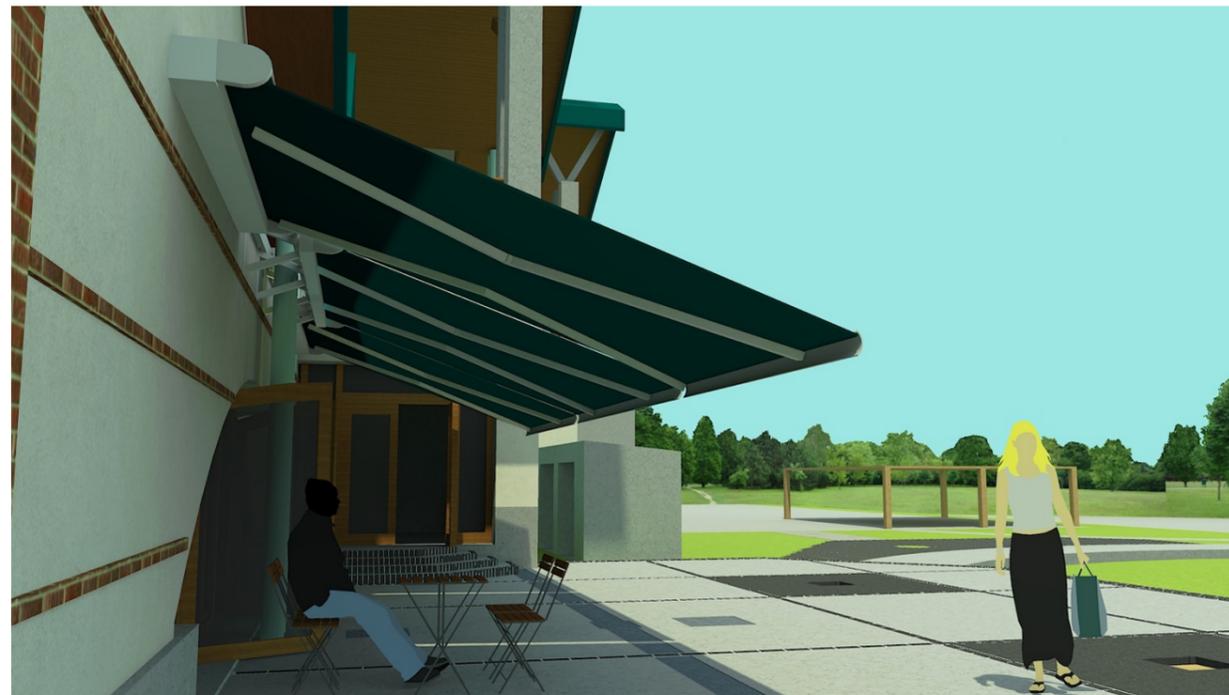
図 4-32. オーニング出幅 3000mm

オーニング出幅が 3000mm の場合、オーニング先端がかなり下がり、圧迫感を感じる可能性がある。

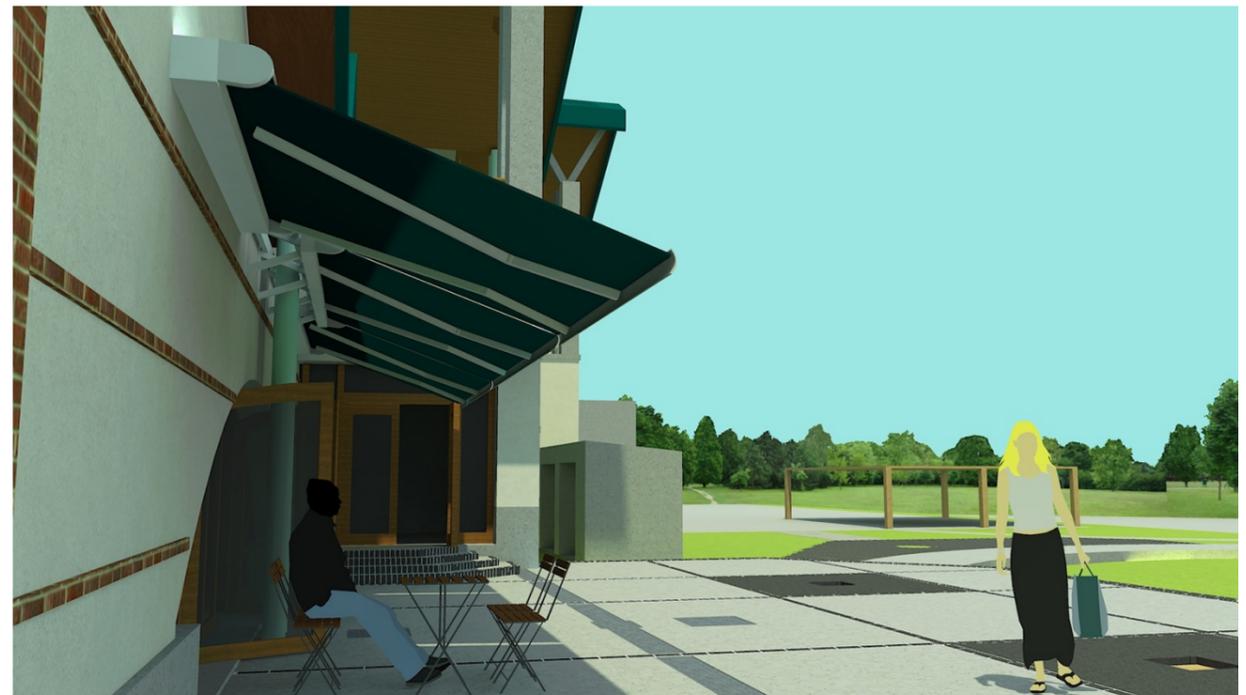
図 4-34. オーニング出幅 2000mm

出幅を 2000mm へ変更するとさらに圧迫感がなくなるが、オーニング下の日陰がかなり小さくなった。
