2017 年度 修士設計

開学 20 周年記念事業 食堂周辺屋外飲食スペースの設計  
Design of 20th anniversary garden at Kochi University of Technology

高知工科大学院  
工学研究科基盤工学専攻 社会システム工学コース  
景観デザイン研究室

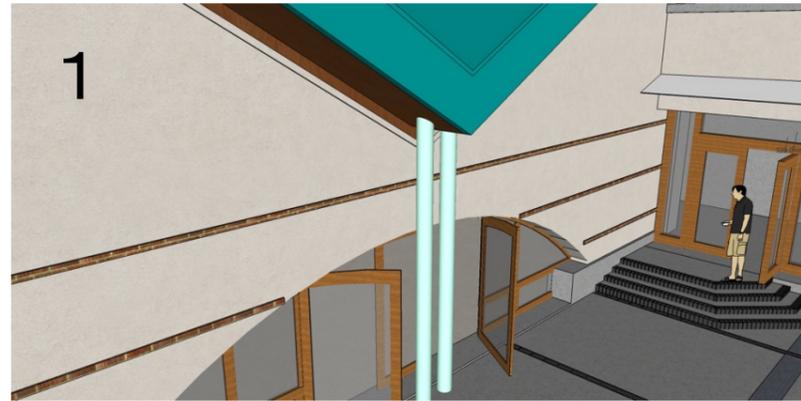
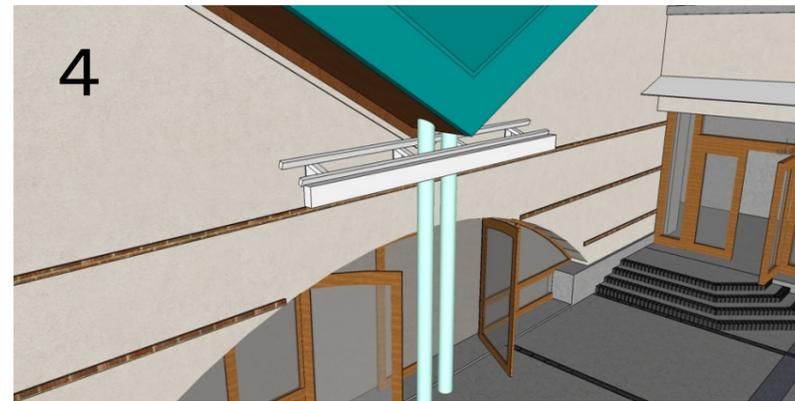
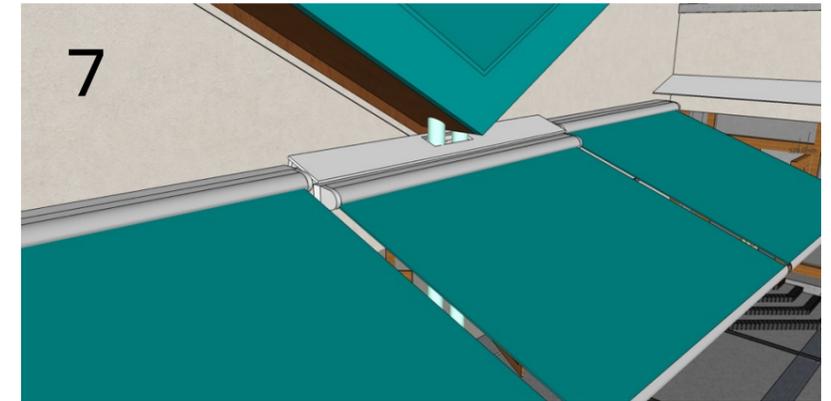
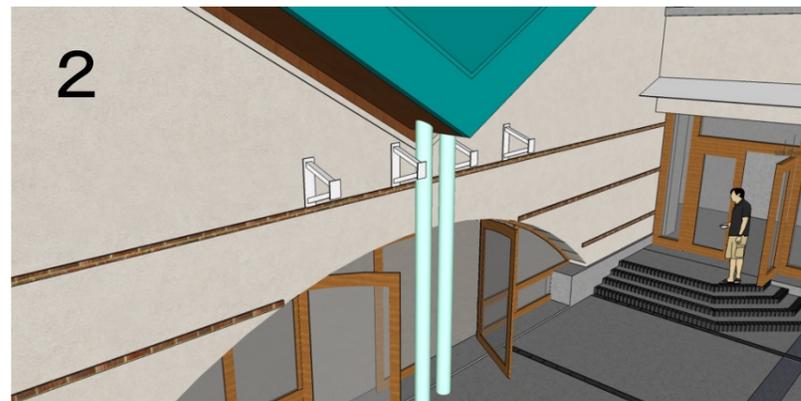
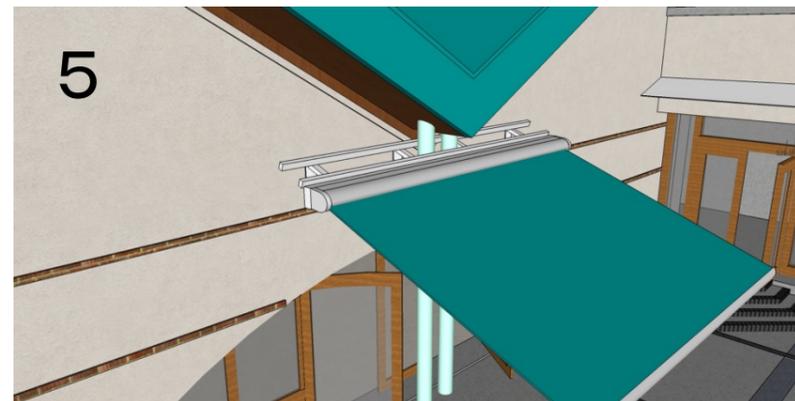
現地には堅樋が存在するため、この堅樋を避けながらオーニングを設置する必要がある(10. 図面、参考資料 参照)。3D モデル上で設置の順序を想定した。

両端をフラットバーで固定した V 字型鋼管を、堅樋を避けて 4 組設置する。

先端のフラットバーにオーニング本体を取り付ける

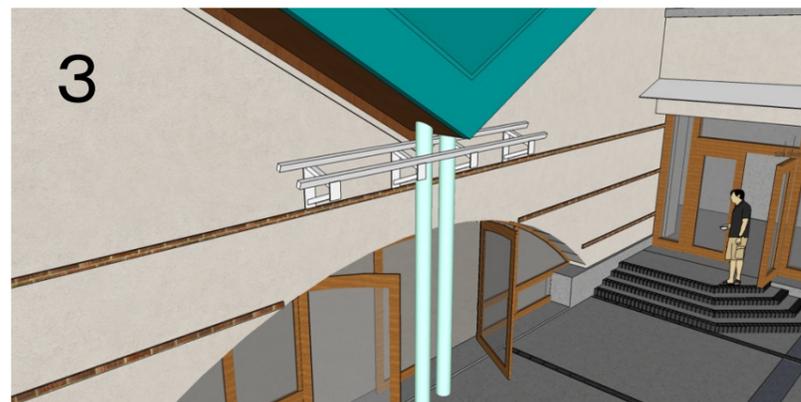
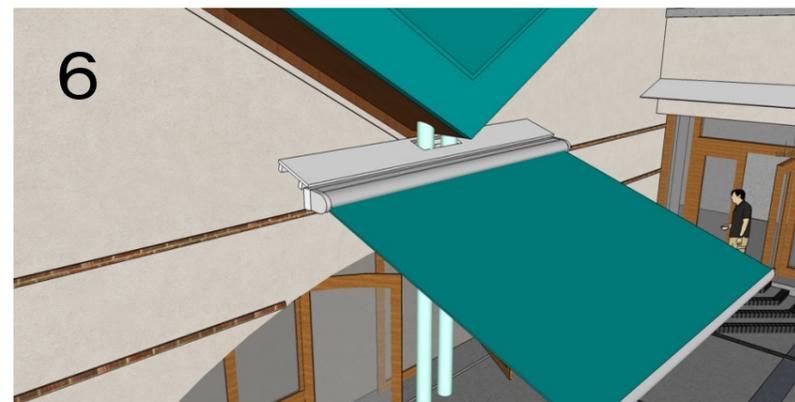
鋼管の上に庇を取り付けるための横梁を 2 本通す

雨水侵入を防ぐための庇を横梁に設置する。

左右のオーニングは堅樋からの距離を取る必要はないので、食堂壁面に直接取り付ける。各オーニングの高さは揃える。

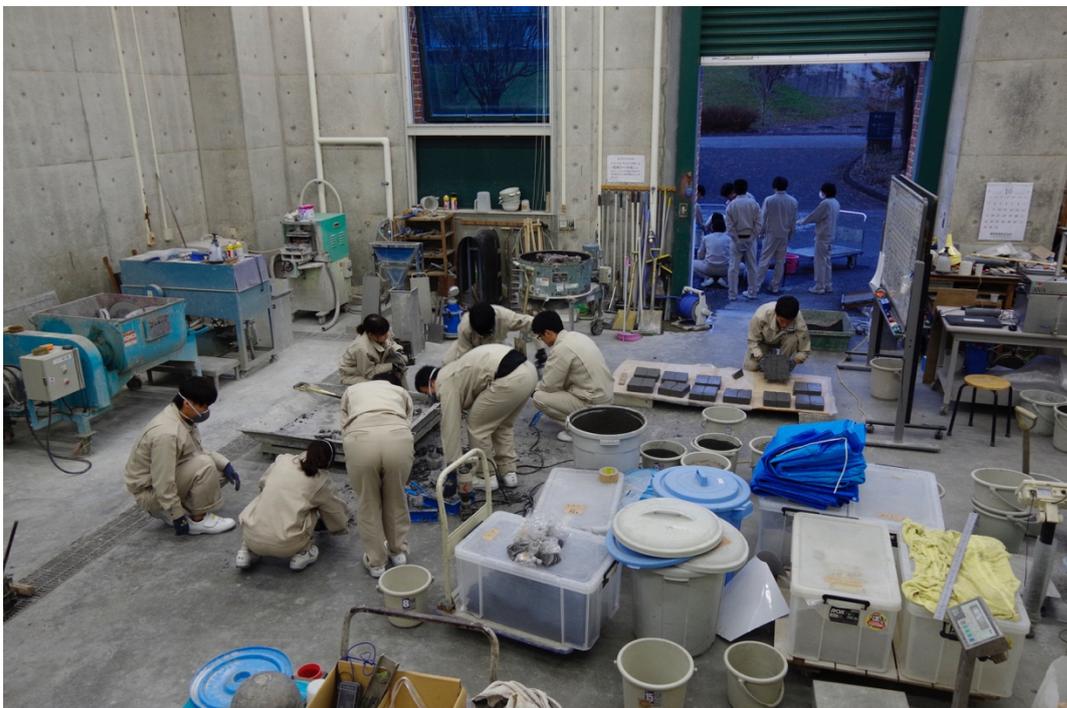
図 4-38. 木灰コンクリートブロック作成の様子

コンクリート研究室と共同で、芝目地舗装部分に使用するコンクリートブロックの作成を進めてきた。

作成時間は約6時間/日、作成数は約60個/日とした。最終目標数は600個とし、2018年3月時点で600個すべての作製が完了している。

ブロックの作成には金属製の型枠を使用し、短時間での量産が可能な即時脱形による作成を基本とする。

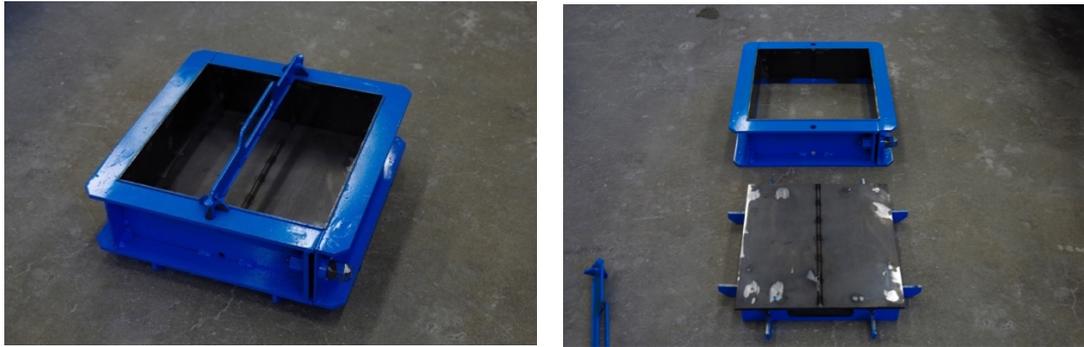
図 4-41. 作成に用いた型枠

ブロック2つを1セットとし、中心に溝を作り成形する金属製型枠を用いて作成する。1週間以上養生した十分に硬い1セットを溝に合わせて割ることにより、2個のブロックが完成する。この型枠を利用することでブロック作成の効率化を図りつつ、平坦な割り面を確保できる

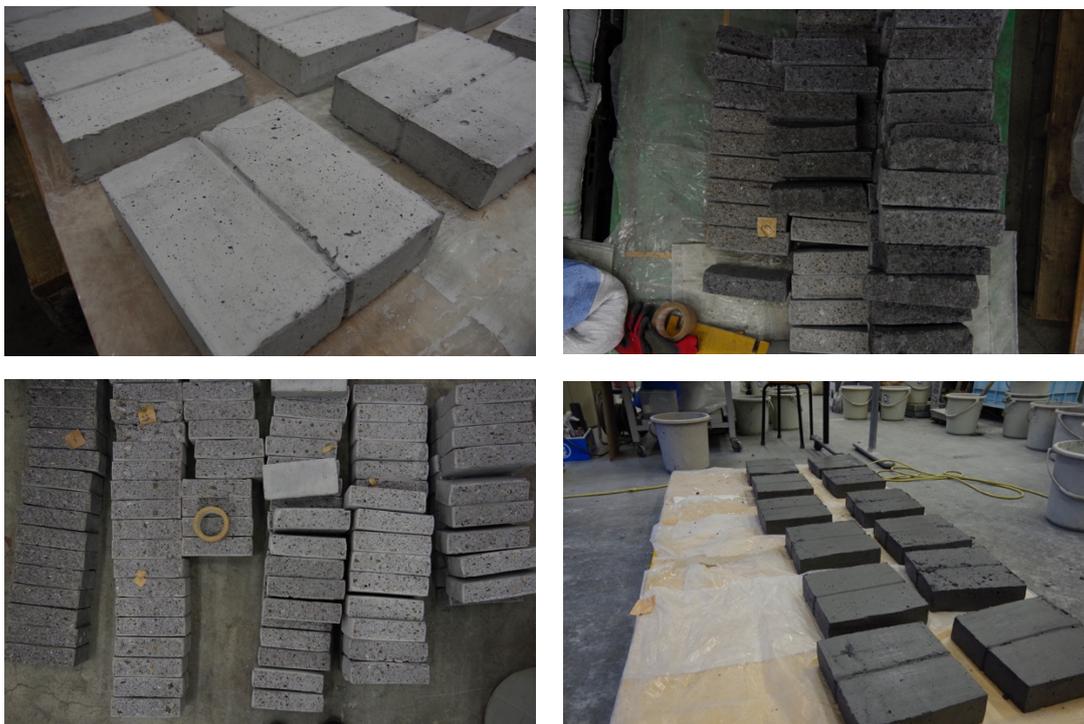
図 4-42. 作成した木灰コンクリート

木灰コンクリートは高炉スラグ微粉末、消石灰、飛灰などで構成されており、飛灰が相対的に増加するとブロックが黒くなり強度が低下する。高炉スラグなどが増加するとブロックが白くなり、強度が増加する。

割り面を舗装面とすることで、配合の調整による色の変化や割り面に見える骨材のランダム性、強度の違いなどをより表現した舗装面を提供できる。

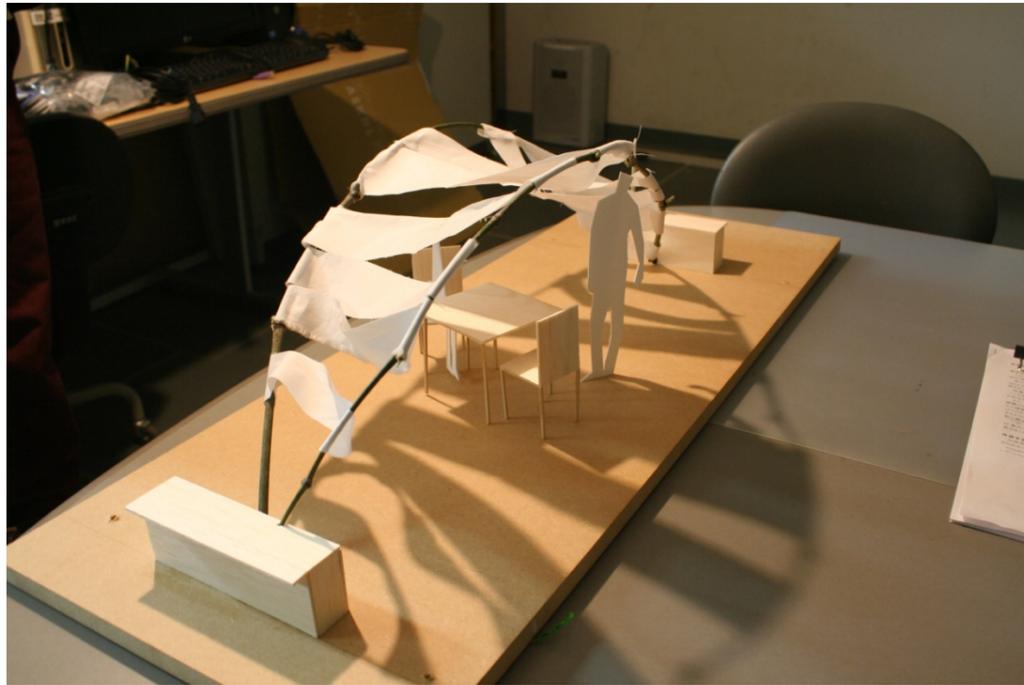
図 4-43. 完成予想模型

土台部分はベンチとして機能する。ベンチ下にまんじゅう状のコンクリートの土台を格納しており、コンクリートの土台に竹を固定しアーチ状にかけた。竹に布等を垂らし日陰をつくる。

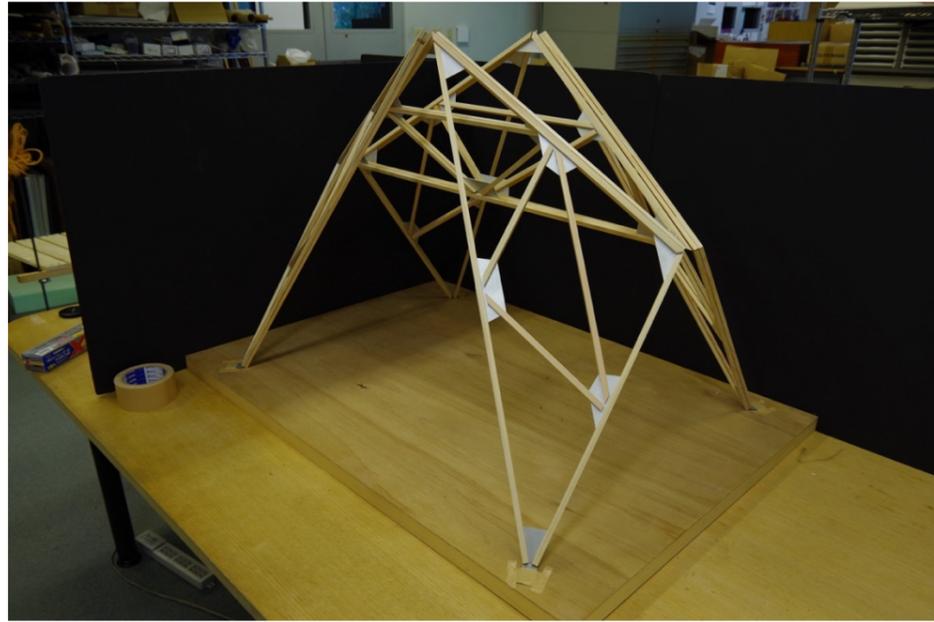
図 4-47. 完成予想模型

6つの三角形フレームが蝶番で接合される。フレームごとに貼られた布、糸が木陰を提供する。緊急時には折りたたむことで撤去が可能。基礎は別途施工が必要である。

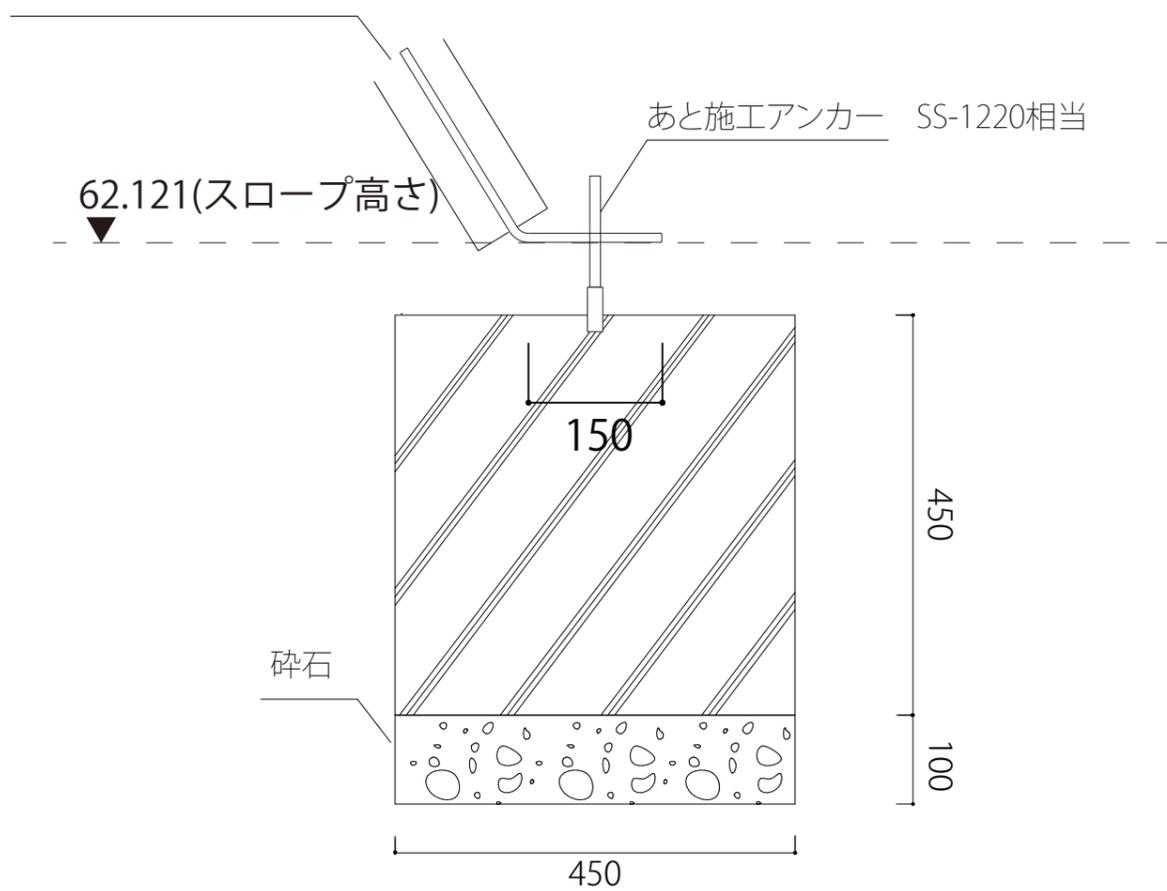
シェルター 基礎

シェルター案は布や糸を張ることで日陰を提供するが、布面に受ける風荷重に対応するために、地面に接する4つの足に基礎が必要となる。

1つの基礎の重さは約230kg、450mm角の基礎が必要となる。これを基に基礎構造を検討した。

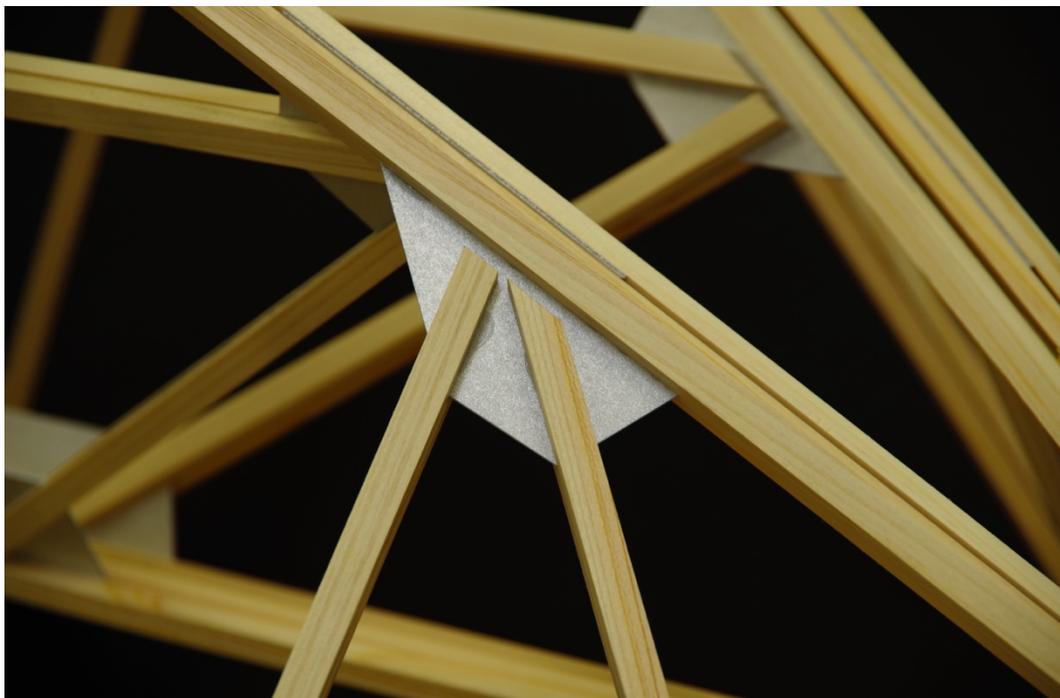
図 4-51. フレームと金属パーツの関係

2つの三角形が金属パーツで接合されることで1つのフレームを形成している。この接合に用いる金属パーツの検討を行った。

使用金属は亜鉛メッキ処理を施したSS材とする。フレームを構成するパーツが4種32枚(番号2-4)、足と基礎構造を接続するパーツが1種4枚(番号1)必要となる。

シェルターは人力で運搬することを想定しているため、金属パーツの厚みは4.5mmとし軽量化を図った(次頁参照)。

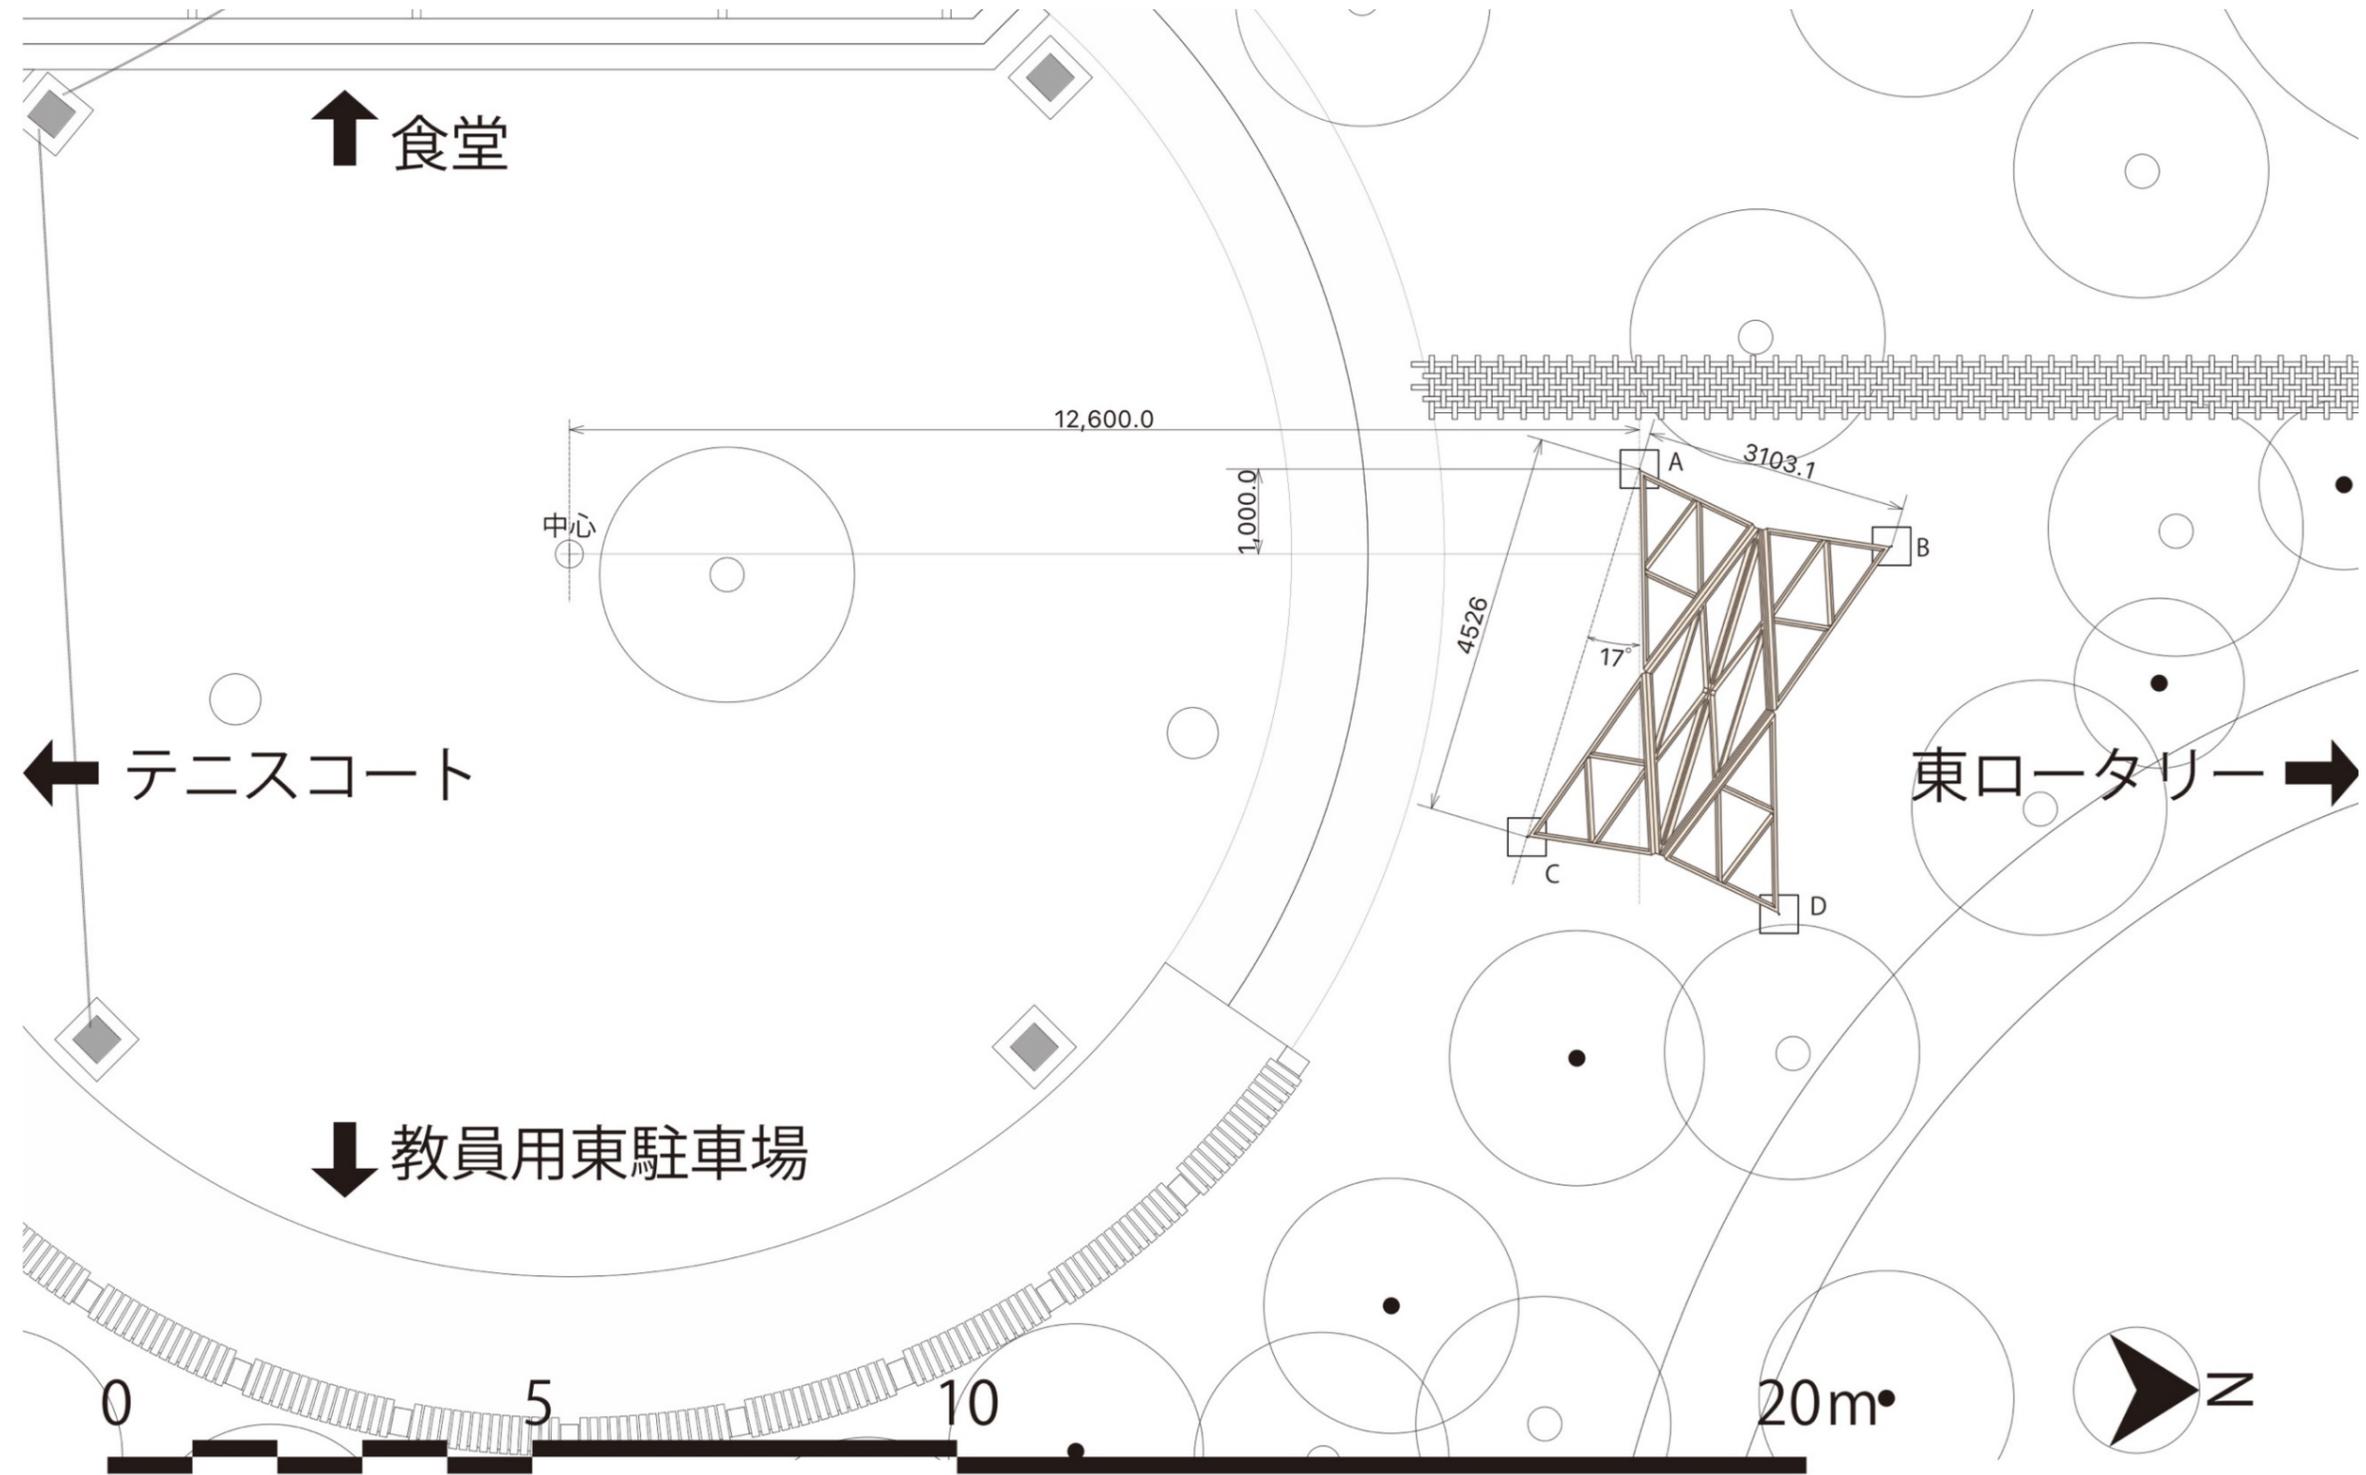
基礎構造の設置位置を検討する。円形に開けた芝生面の中心を基準点とし、基礎 A の中心位置を指定する。3 月以降に制作を進める。

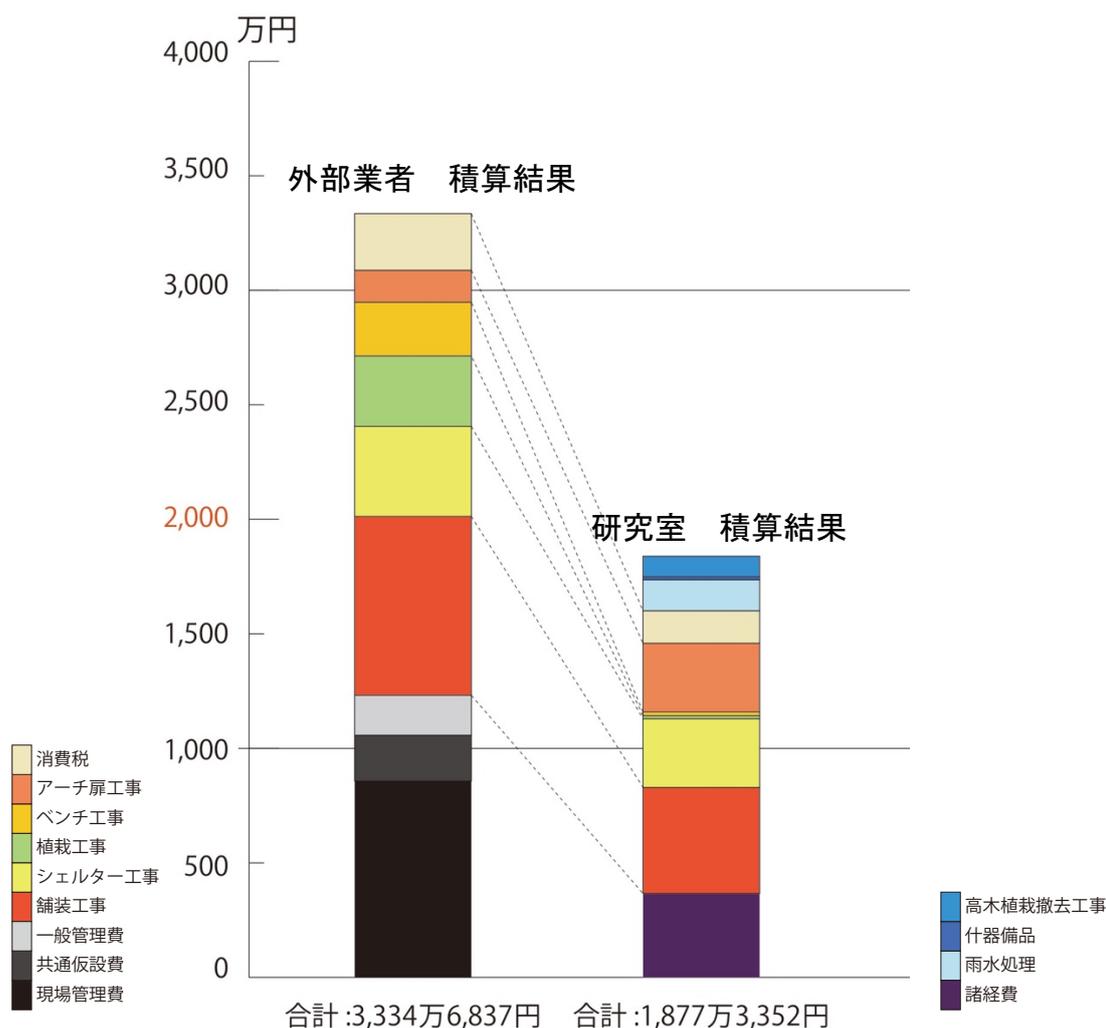
図 5-1. 積算結果 全体比較

全体では、外部業者の積算結果が3,334万6,837円、研究室の積算結果の合計が1,877万3,352円となり約1,500万円の差が生じた。事業予算は2,000万円の為、費用削減を行う必要がある。

一般管理費などの諸経費・舗装工事・植栽工事について積算結果に大きな相違が見られたため、この3項目の内詳細比較が可能な舗装工事・植栽工事について比較を行う。

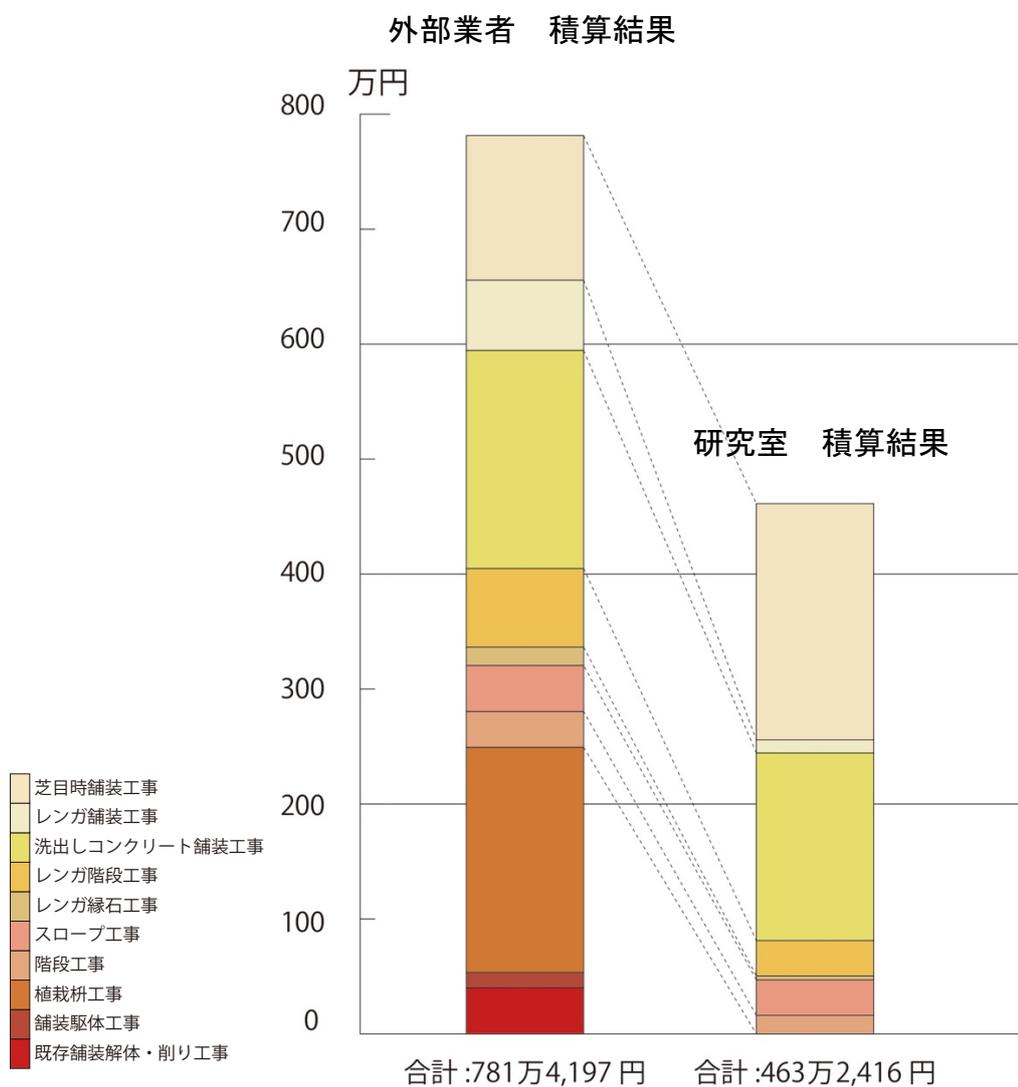
図 5-2. 舗装工事 内訳の比較

「既存舗装解体・削り工事」「舗装駆体工事」「植栽枅工事」が研究室の積算に計上されておらず、積算結果に違いが生じる主な要因となった。植栽枅工事は、植栽枅の過剰な構造が費用を圧迫していた。より簡素な構造とすることで費用を抑えることができる。その他、芝目地舗装の積算結果は外部業者の結果が約 80 万安い、全体で見ると予算を圧迫しているため、提案を中止とする。

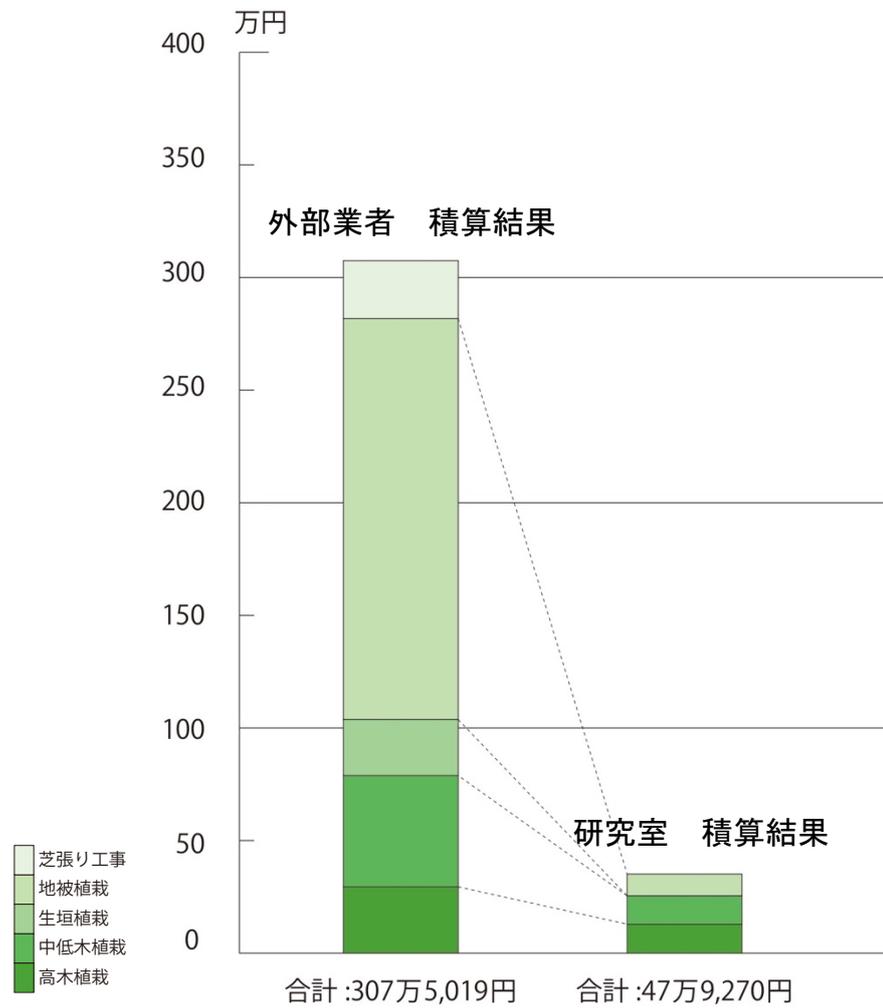
図 5-3. 植栽工事 内訳の比較

外部業者の積算結果が、研究室による積算結果の 7 倍以上となった。主な理由は高木・中低木・生垣・地被植栽それぞれの樹種が大幅に増加したことによる。それぞれ樹種を削減することで、費用削減を期待できる。

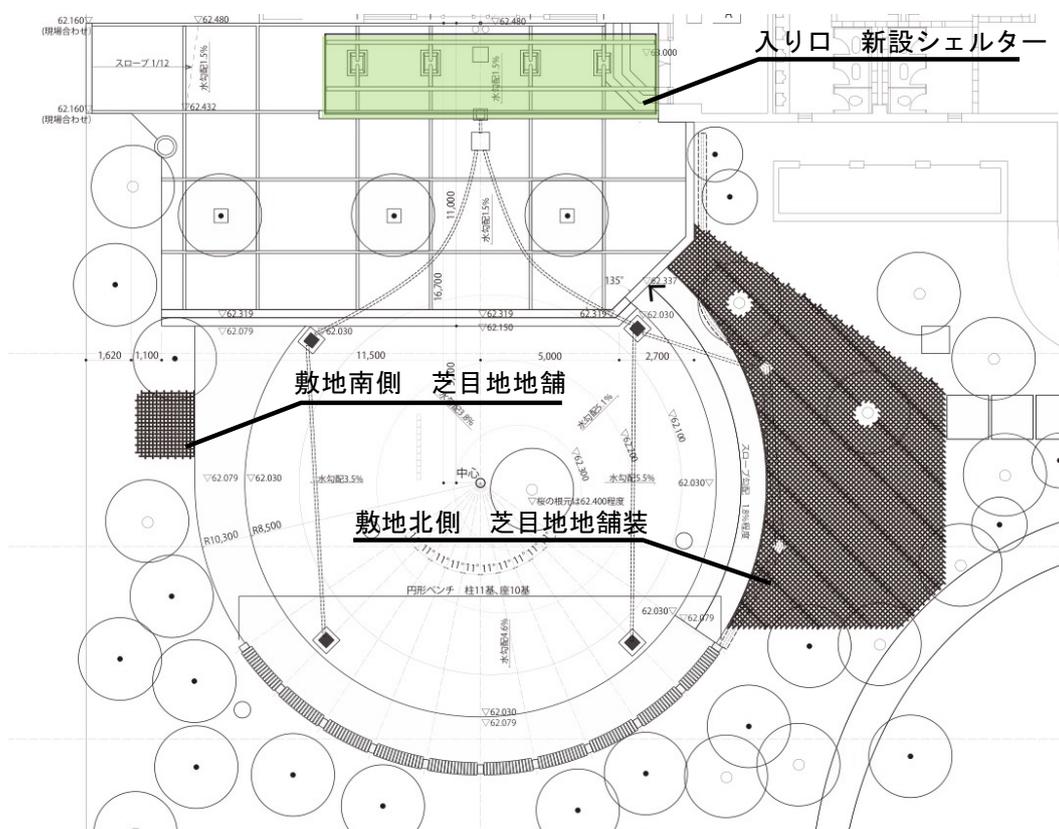
図 5-4. シェルター、芝目地舗装の位置

「敷地北側 芝目地舗装」、「入り口 新設シェルター」については、事業全体の費用削減の為中止とする。「敷地南側 芝目地舗装」には、「4.4.2 芝目地舗装に用いるコンクリートブロックの作成」で作成した木灰コンクリートを利用する予定だった。しかし多くの利用者を見込めない場所であることと、北側の通路を兼ねていた「敷地北側 芝目地舗装」が敷設中止となったことから、代用として木灰コンクリートを通路として流用することとなった。

シェルターは大学食堂とは独立した基礎を有しており、シェルター下の面積を圧迫していた。提案の中止により基礎構造がなくなり、座席などをより有効に配置することが可能となった。

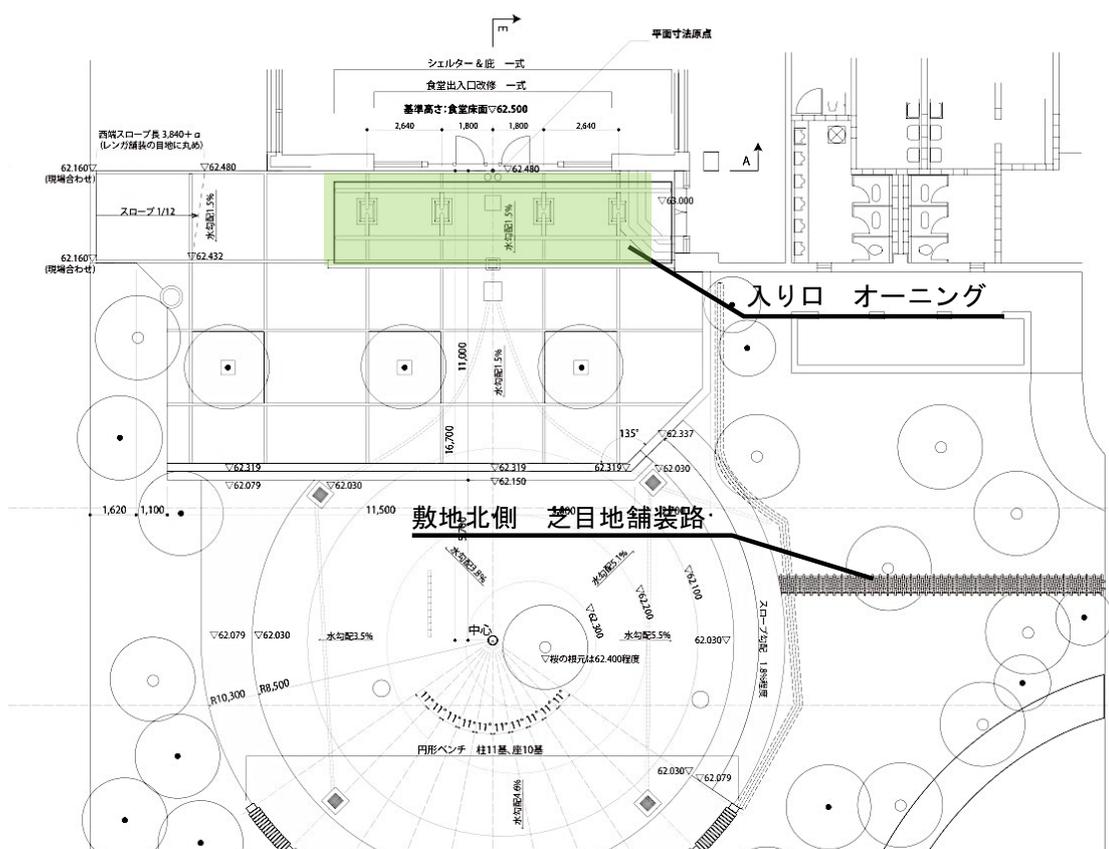
図 5-5. オーニング、芝目地舗装路の位置

「敷地北側 芝目地舗装」、「敷地南側 芝目地舗装」の提案中止により、木灰コンクリートブロックを敷地北側に芝目地舗装路として敷設する。これにより、利用者の多い通路でのブロックの耐久試験を行うことができると考える。

北側の芝目地舗装は、利用者が快適に利用できる舗装面と、通路としての役割も兼ねていた。提案中止によって、新たにコンクリートブロックを流用敷設し通路を確保したが、通路幅は狭くなり、通路幅員が減少した。

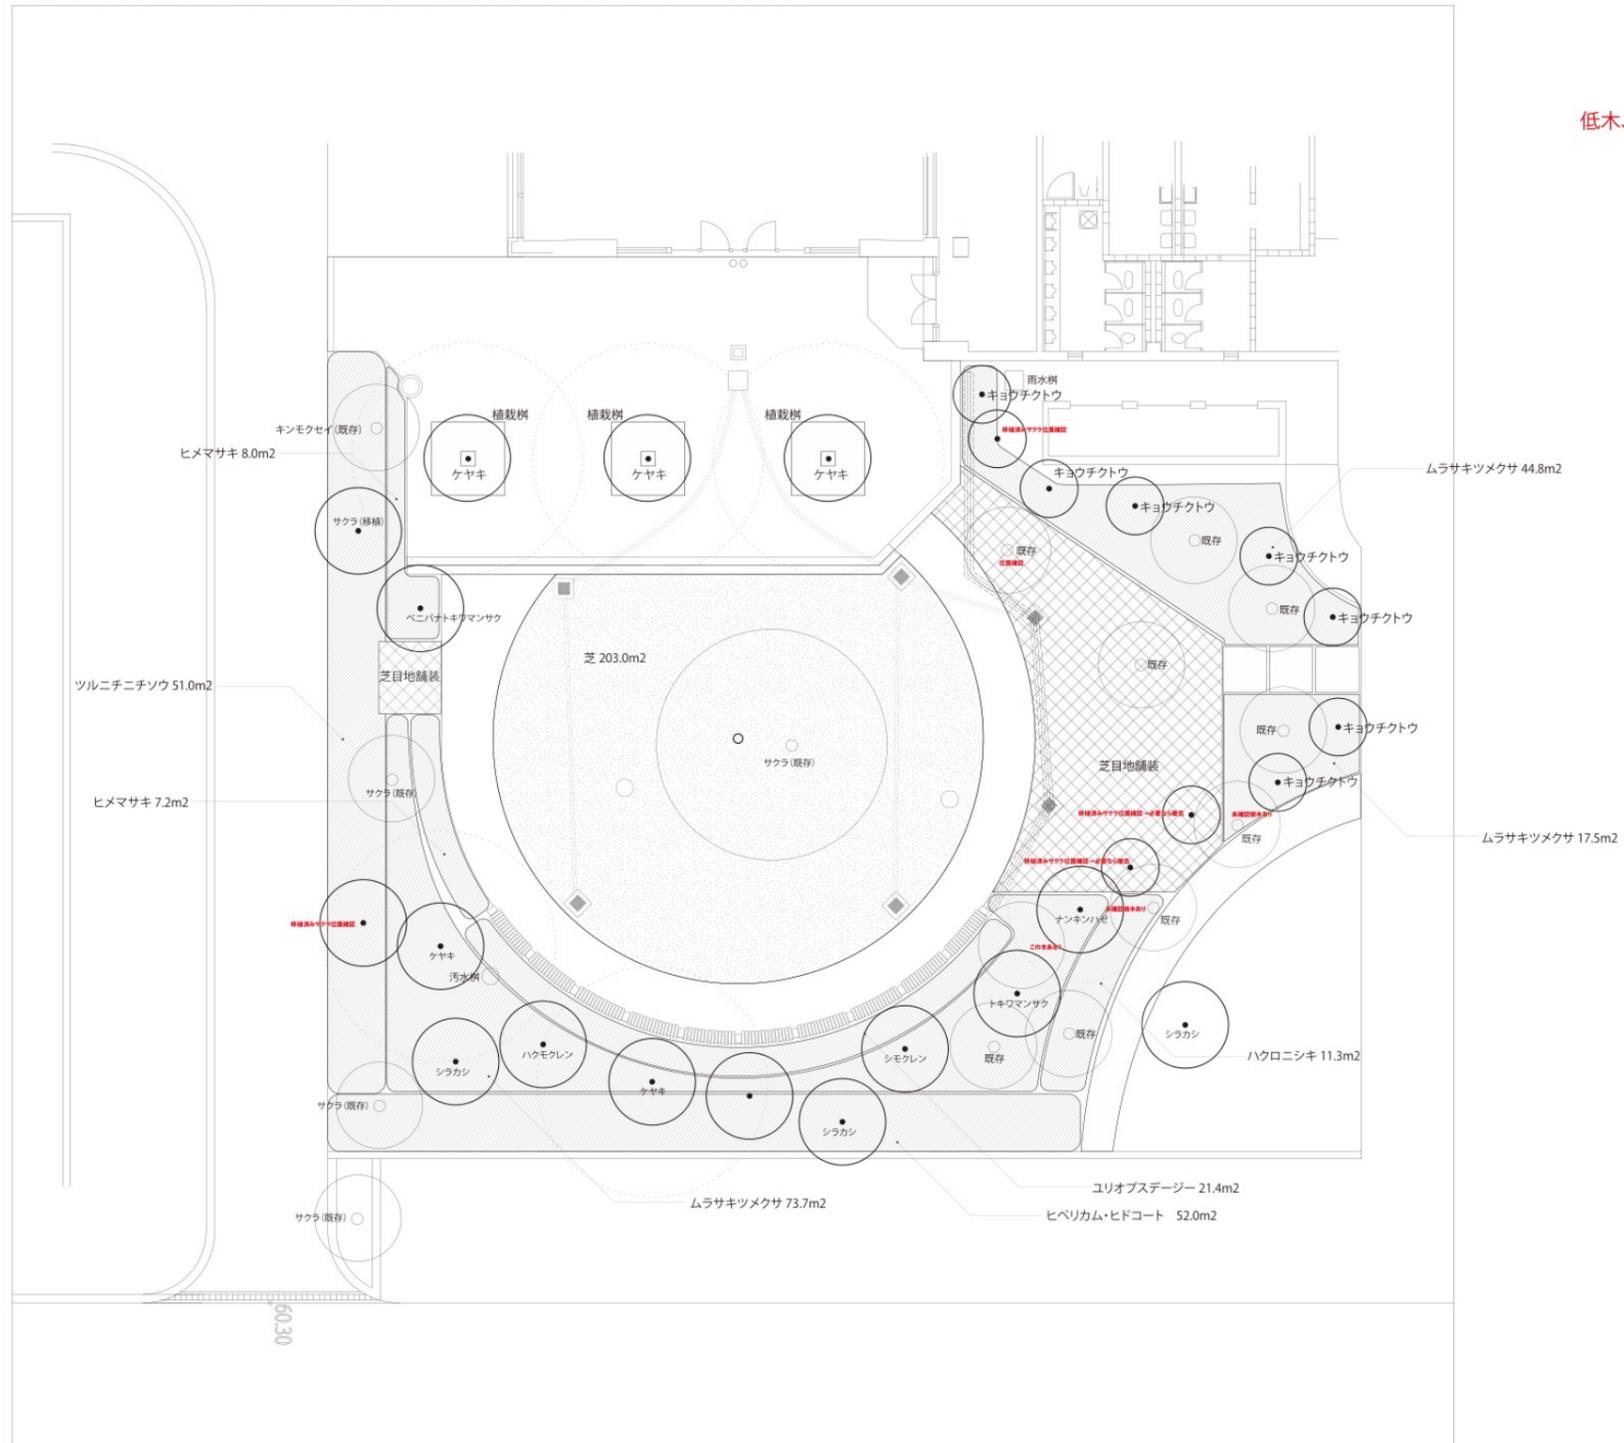
低木、地被植栽の面積は、高木の根本の面積を引き算する必要がある。

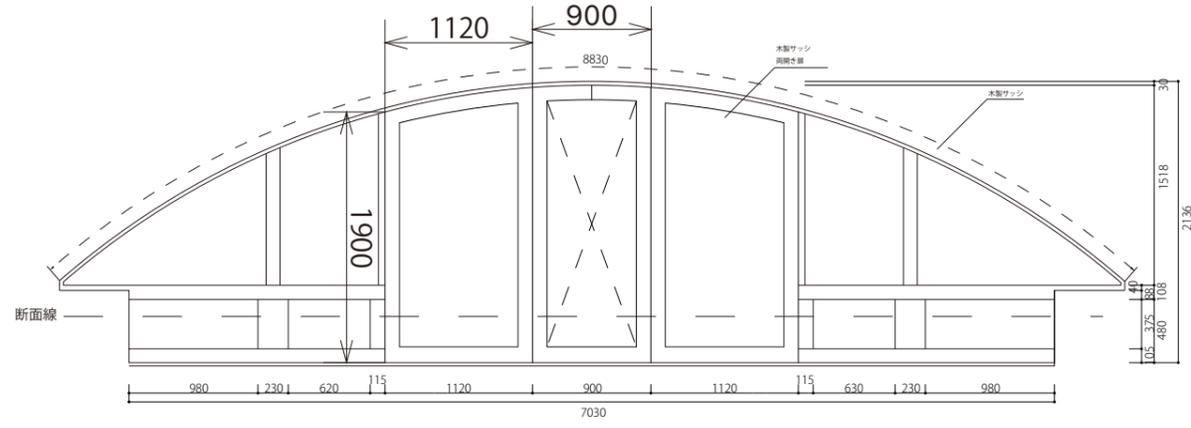
食堂東側 はめ殺し窓 改案1

改案1

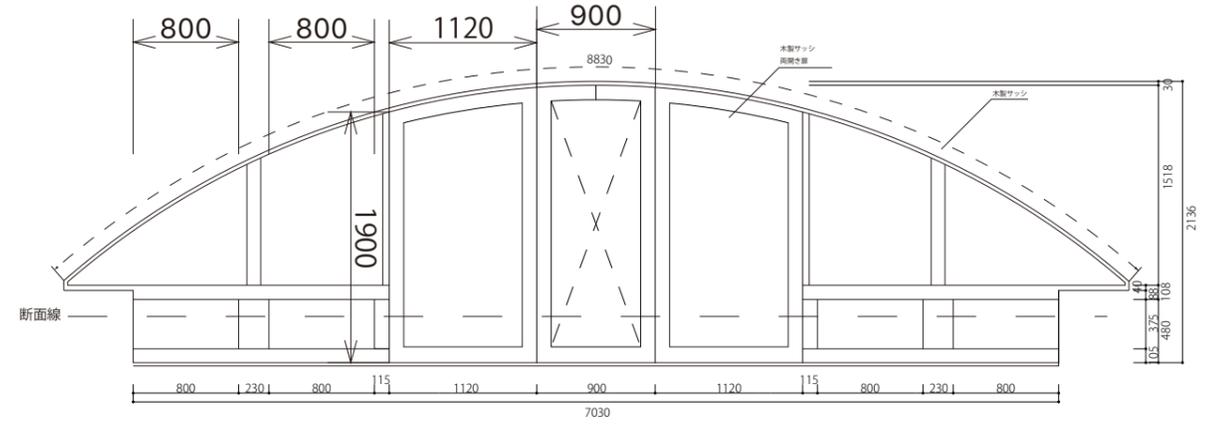
食堂東側 はめ殺し窓 改案2

改案2
